ARKEOLOGISK EFTERUNDERSÖKNING 2021

EN FRAMPLOGAD REST AV EN EVENTUELL REST STEN VID EN GRAVHÖG I ASIGE SOCKEN

Halland, Asige socken, Falkenbergs kommun, Guntorp 5:11 (då Guntorp 10:1)

KULTURMILJÖ HALLAND RAPPORT 2025:74

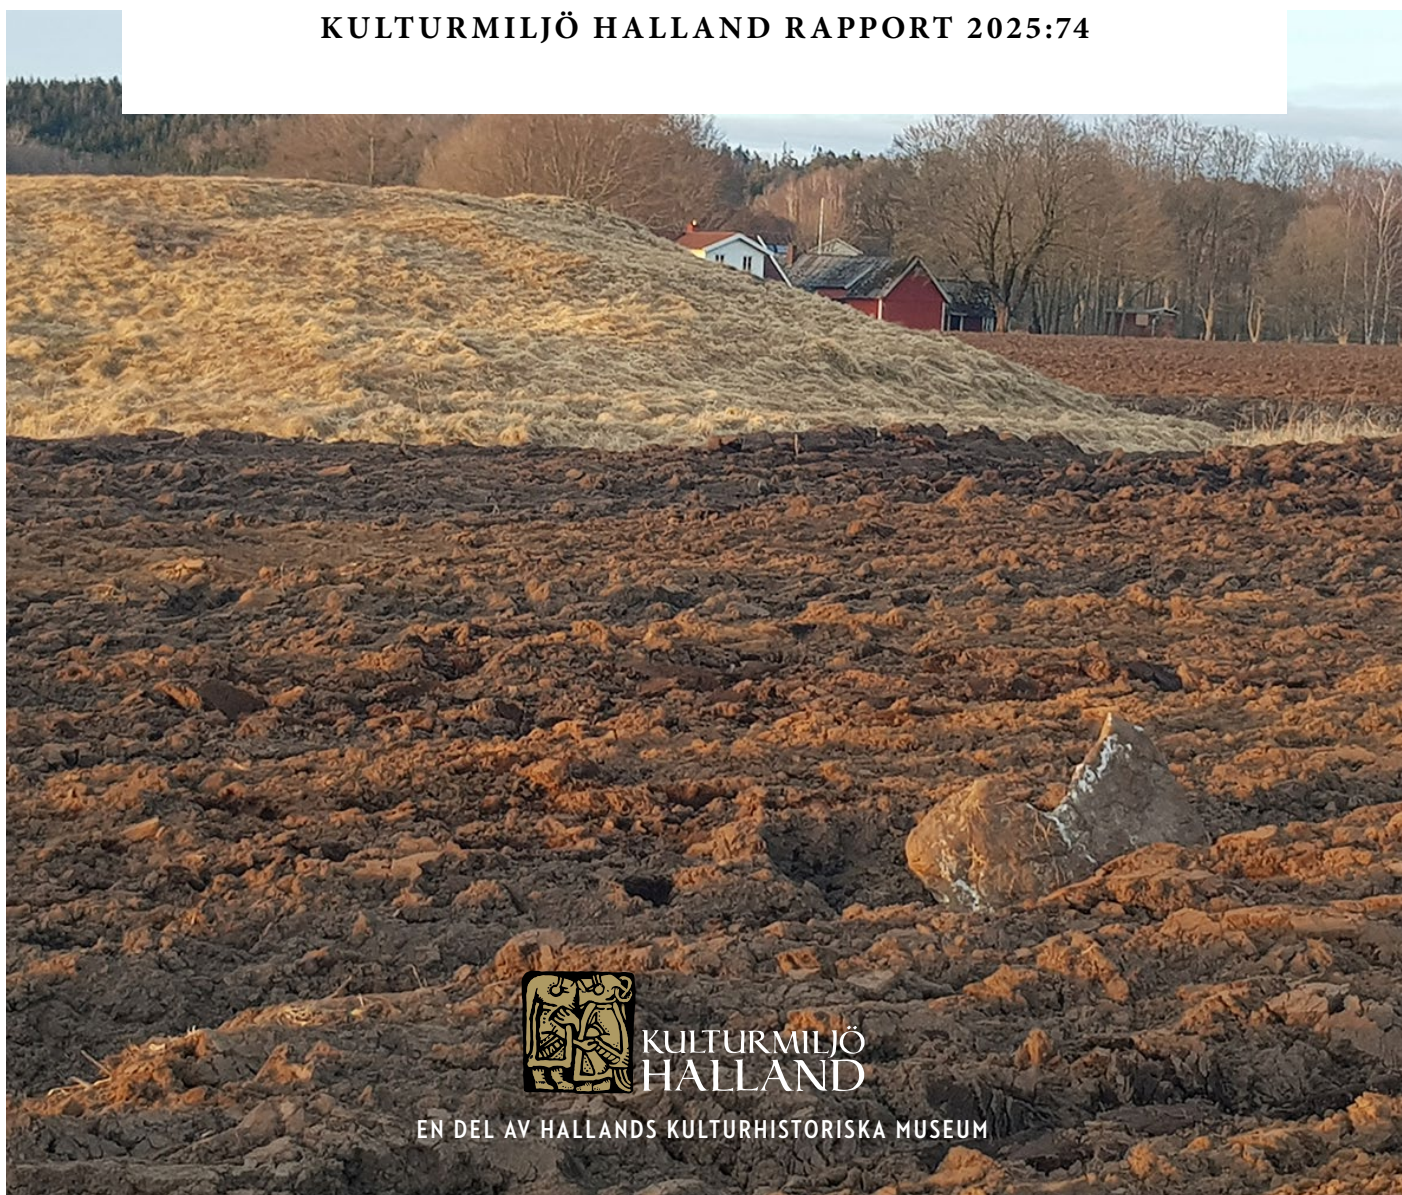
Bild framsida: Bild på den framplöjda större stenen. I bakgrunden är L1998:8010, hög synlig. Mot nordöst.

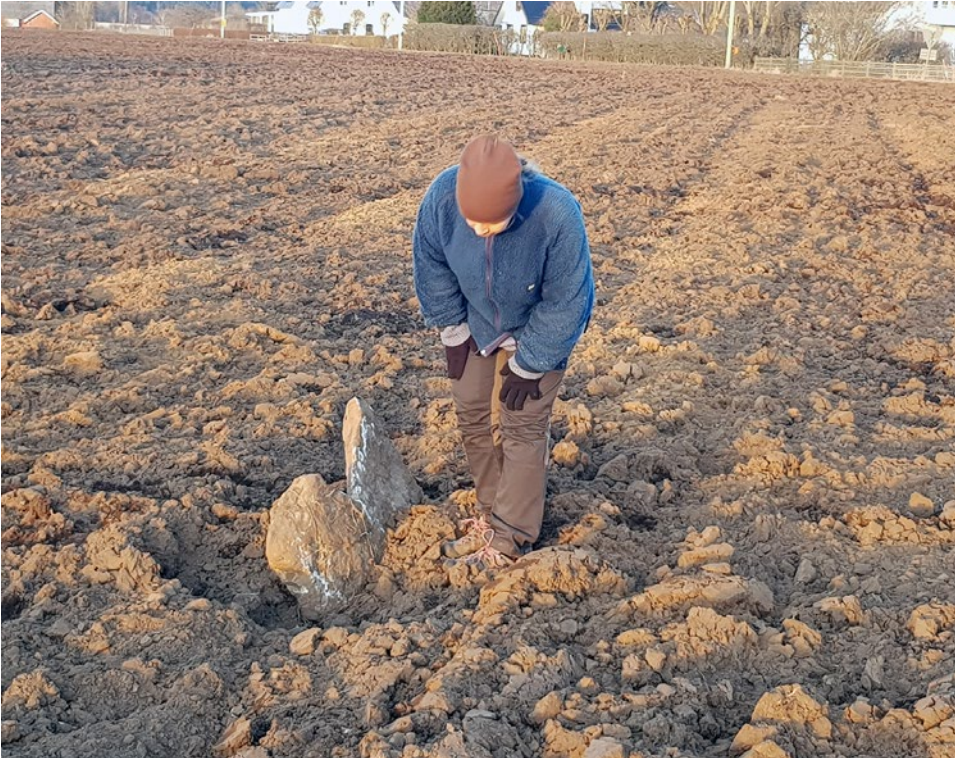
Den större framplöjda stenen bedömdes i fält kunna vara en rest av en rest sten. De brända benfragmenten som bedömdes vara människa eller med stor sannolikhet kunna vara människa tolkas kunna häröra från en eller flera idag sönderplöjda brandgravar. Dessa två tolkningar rörande stenresten och de brända benen gjordes utifrån var de påträffades, det vill säga utifrån fornlämningsmiljön som talar för en sådan bedömning.

Figur 5. Den framplöjda stenen. Mot söder. (Fotonr: 2025-69:1). Foto: Kenneth Alexandersson.

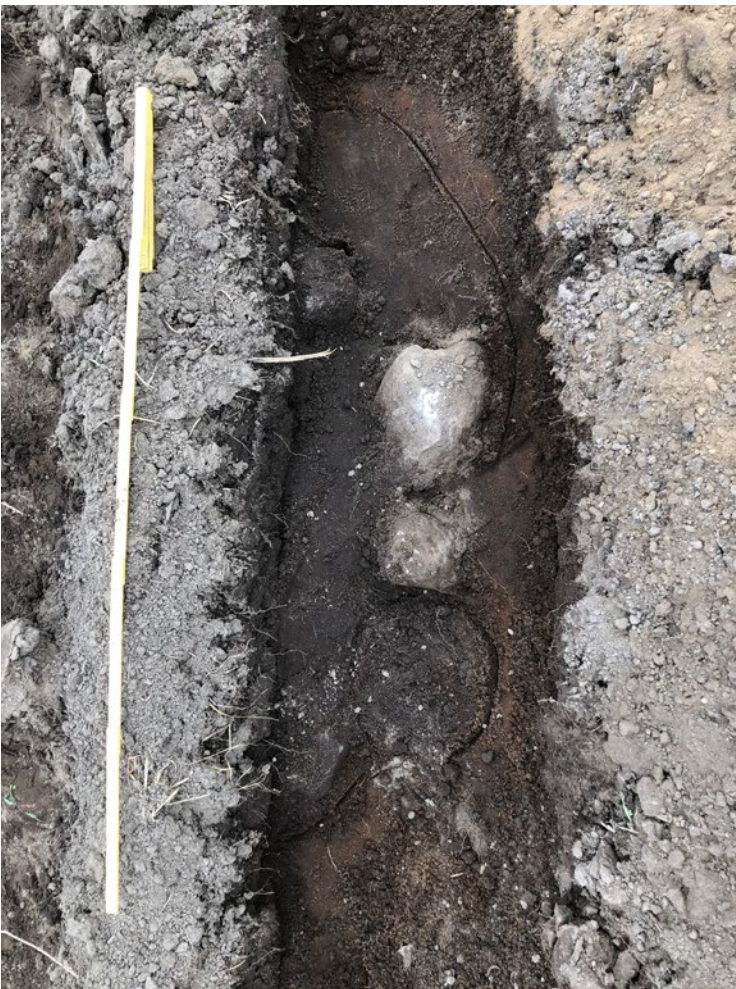
Denna sten påträffades på en åker mellan gravhögen och två andra resta stenar längre söder ut. Utöver den framplöjda stenen påträffades också en anläggning som skadats av den hårt gående plogen på norra delen av ytan och flera stenar i varierande storlek beskrivna som ”knytnävsstora till skallstorlek”. Anläggningen mättes in och fotograferades men undersöktes ej.

Figur 6. Den anläggning som blev synlig efter mycket hård plogning. (Fotonr: 2025-69:2). Foto: Per Wranning.

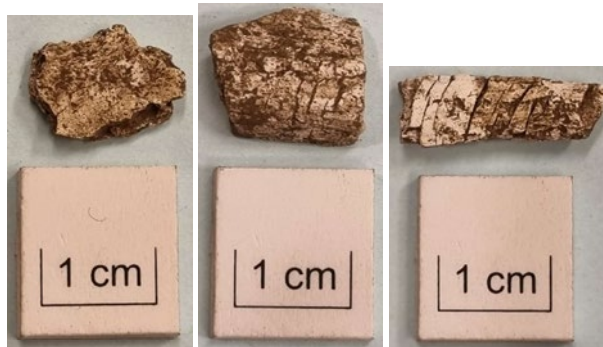
Identifierat till mänskliga kvarlevor: skalltak (1 fragment, figur 1) och rörben (2 fragment, figur 2 & 3). Utöver dessa har sex rörbensfragment identifierats som sannolikt mänskliga.

Figur 1–3. Brända mänskliga kvarlevor, från vänster: Figur 1. Skalltak, F11; Figur 2. Rörben, F4; Figur 3. Rörben, 56. Foto: Astrid Lennblad.

Åldersbedömningen *Adultus* (18–44 år) baseras på tjockleksförhållandet hos skalltakets (F11, figur 1) olika skikt. Inga suturer fanns bevarade på fragmentet.
