ARKEOLOGISK UTREDNING 2022

# VATTENLEDNING MELLBY

Halland, Laholms kommun och landsförsamling

KULTURMILJÖ HALLAND RAPPORT 2023:63

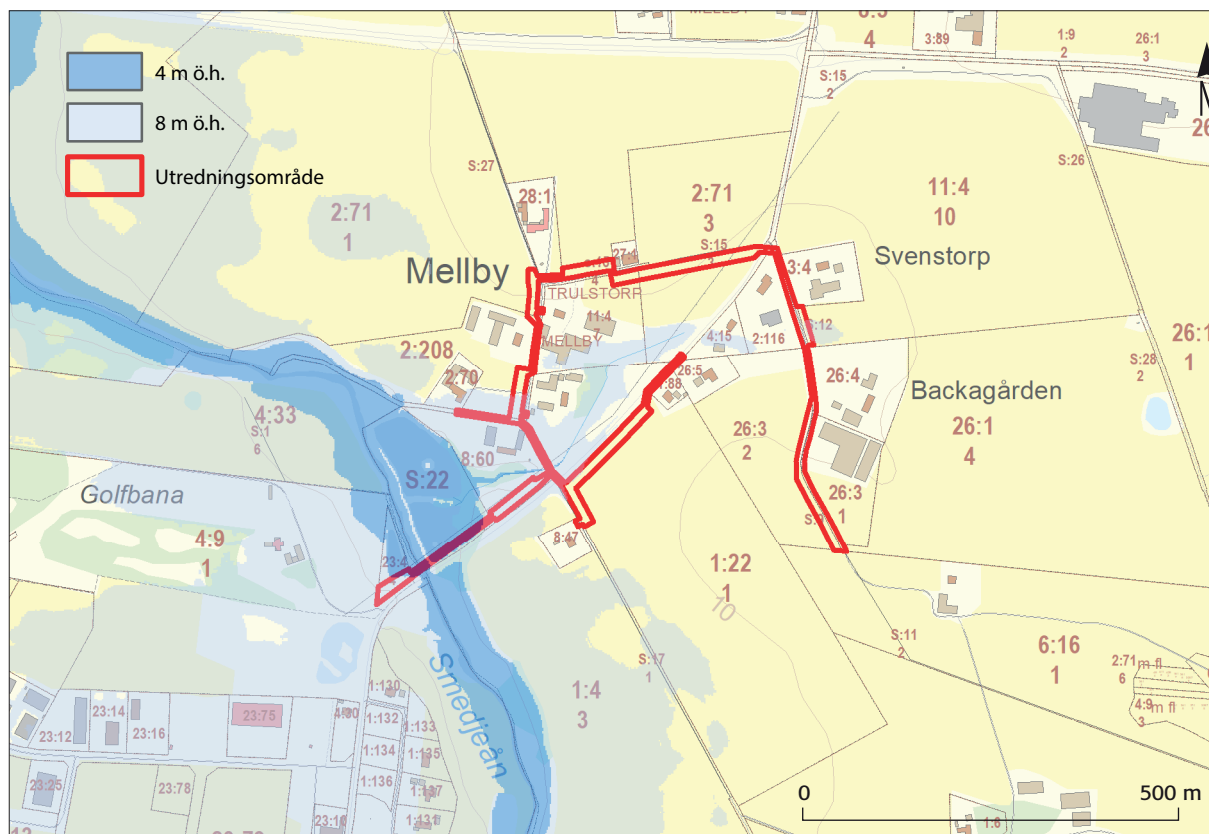
Figur 2. Utredningsområdet och havsnivåer på fyra respektive åtta meter över dagens havsnivå markerade på fastighetskartan. Skala 1:10 000.

Utredningsområdet ligger i anslutning till den ursprungliga byn med namnet Mellby i relativt flack jordbruksbygd på 3,5 till 10,5 meter över havet (Figur 2). Genom områdets västra och södra delar löper Smedjeån som är ett biflöde till Lagan. Landskapet kring Smedjeån är kraftigt påverkat av den senaste istiden med jordar som till största del består av post-glacial finsand och glacial lera (SGU). Efter den senaste istiden höjde sig området ur havet cirka 11000 f.Kr. och fram till 8000 f.Kr. hamnade området successivt

längre inåt land fram till 8000 f.Kr. då havsnivån låg tio meter under dagens nivå. Därefter skedde den så kallade transgressionen då havet höjde sig upp till åtta meter över dagens nivå vilket gjorde att strandlinjen fram till 5000 f.Kr. kom att följa den högre terrängen ovanför Smedjeån genom de västra delarna av utredningsområdet. Havet kom därefter att succesivt dra sig tillbaka vilket gjorde att det låg lite över 4 meter över dagens nivå under inledningen av bronsåldern och 1 meter över havet vid inledningen av den yngre järnåldern (Påsse 1996: 40f).

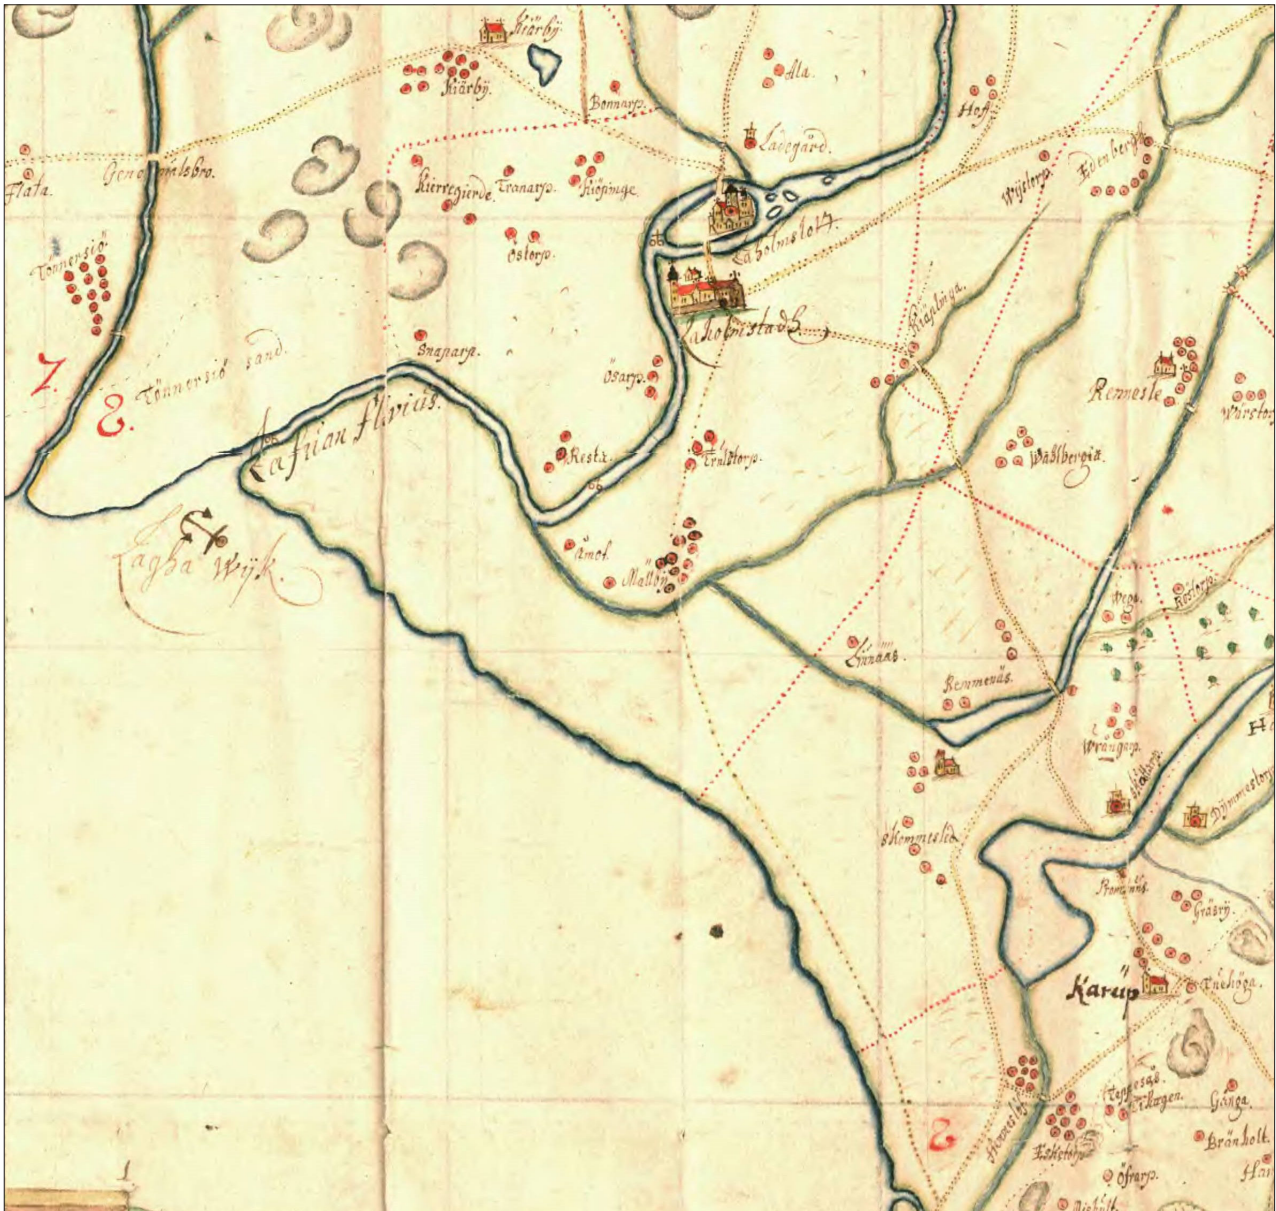
Figur 3. Utsnitt ur 1652 års karta över Halland som centrerats på Mellby. Notera att norr är åt vänster i kartan.

Den äldsta egentliga kartan över Mellby är Kettil Clae-son Felterus karta över Halland som är från 1651. På kartan visas Mellby som en by med sammanhållen bebyggelse bestående av tio bebyggelseenheter. Kartan visar även på att det gick en väg genom Mellby som sammanlänkade Båstad och Laholm via kustlandskapets sanddynor där Smedjeån korsades i höjd med Mellby (Figur 3).

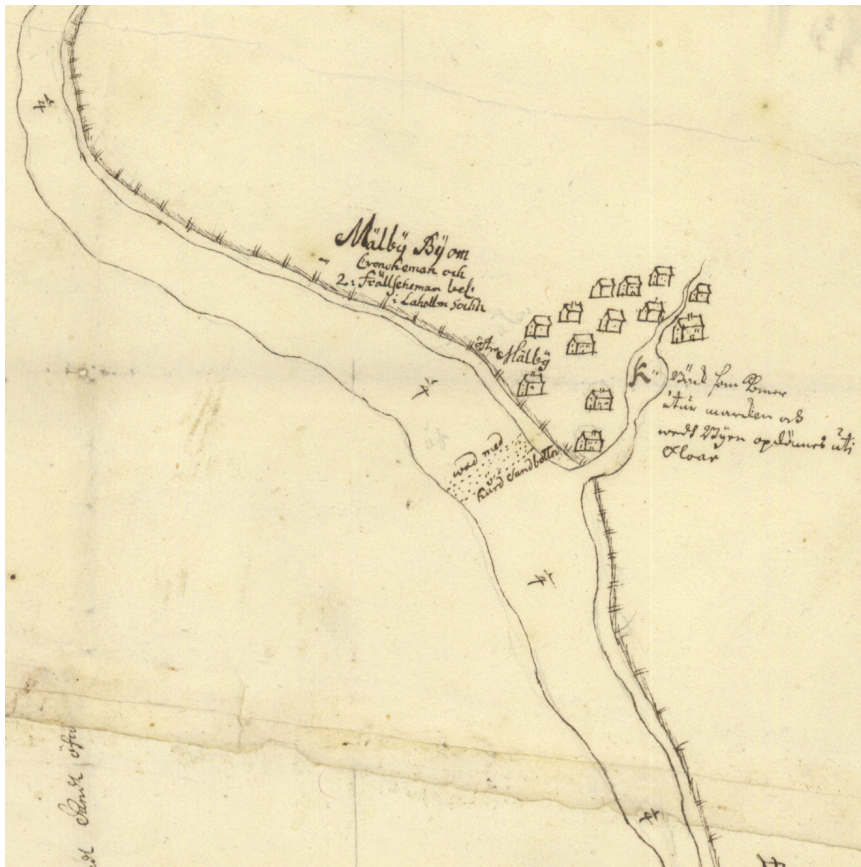
Figur 4. Utsnitt ur 1692 års karta över Vrångarpeånåh (Smedjeån) som visar Mellby by.

Från år 1692 finns ytterligare en karta som visar Mellby (Figur 4). Kartan är ritad av lantmätaren Johan Söderling och visar *Wrångarpe åh* vilket är namnet som han använder för Smedjeån, från Ränneslöv i sydöst till dess sammanflöde med Lagan i nordväst. För Mellbys del visar kartan 13 hus vilka skulle kunna indikera antalet gårdstomter och lägenhetsbebyggelser som var kopplade till byn. Alla utom två av husen är placerade norr om en mindre bäckfåra som löper genom byn i sydvästlig riktning ned till Smedjeån. Direkt norr om detta sammanflöde är även ett vadställe markerat vilket troligen visar på den plats där kustvägen mellan Båstad och Laholm korsade ån. Placeringen av de utmarkerade husen på kartan

antyder även att byns struktur kan ha varit orienterad i förhållande till vadställets läge men detta skulle även kunna vara produkten av konstnärlig frihet från lantmätarens sida.

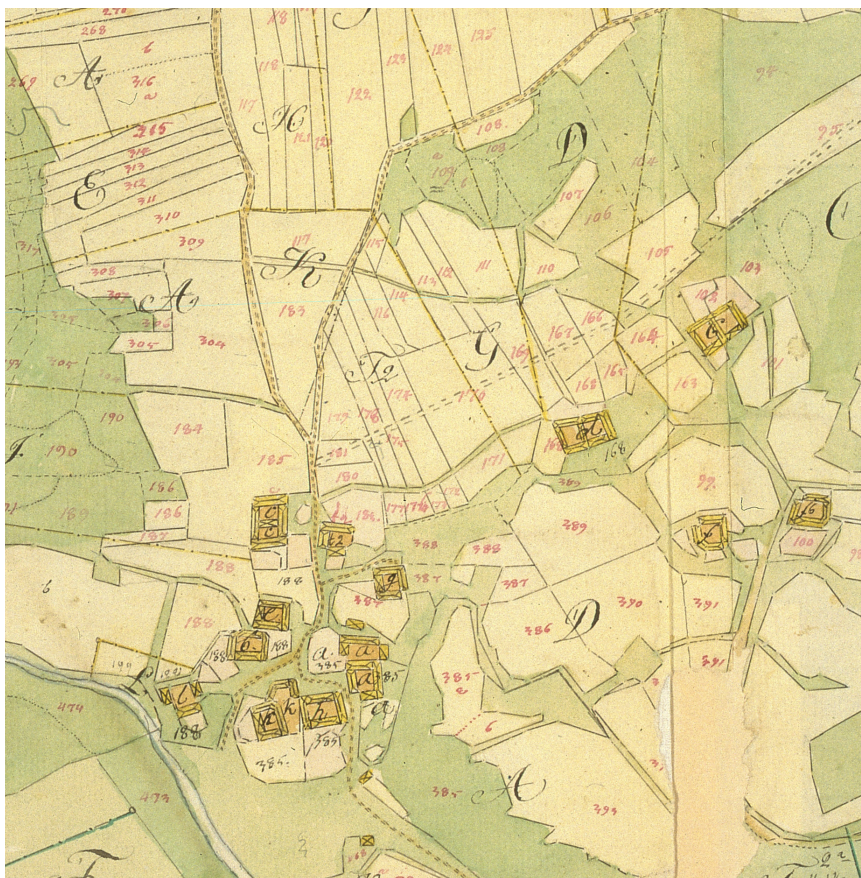
Figur 5. Utsnitt ur 1808 års enskifteskarta visande Mellbys bytomt. Se figur 14 för att jämföra utredningsområdet med vektoriserad bebyggelse och åkernamn.

Den äldsta kartan som på ett mer precist sätt visar på gårdslägen och åkrar i Mellby är från 1808 och utgör en enskifteskarta (Figur 5). För Mellby bys del visar kartan på bebyggelse tillhörande tolv gårdar och deras respektive åkrar och ängar. Utifrån kartans handlingar framgår det även vilka namn de olika åkrarna och ängarna hade vilket visar på ett antal intressanta detaljer. Sammanlagt elva av åkrarna har nämligen

så kallade Toft-namn vilket kan indikera övergivna tidigmedeltida gårdslägen (Håkansson 2017: 40ff). Dessutom förekommer ägor med gudanamnen Tor och Ull samt namnet Kärring.

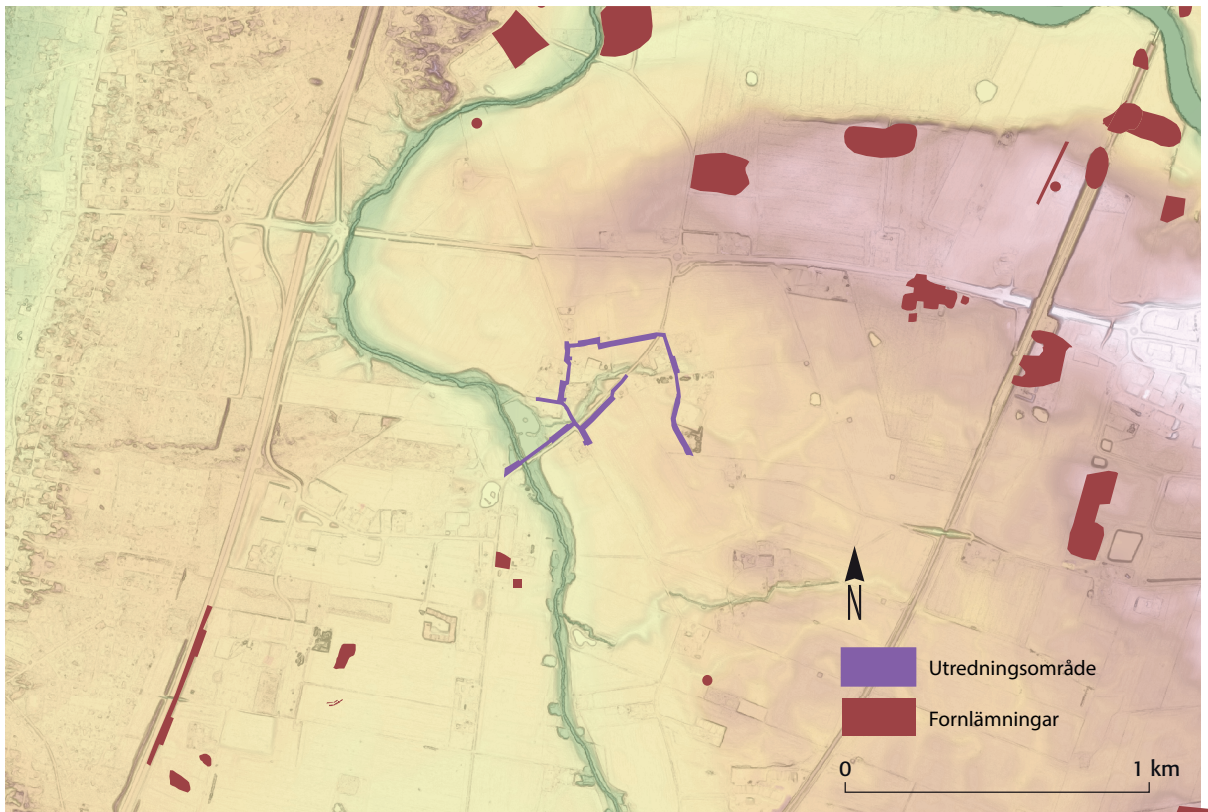
Figur 6. Utredningsområdet med närliggande fornlämningar markerade på kombinerad höjd- och lutningsreliefkarta. Skala 1:25 000.

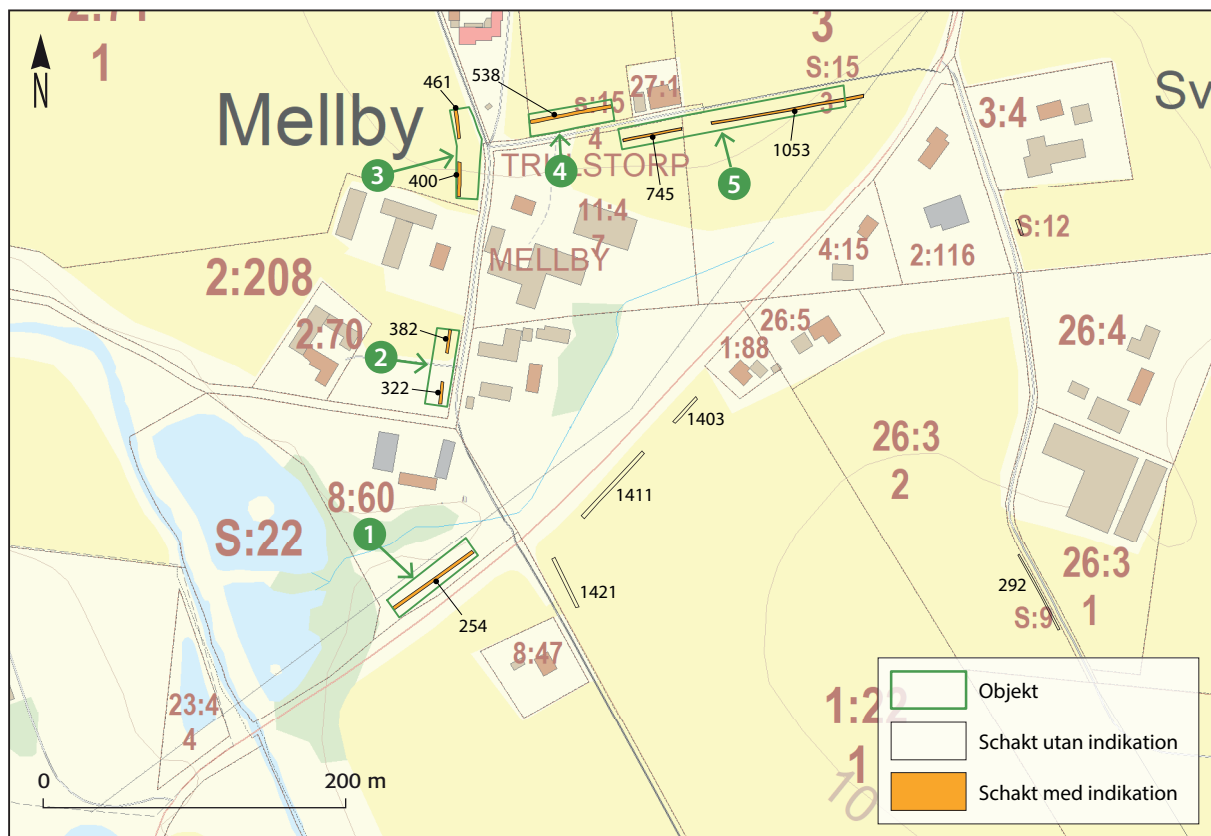
Figur 7. Schakt och arkeologiska objekt markerade ovanpå Fastighetskartan, skala 1:5000.

Utredningens fältarbete utgjordes av sökschaktning vilken utfördes av två arkeologer med hjälp av en traktorgrävare under två fältarbetsdagar den 14 juni och den 1 november 2022. Under den 14 juni utfördes även en metalldetektering av Bo Knarrström i anslutning till och i de upptagna schakten. Sammanlagt togs 14 schakt upp med enkel skopbredd genom utredningsområdet med en sammanlagd yta på 817,2 m<sup>2</sup>, vilket motsvarade 4,5% av utredningsområdets totala yta (Figur 7). Med syfte att undersöka förekomsten av äldre markhorisonter grävdes därtill två

Sammanlagt påträffades lämningar av antikvariskt intresse inom åtta av de upptagna schakten. De påträffade lämningarna kunde delas in i fem arkeologiska objekt (Objekt 1–5, Figur 7) av vilka fyra utgjordes av boplatssområden och en utgjordes av en boplats enligt de kriterier som föreskrivs i Riksantikvarieämbetets lämningstyplista, enligt vilken en boplats karaktäriseras av koncentrationer av fynd medan boplatssområden karaktäriseras av lämningar. Samtliga av de påträffade arkeologiska objekten låg inom den nordvästra delen av Mellby medan schakten i de sydöstra delarna av Mellby och i området väster om Smedjeån saknade indikationer på fornlämning. Fynd av enstaka avslag av flinta och tidigmoden keramik påträffades dock inom hela utredningsområdet (Figur 8).

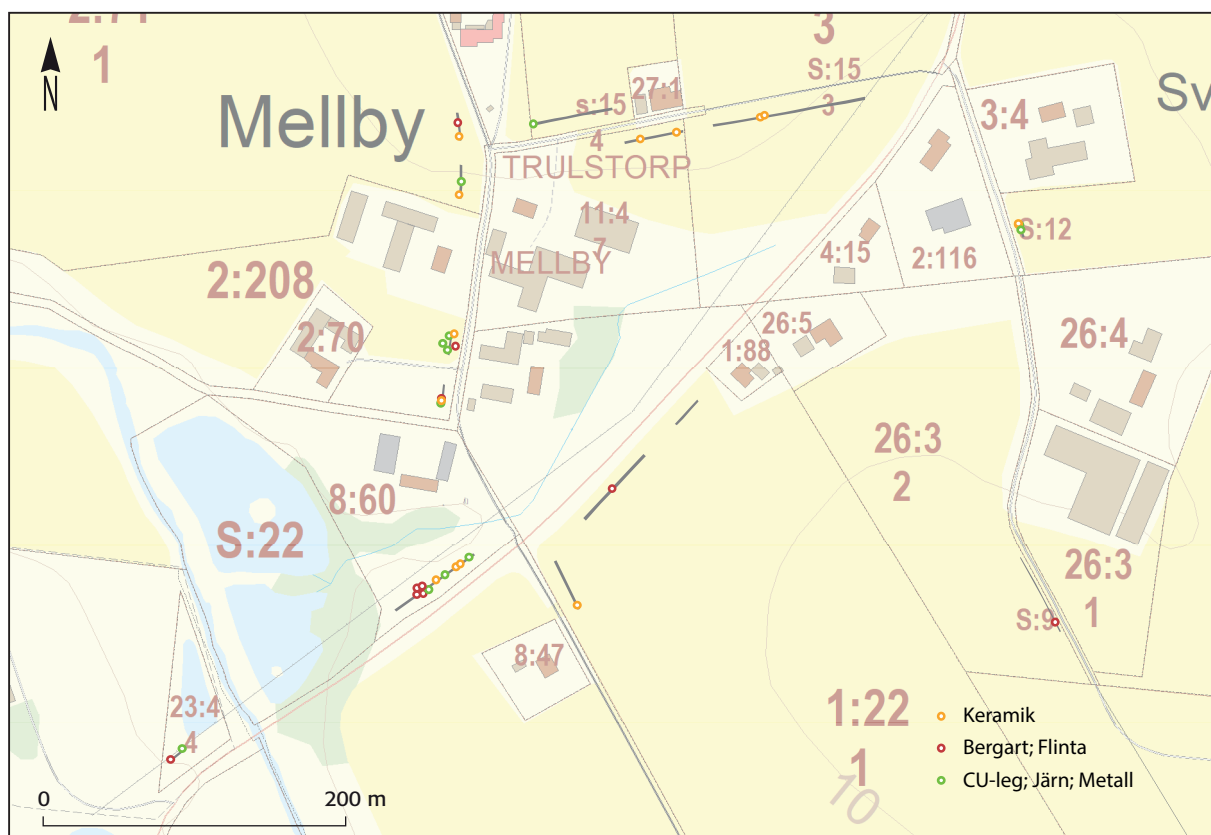
Figur 8. Fynd markerade ovanpå Fastighetskartan, skala 1:5000.

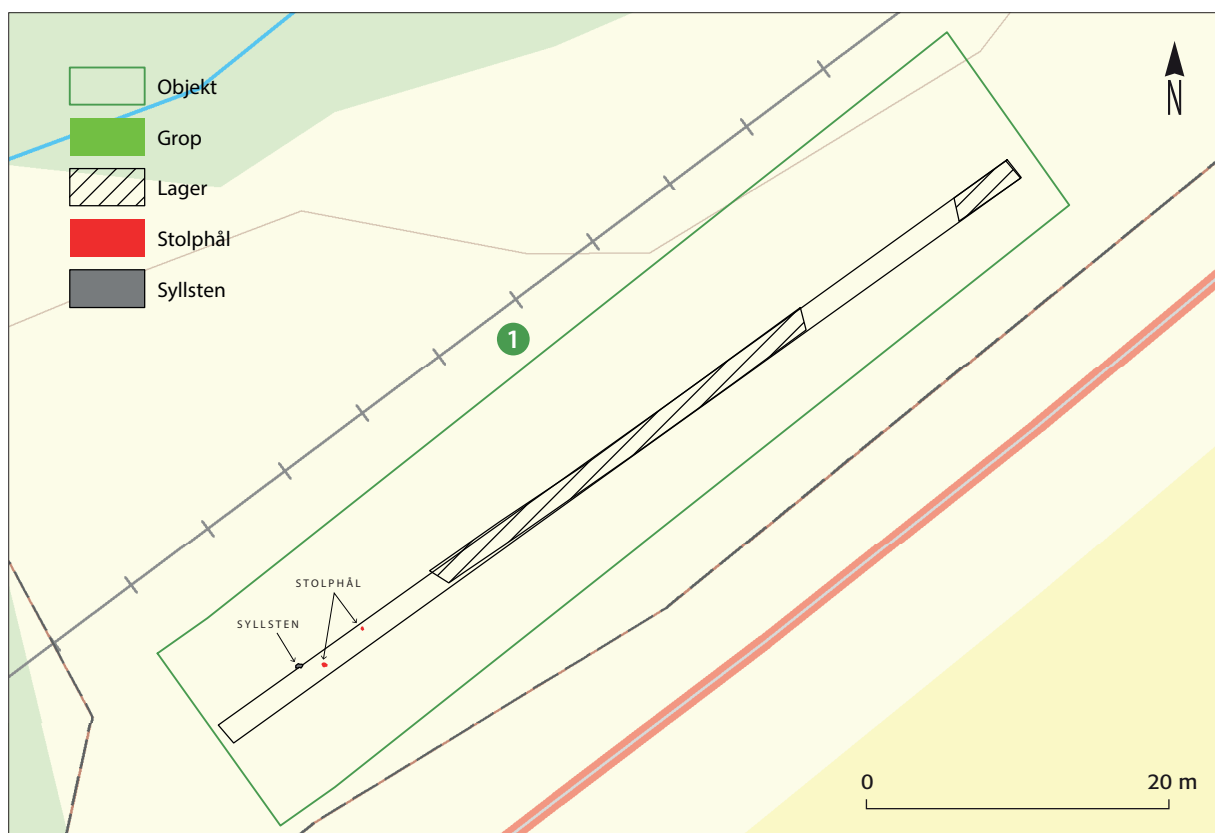
Figur 9. Schakt och lämningsplan kopplat till objekt 1 markerade ovanpå Fastighetskartan, skala 1:500.

Beskrivning: Boplatslämning bestående av två kulturlager, två stolphål och en möjlig del av en stensyll som påträffades i svagt västsluttande terräng ovanför en bäckfåra som lett ned i sydvästlig riktning till Smedjeån (Figur 9). Lämningarna påträffades inom en 64 meter lång sträcka i ett av utredningsschakten och kunde inte avgränsas inom utredningsområdet. Det första kulturlagret utgjordes av rödbrun lerig sand som ansamlats i en svacka i terrängen. Vid schaktningen genom delar av lagret påträffades fynd av flinta i form av två avslag, ett mikrospar och en plattformskärna vilka bör tyda på en senmesolitisk datering. I anslutning till lagret påträffades även yngre rödgods, ett oidentifierat mynt som troligen är från 1700-talet och en helgjuten knapp med samma gene-

rella datering som visar på att lagret troligen påverkats av tidigmodernt jordbruk. Det andra kulturlagret utgjordes av mörkt gråbrun lerig sand innehållande kol och tegel samt ett fynd av en senmedeltida hästsko. I övrigt påträffades tidigmoderna fynd i form av yngre rödgods och skافتet till en kritpipa.

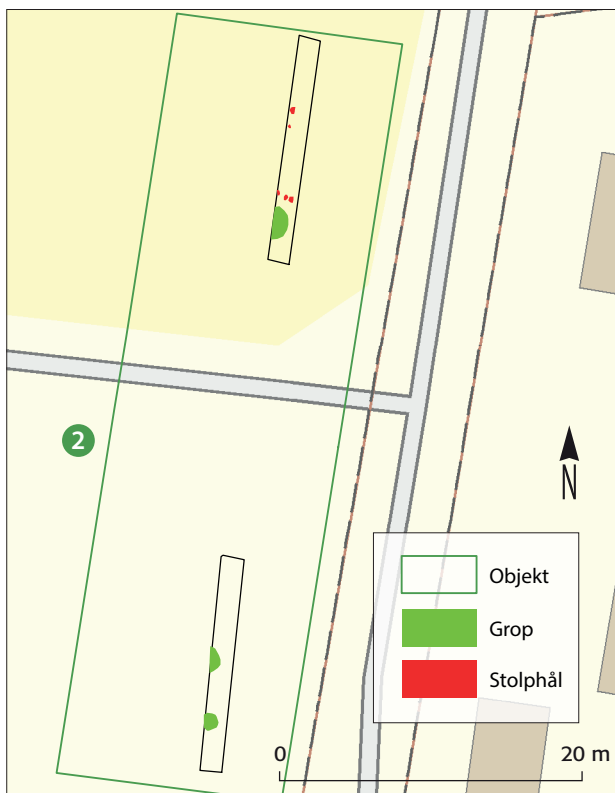
Figur 10. Schakt och lämningssplan kopplat till objekt 2 markerade ovanpå Fastighetskartan. Skala 1:500.

Beskrivning: Boplatslämning bestående av tre gropar och fem stolphål som påträffades in svag sydsluttning i de centrala delarna av Mellbys tidigmoderna bytomt (Figur 10). Lämningarna påträffades längs en 49 meter lång sträcka i två av utredningsschakten och kunde inte avgränsas inom utredningsområdet. Inom de upptagna schakten påträffades fynd av en avslagsskrapa och en plattformskärna i flinta. Därtill påträffades tidigmoderna fynd i form av yngre rödgods, ett viktloд i bly, en helgjuten knapp samt ett mynt från 1886.

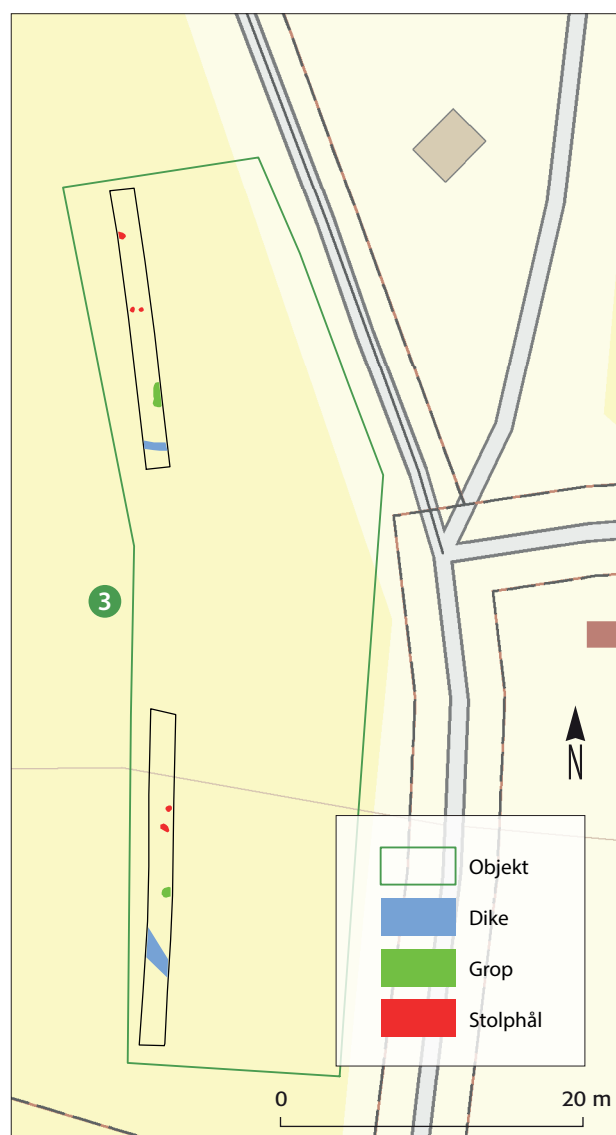
Figur 11. Schakt och lämningssplan kopplat till objekt 3 markerade ovanpå Fastighetskartan. Skala 1:500.

Beskrivning: Boplatslämning bestående av fem stolphål och två gropar som påträffades i flack terräng i den norra delen av Mellbys tidigmoderna bytomt (Figur 11). Lämningarna påträffades längs en 56 meter lång sträcka i två av utredningsschakten och kunde inte avgränsas inom utredningsområdet. Inom de upptagna schakten påträffades även fynd av yngre rödgods.

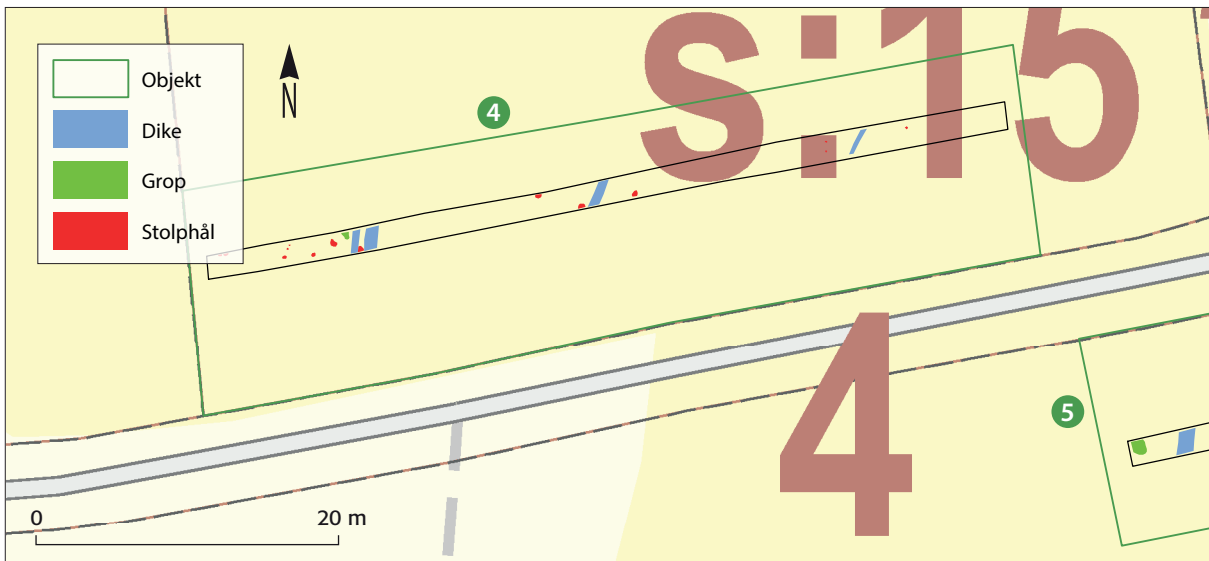
Figur 12. Schakt och lämningsplan kopplat till objekt 4 markerade ovanpå Fastighetskartan. Skala 1:500.

Beskrivning: Boplatslämning bestående av 14 stolphål och en grop som påträffades i flack terräng i den norra delen av Mellbys tidigmoderna bytomt (Figur 12). Lämningarna påträffades längs en 53 meter lång sträcka i ett av utredningsschakten och kunde inte avgränsas inom utredningsområdet.

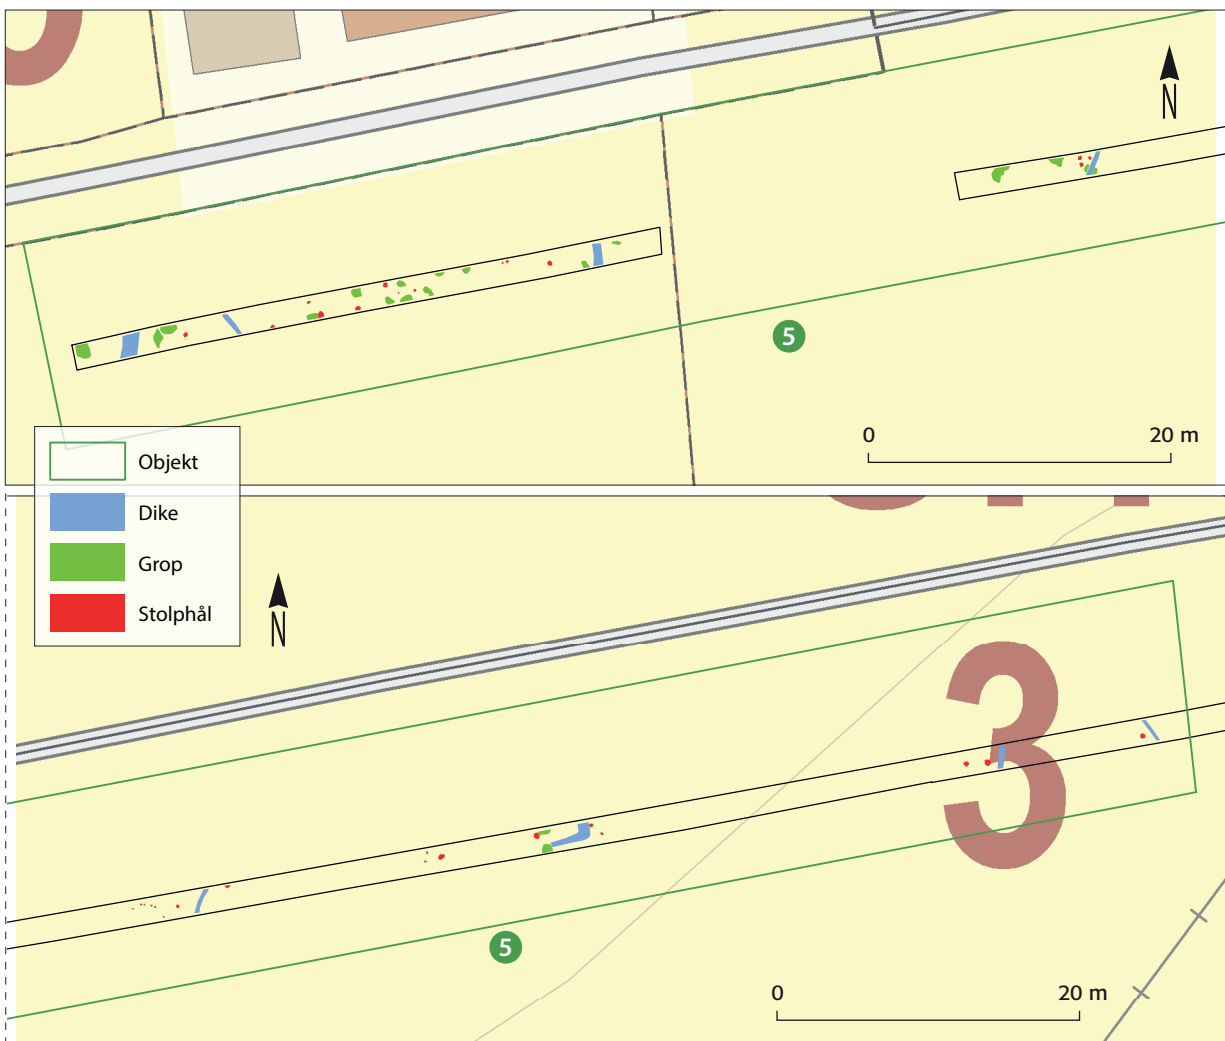
Figur 13. Schakt och lämningsplan kopplat till objekt 5 markerade ovanpå Fastighetskartan. Skala 1:500.

Beskrivning: Boplatslämning bestående av 24 stolphål, 18 gropar och sju störhål som påträffades i flack terräng i den norra delen av Mellbys tidigmoderna bytomt (Figur 13). Lämningarna påträffades längs en 151 meter lång sträcka i två av utredningsschakten och kunde endast avgränsas i öster. Inom de upptagna schakten påträffades även fynd av yngre rödgods.

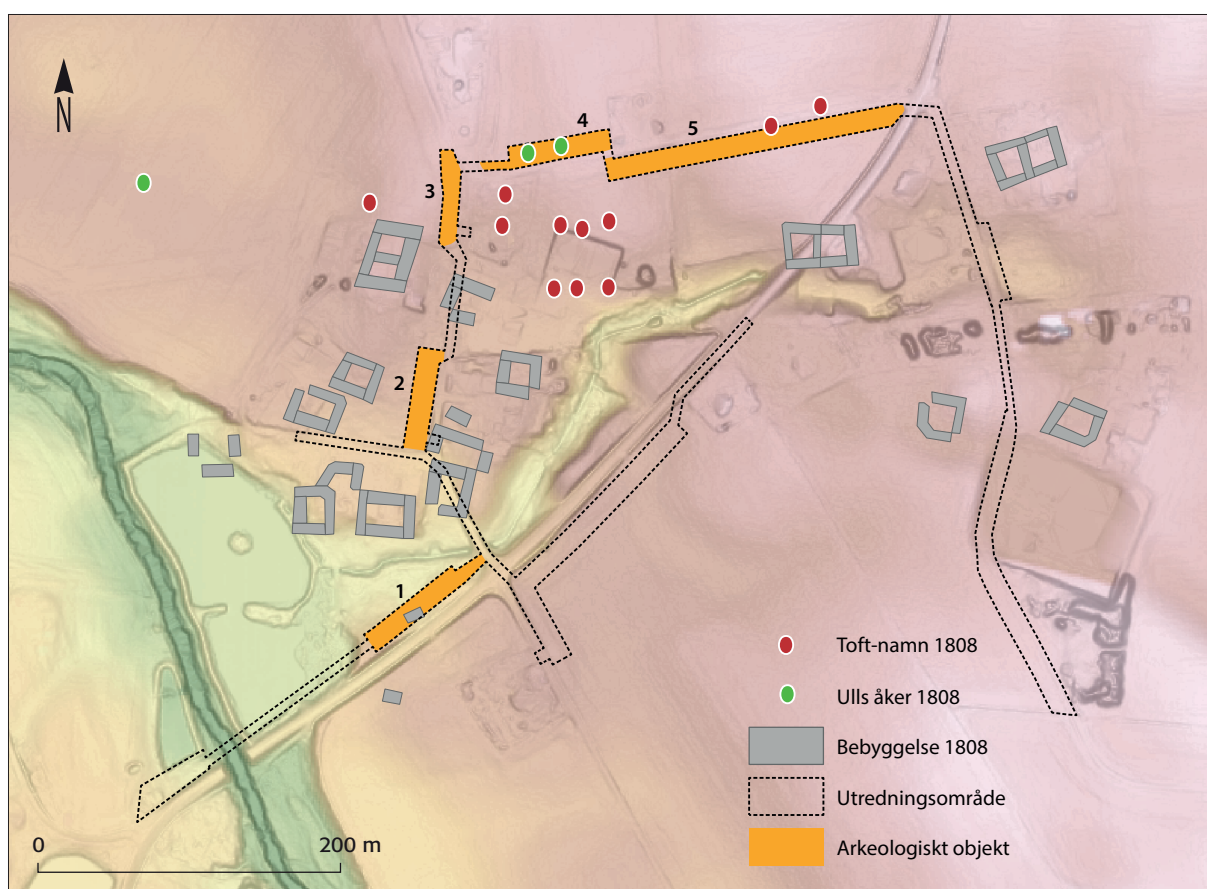
Figur 14. Ytor med arkeologiska objekt och vektoriserade byggnader samt åkernamn från 1808 års karta markerade ovanpå kombinerad höjd- och lutningsreliefkarta, skala 1:5000.

Jämfört med topografin och det historiska kartmaterialet är det därtill tydligt att de arkeologiska lämningarna påträffades inom områden liggande i fördelaktiga lägen i terrängen ovanför den bäckfåra som löper genom byn ned till Smedjeån, att det finns en korrelation mellan dessa lägen och antingen gårds-lägen som kunde följas i det historiska kartmaterialet eller att dessa lägen låg i anslutning till åkrar med toft-namn (Figur 14).
