ARKEOLOGISK UNDERSÖKNING I FORM AV  
SCHAKTNINGSÖVERVAKNING 2022

# EFTERMEDELTIDA MARKHORISONT UNDER BADHUSGATAN

Halland, Halmstad stad, Halmstad kommun  
Halmstad 5:13, RAÄ Halmstad 44:1/L1997:3939

RAPPORT KULTURMILJÖ HALLAND 2023:59

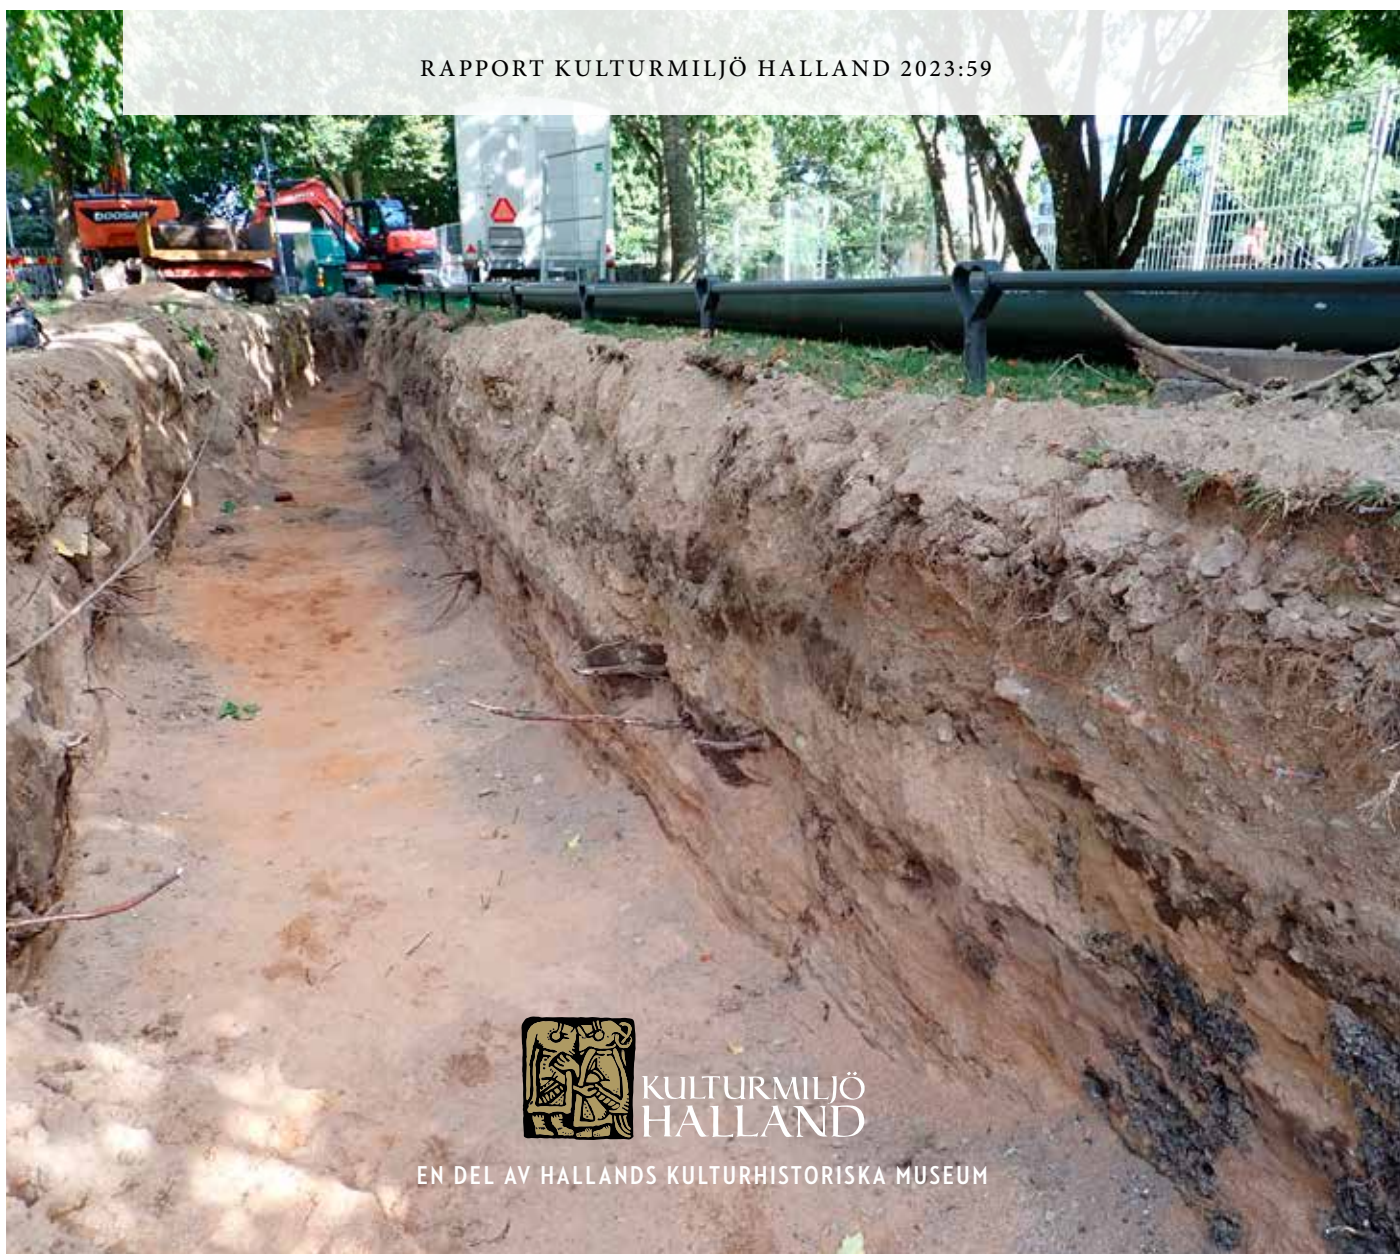
Fotonummer: 2022-69:13

Bild framsida: Foto taget mot öster i schaktet. Lagerbildningar som har störts av recenta markarbeten syns i båda schaktväggarna. Foto: Sofie Renström.

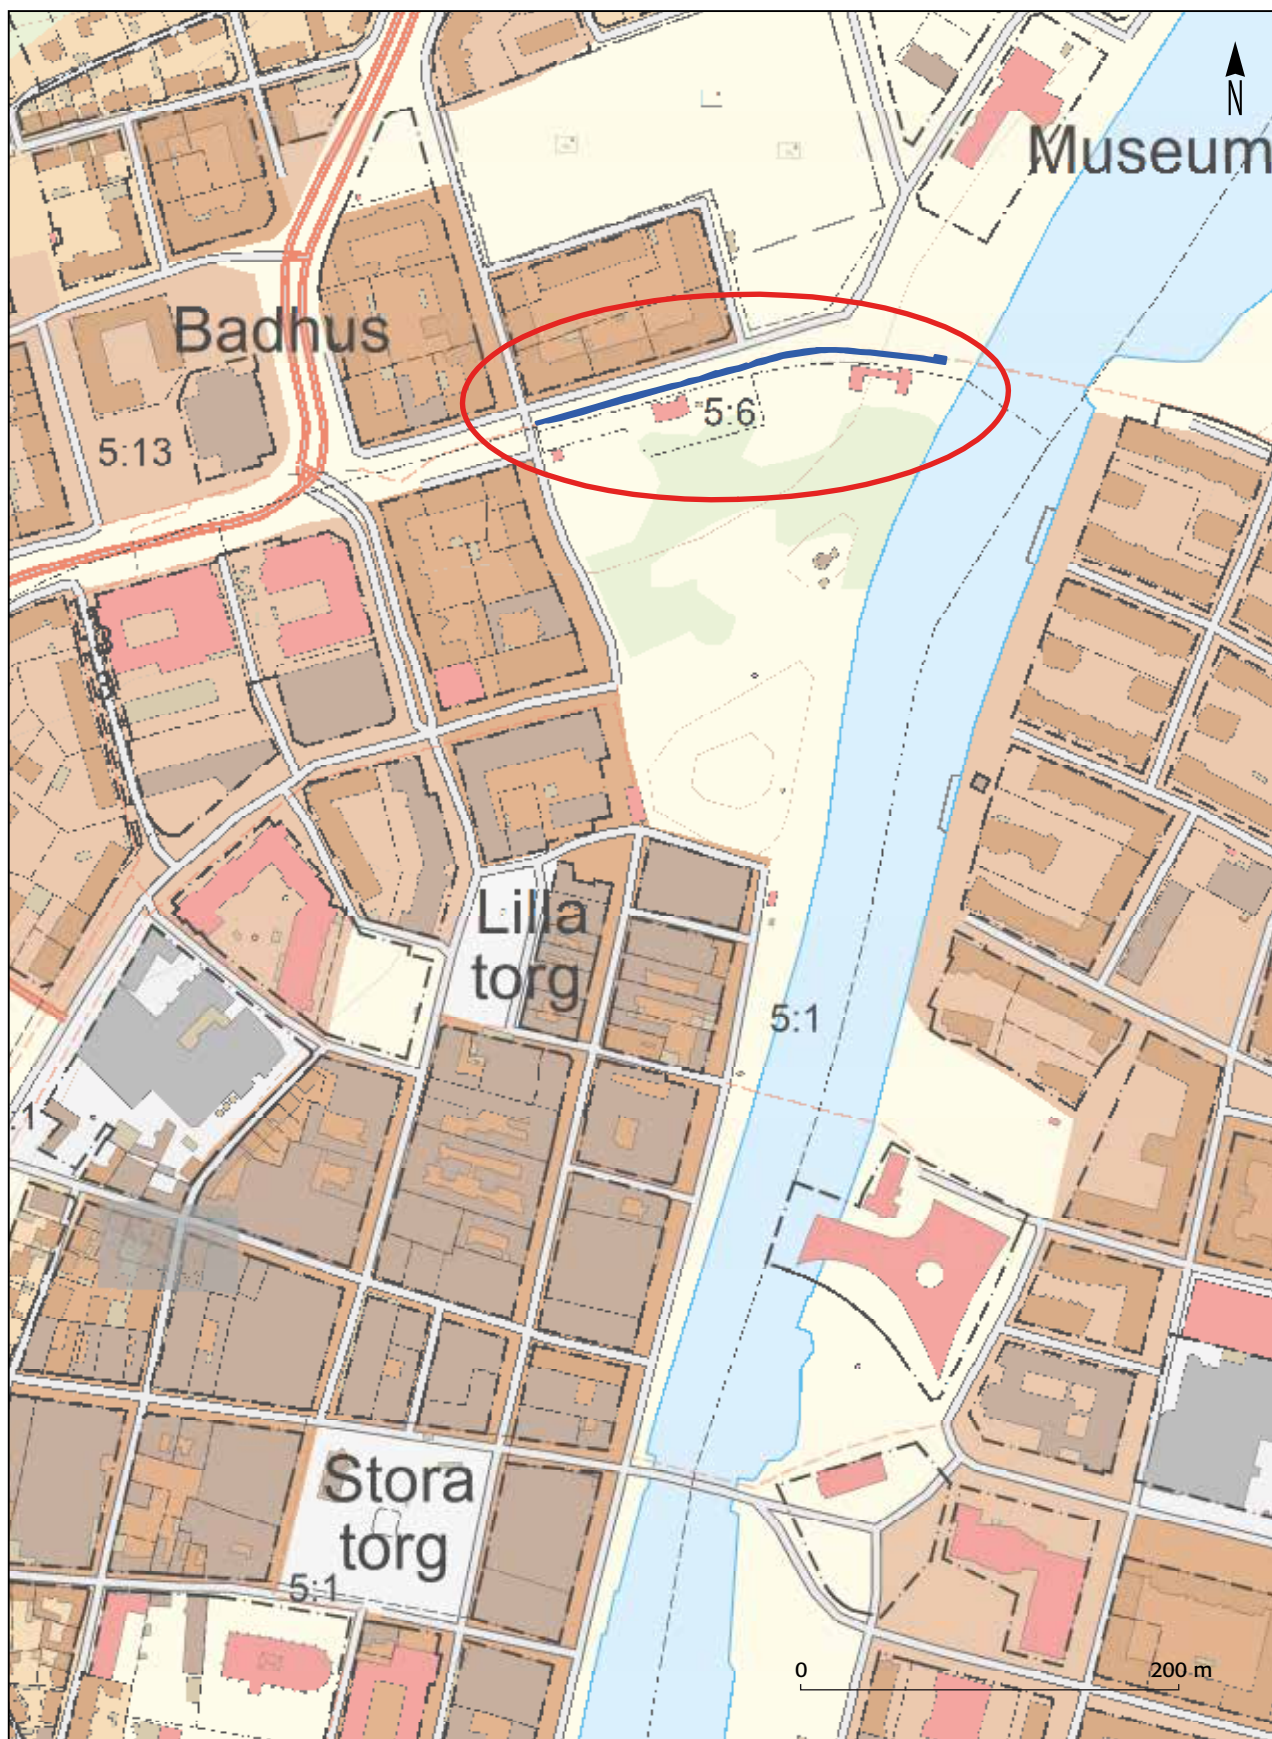
Figur 1. Plan över det planerade undersökningsområdet. Skala 1:4000

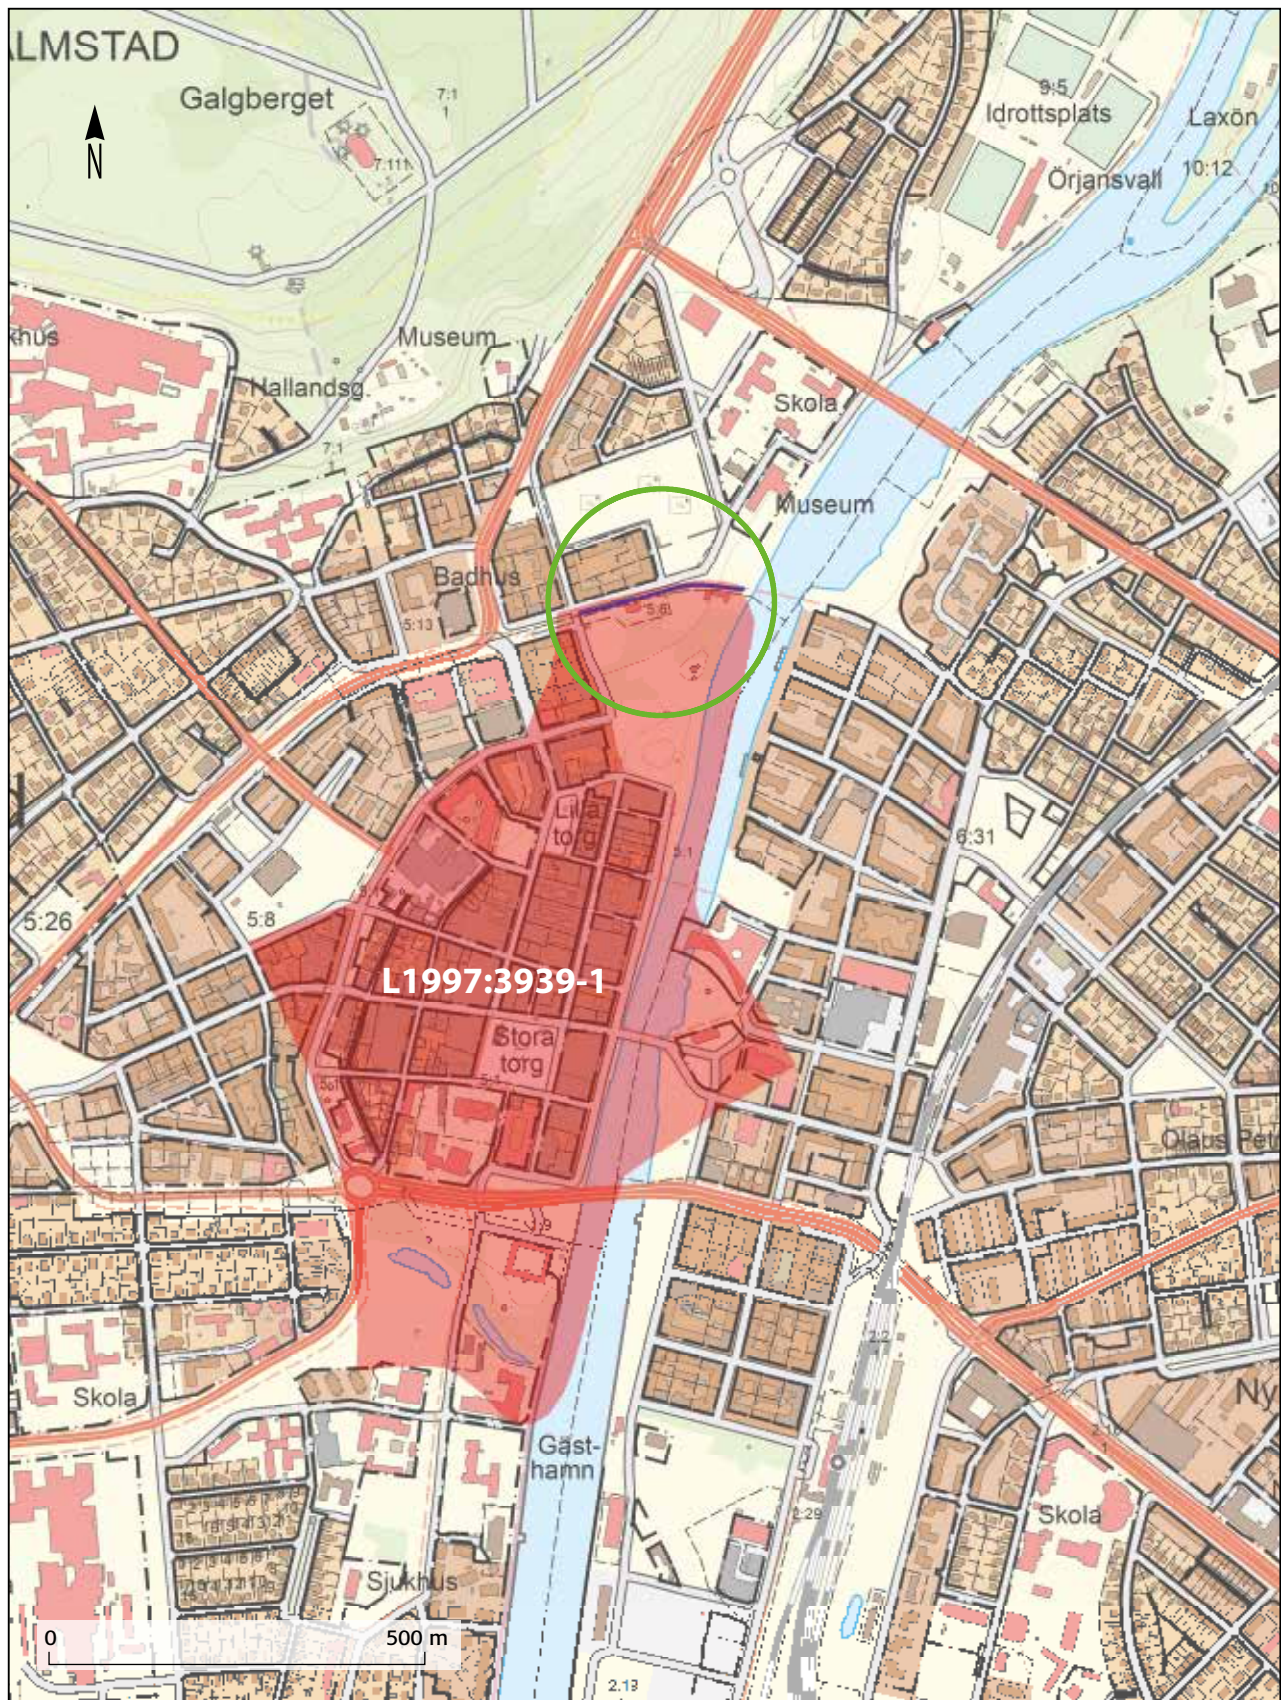
Figur 2. Fornlämning Halmstad stadslager med nummer L1997:3939 och undersökningsområdet markerat på utdrag ur fastighetskartan. Skala 1:10 000.

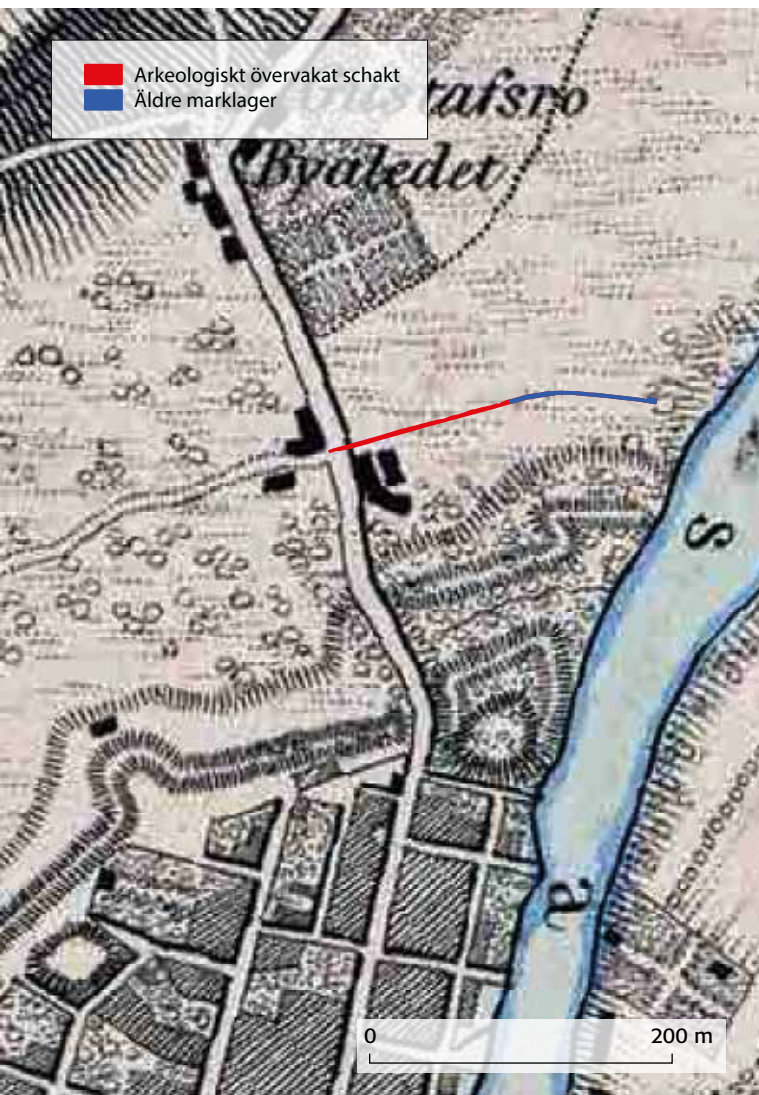
Figur 3. Schaktet och den påträffade, arkeologiska markhorisonten utsatt på karta över Halmstad från år 1847. Området norr om staden är här fortfarande tämligen obebyggt. Skala 1:5000.

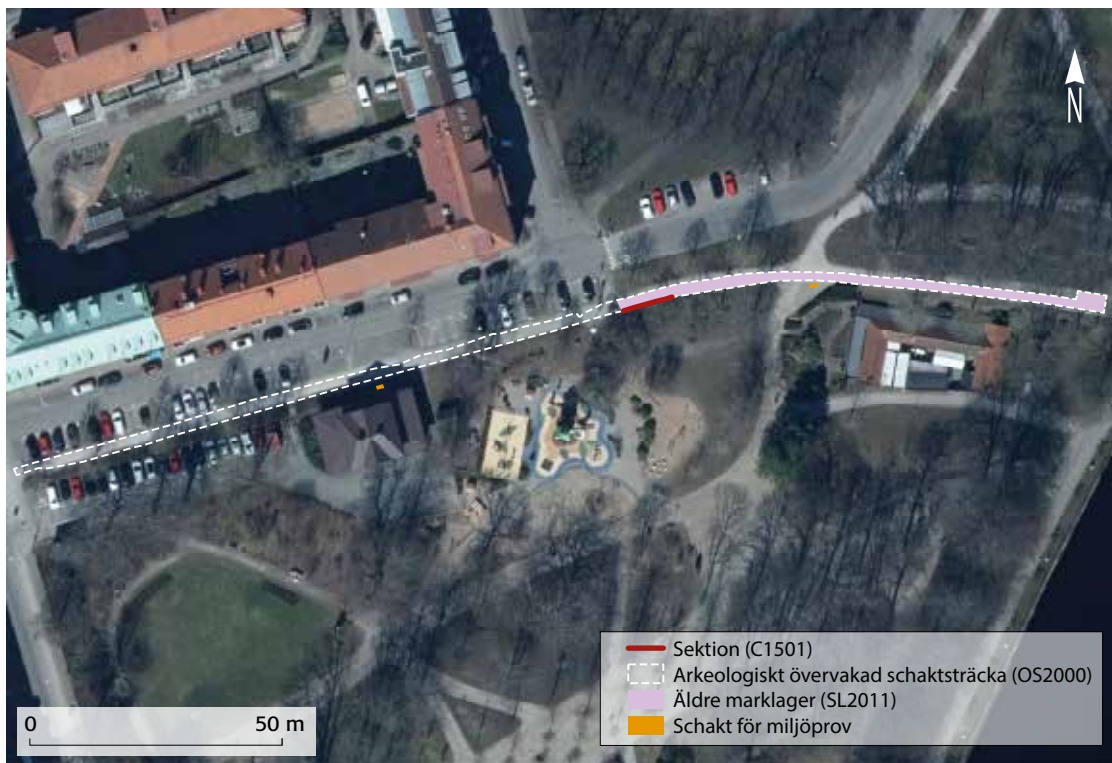
Figur 4. Undersökningsområdet, groparna för miljöprov, den ritade sektionen, samt området där bevarade arkeologiska kulturlager påträffats markerat på ortofoto. Skala 1:1500.

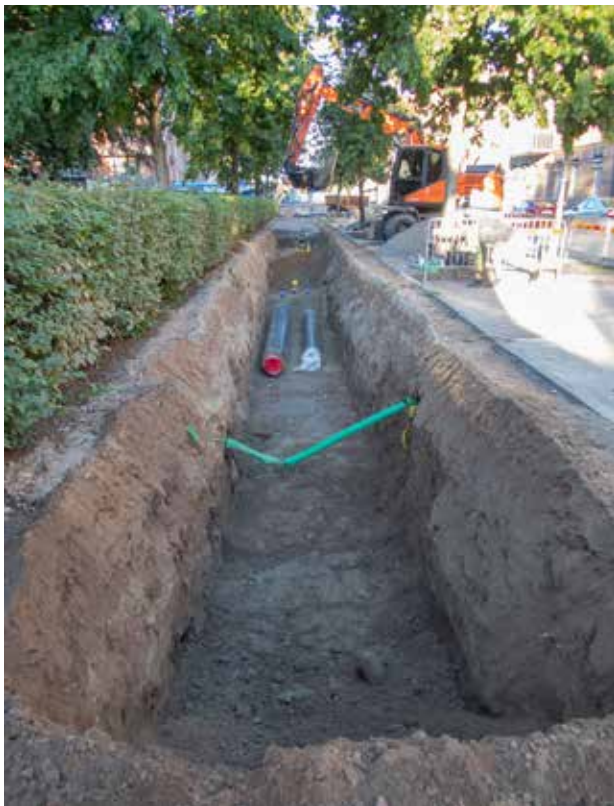
Figur 5. I bakgrunden syns en igenlagd del av schaktet varur fjärrkylalledningarna sträcker sig i den nyöppnade schaktsträckan. Mot väst. Foto: Sofie Renström. Fotonummer: 2022-069:6.

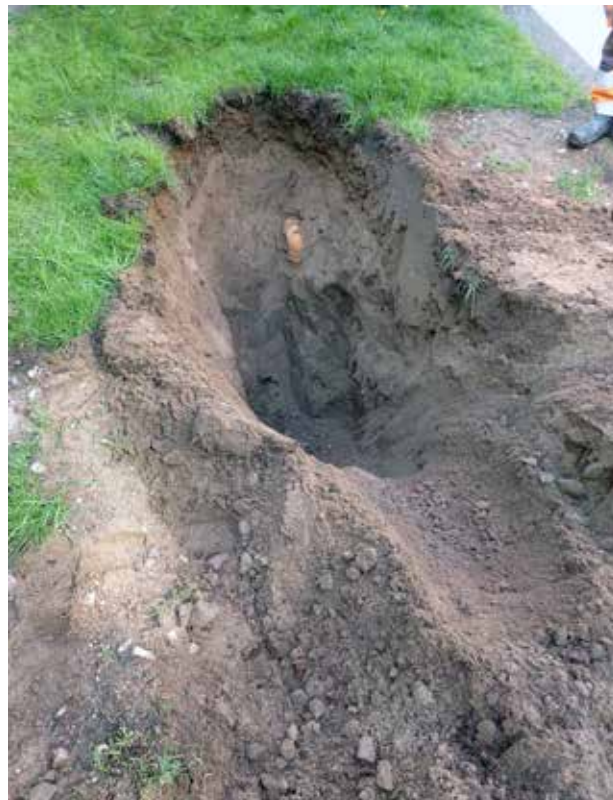
Figur 6. Grop för miljöprov norr om det gamla stationshuset. Mot väst. Foto: Sofie Renström. Fotonummer: 2022-069:1.

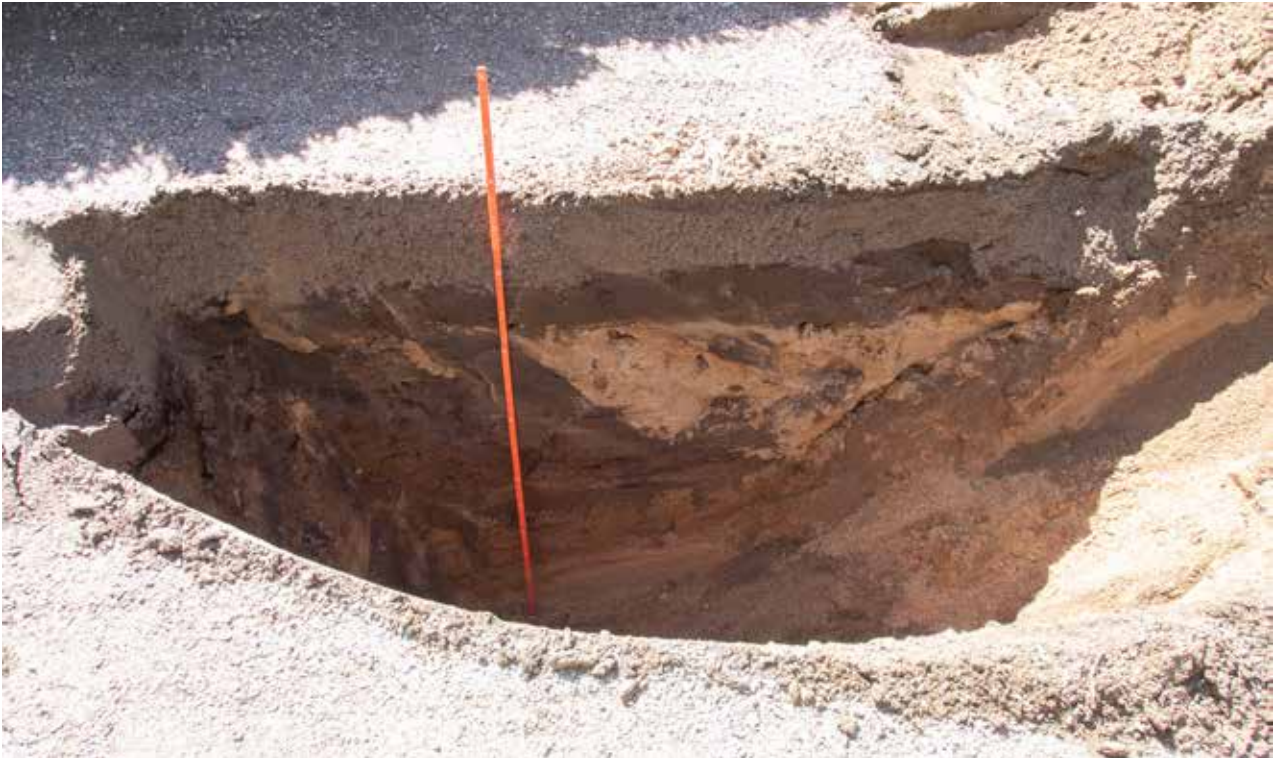
Figur 7. Grop för miljöprov vid norra ingången till Norre Katts park. Mot syd. Foto: Sofie Renström. Fotonummer: 2022-069:2.

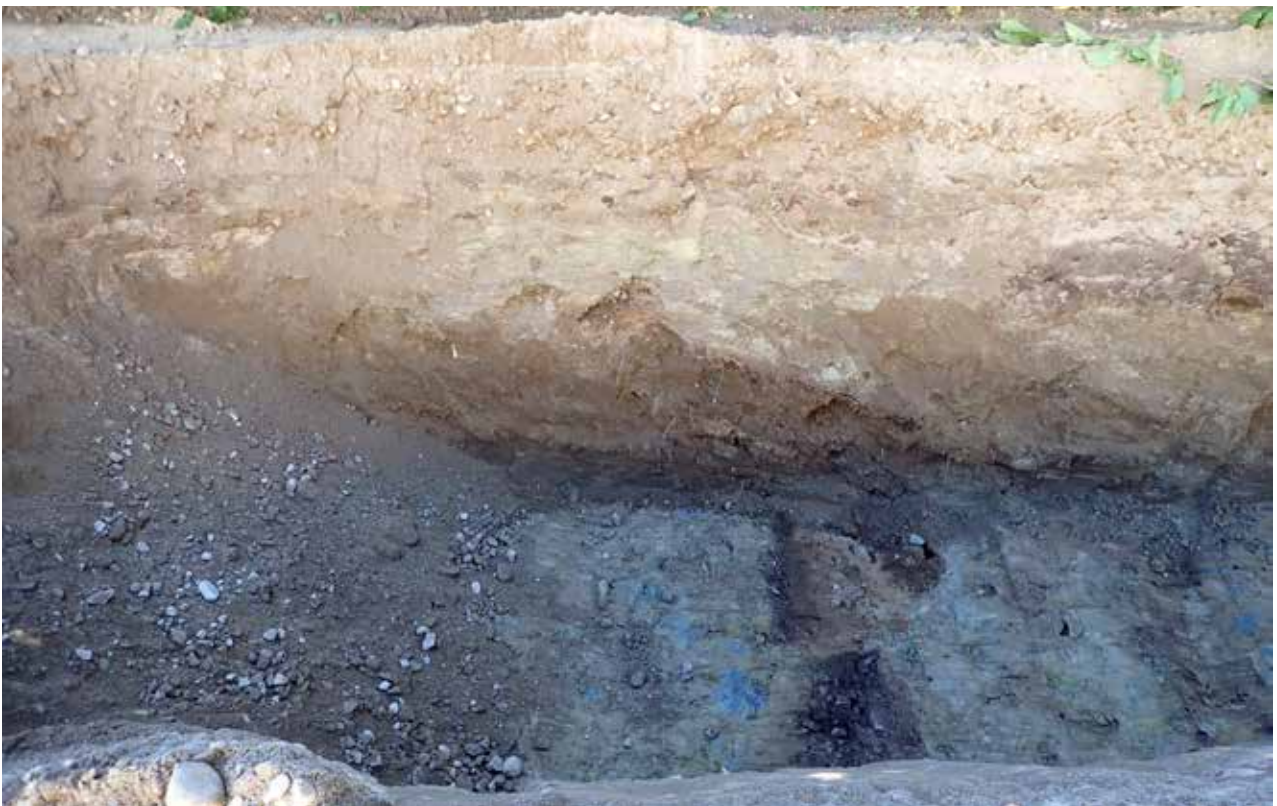
Schaktets västra del innehöll inga arkeologiska kulturlager utan bestod enbart av omrörda utfyllnadsmassor innehållande kronologiskt blandat material. Under bärlagren för gatunivån lutade de äldre utfyllnadslagren ned mot öster och har alltså tippats på platsen från öster mot väst (se figur 8). Alla påträffade utfyllnadslager innehöll moderna material (från efter år 1850) och tolkas ha tillkommit vid, eller efter konstruktionen av järnvägen som gick genom undersökningsområdet år 1876–1885.

Figur 8. Utfyllnadslager i olika nivåer fotade mot syd. De massor som påförts före de nuvarande marklagren är alla tippade från öster ned mot väst. Foto: Sofie Renström. Fotonummer: 2022-069:4.

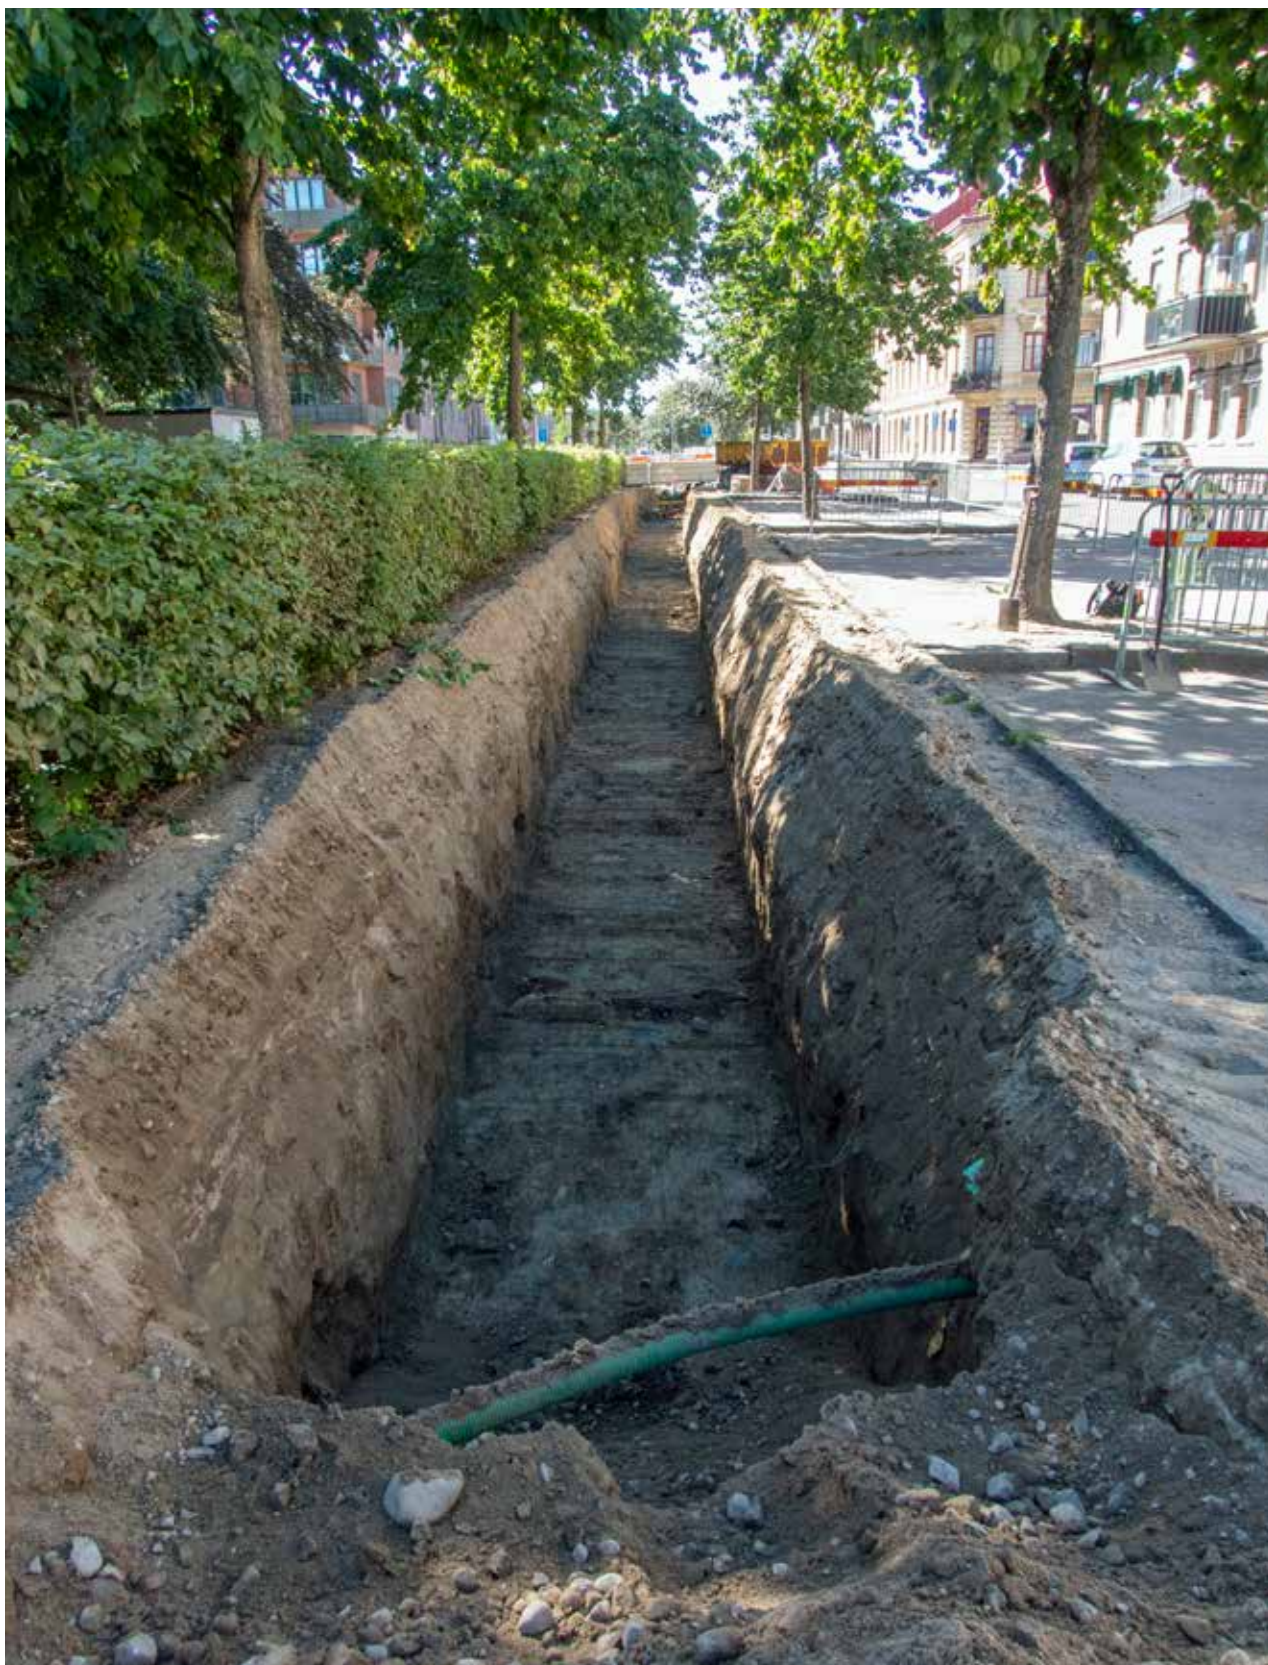
*Figur 9. Den arkeologiska övervakningen påbörjades i undersökningsområdets västra del närmast Norra Vägen. Här syns första sträckan av schaktet grävd till botten. Massorna var i denna del blandade, recenta utfyllnadslager. Mot väst. Foto: Sofie Renström. Fotonummer: 2022-069:5*

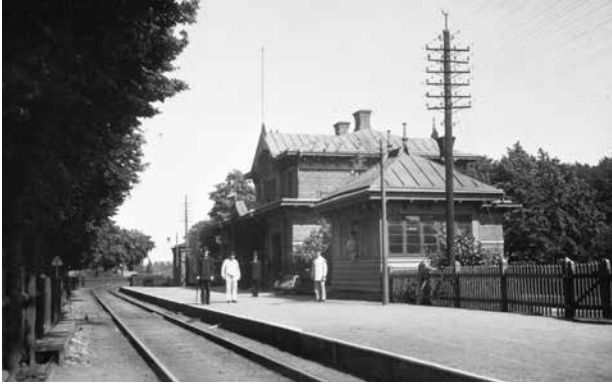
Figur 10. Foto av Norra Station i Halmstad och spåren där Badhusgatan och intilliggande cykelled går idag. Mot öst. Okänd fotograf, cirka 1920-tal (Järnvägmuseet Gävle).

Då inget recent material hittades i kulturlagret i östra delen av schaktet och då det påträffades under jordmassorna från banvallens konstruktion tolkas markhorisonten härstamma från innan järnvägen byggdes. Lagret vilar på vattenpåverkade sandmassor och har därmed troligen tillkommit när man börjat bruka marken i stadens omedelbara närområde utanför

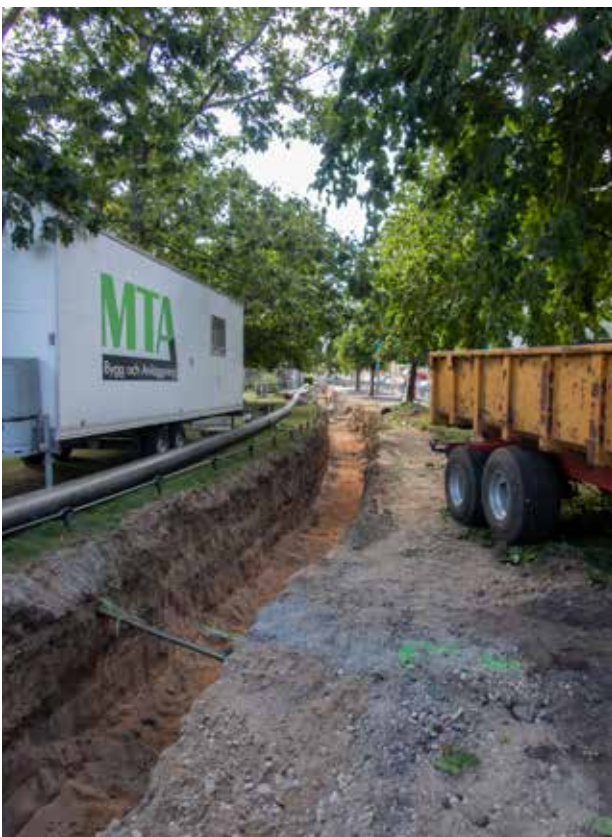
I schaktets östra del påträffades ett bevarat arkeologiskt kulturlager 0,4 meter under dagens markyta. Detta bestod av en äldre markhorisont av ett brungrått, något humöst sandlager (SL 2011). Lagret var cirka 0,2 meter tjockt och innehöll enstaka fynd av blandad datering från medeltid till 1800-tal, se fyndlista (bilaga 2).

Figur 11. Översikt av delsträcka av schaktet fotat mot väst. Till vänster utanför bild ligger Norre Katts park, i schaktväggen syns moderna bärlager, bevarade kulturlager och sedimenterade sandlager. Fotograf: Sofie Renström. Fotonummer: 2022-069:20.

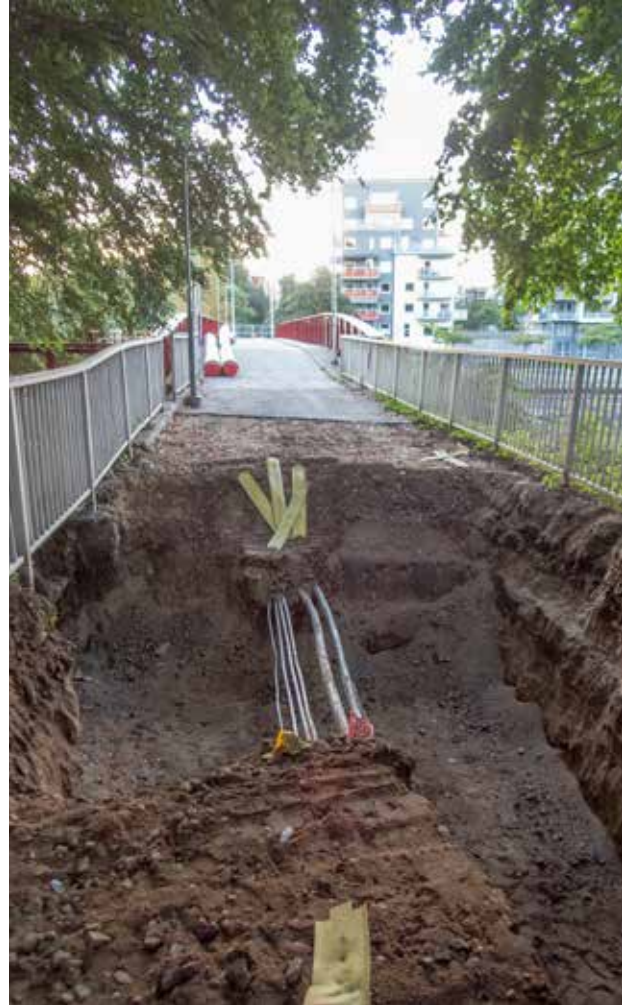
Figur 12. Undersökningsområdets östra ände vid fästet för den gamla järnvägsbron över Nissan. Fotograf: Sofie Renström. Fotonummer: 2022-069:21.

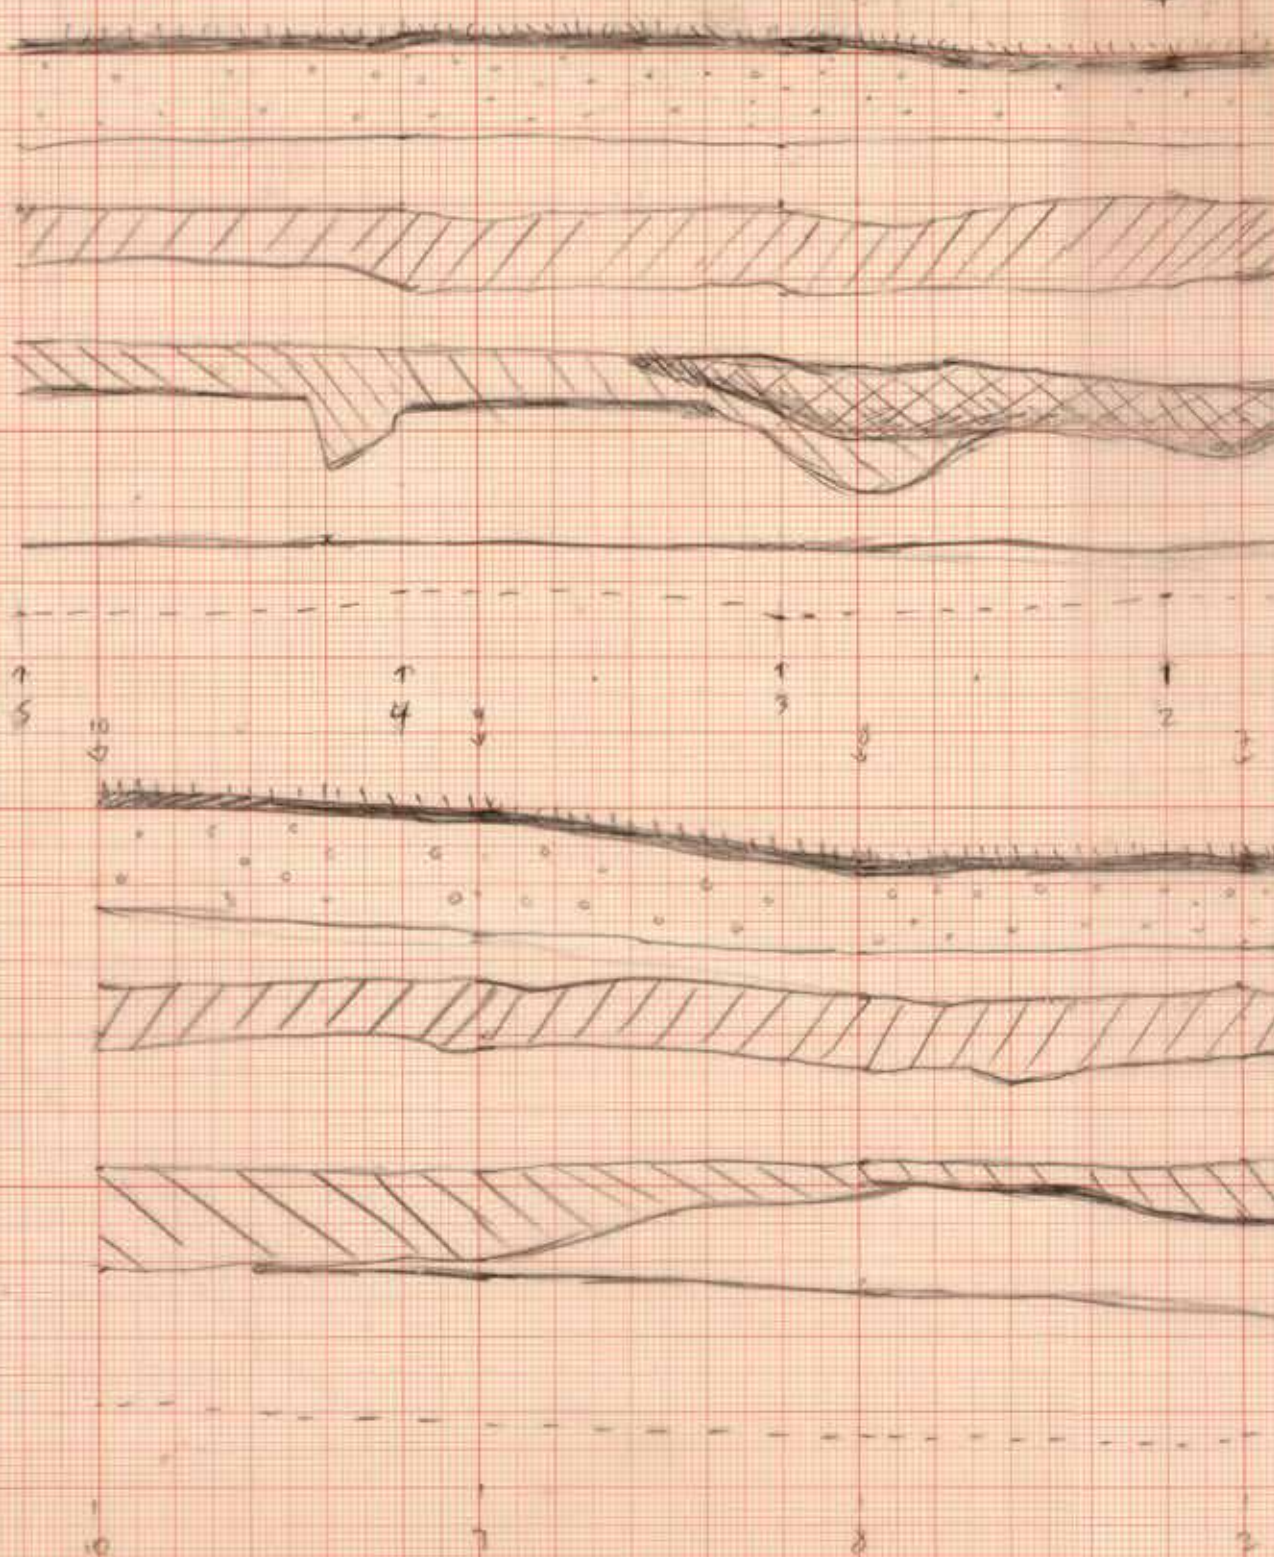
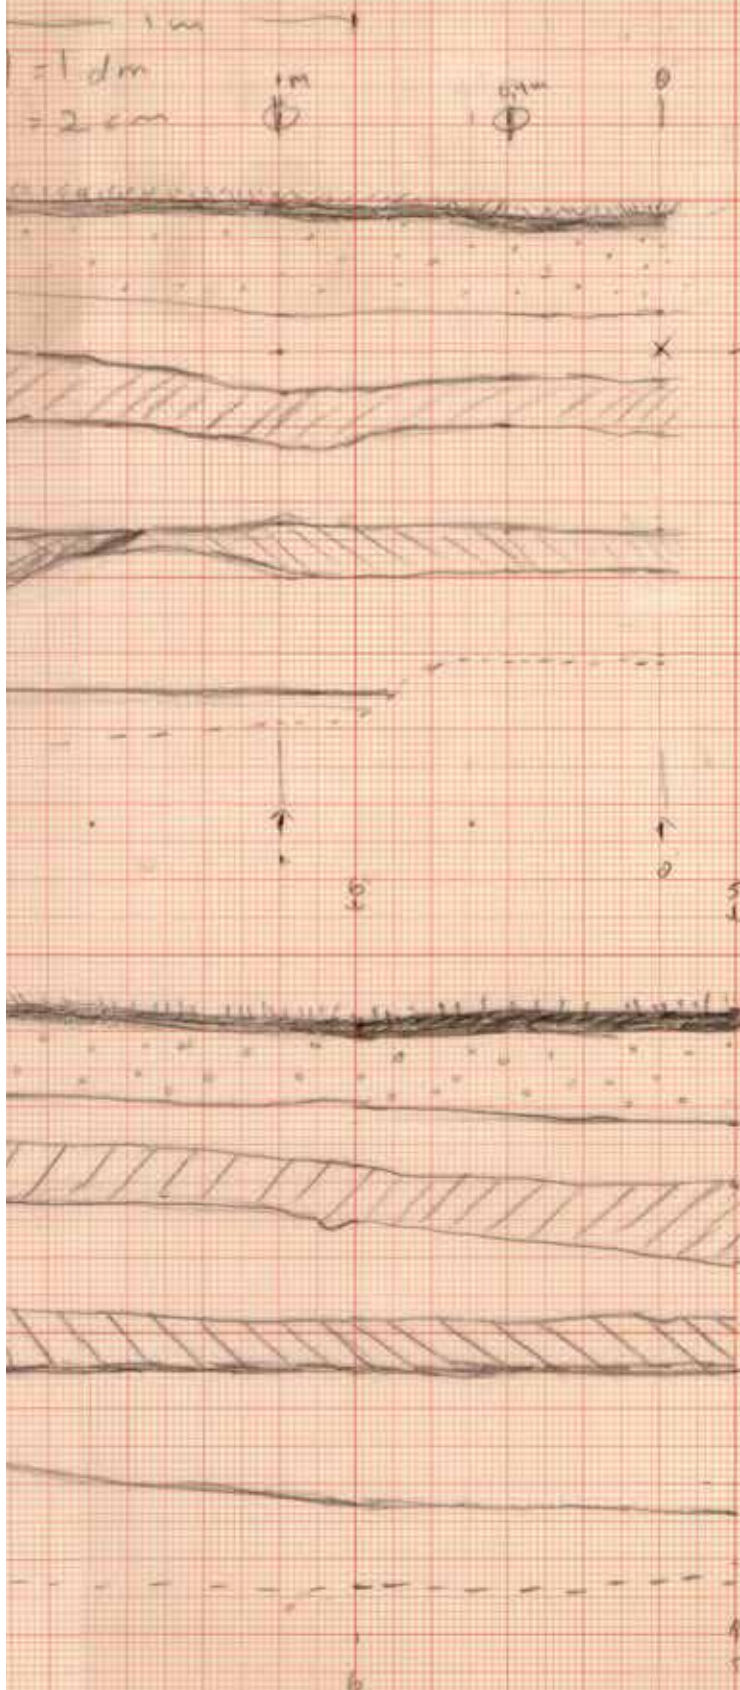
Bilaga 4: Ritning

I schaktväggen kunde ett fåtal nedgrävningar genom markhorisonten skymtas (se Bilaga 4: HMAK 4552). En av dessa nedgrävningar var fylld med ett mörkbrunt, humöst sandlager och har troligen tillkommit vid trädplantering eller annan odling.

HMAK-4552  
Intrasid  
sektion: 1501  
ritning: 3020

Södra sektionen  
Skala 1:20  
Sofie Renström
