ARKEOLOGISK UNDERSÖKNING I  
FORM AV SCHAKTNINGSÖVERVAKNING 2022

# BLAND GRUNDMURAR OCH KULTURLAGER VID HALMSTAD SLOTT

Halland, Halmstad stad och kommun, Fastighet Slottet 1,  
Fornlämningar RAÄ Halmstad 44:1/L1997:3939 och RAÄ Halmstad 29:1/L1997:4626

KULTURMILJÖ HALLAND RAPPORT 2025:43

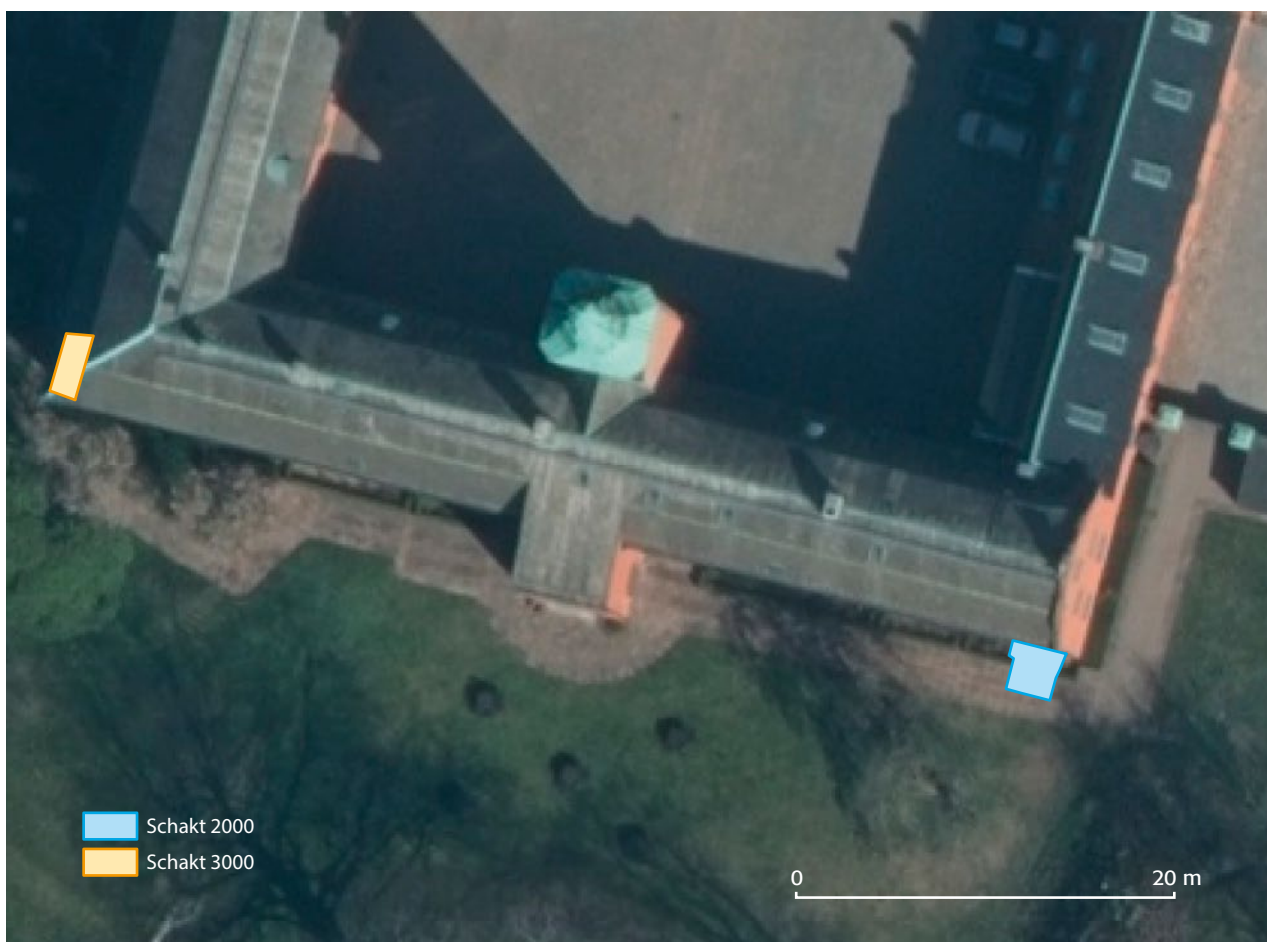
Figur 3: plan över schaktens placering på ortofoto. Skala 1:400

Två schakt öppnades intill slottets södra flygel: ett i öster intill den södra fasaden och i väster intill den västra fasaden (schakt med ID 2000 respektive 3000, se figur 3). Schakten grävdes till ca 2,8 m respektive 2,3 m under dagens marknivå, men av arbets säkerhetsskäl gjordes inga arkeologiska inmätningar på detta djup. Båda schakten dokumenterades med fotogrammetri på det djup som ansågs vara säkert att arbeta på med så mycket av slottets grundmur framtagen som möjligt.

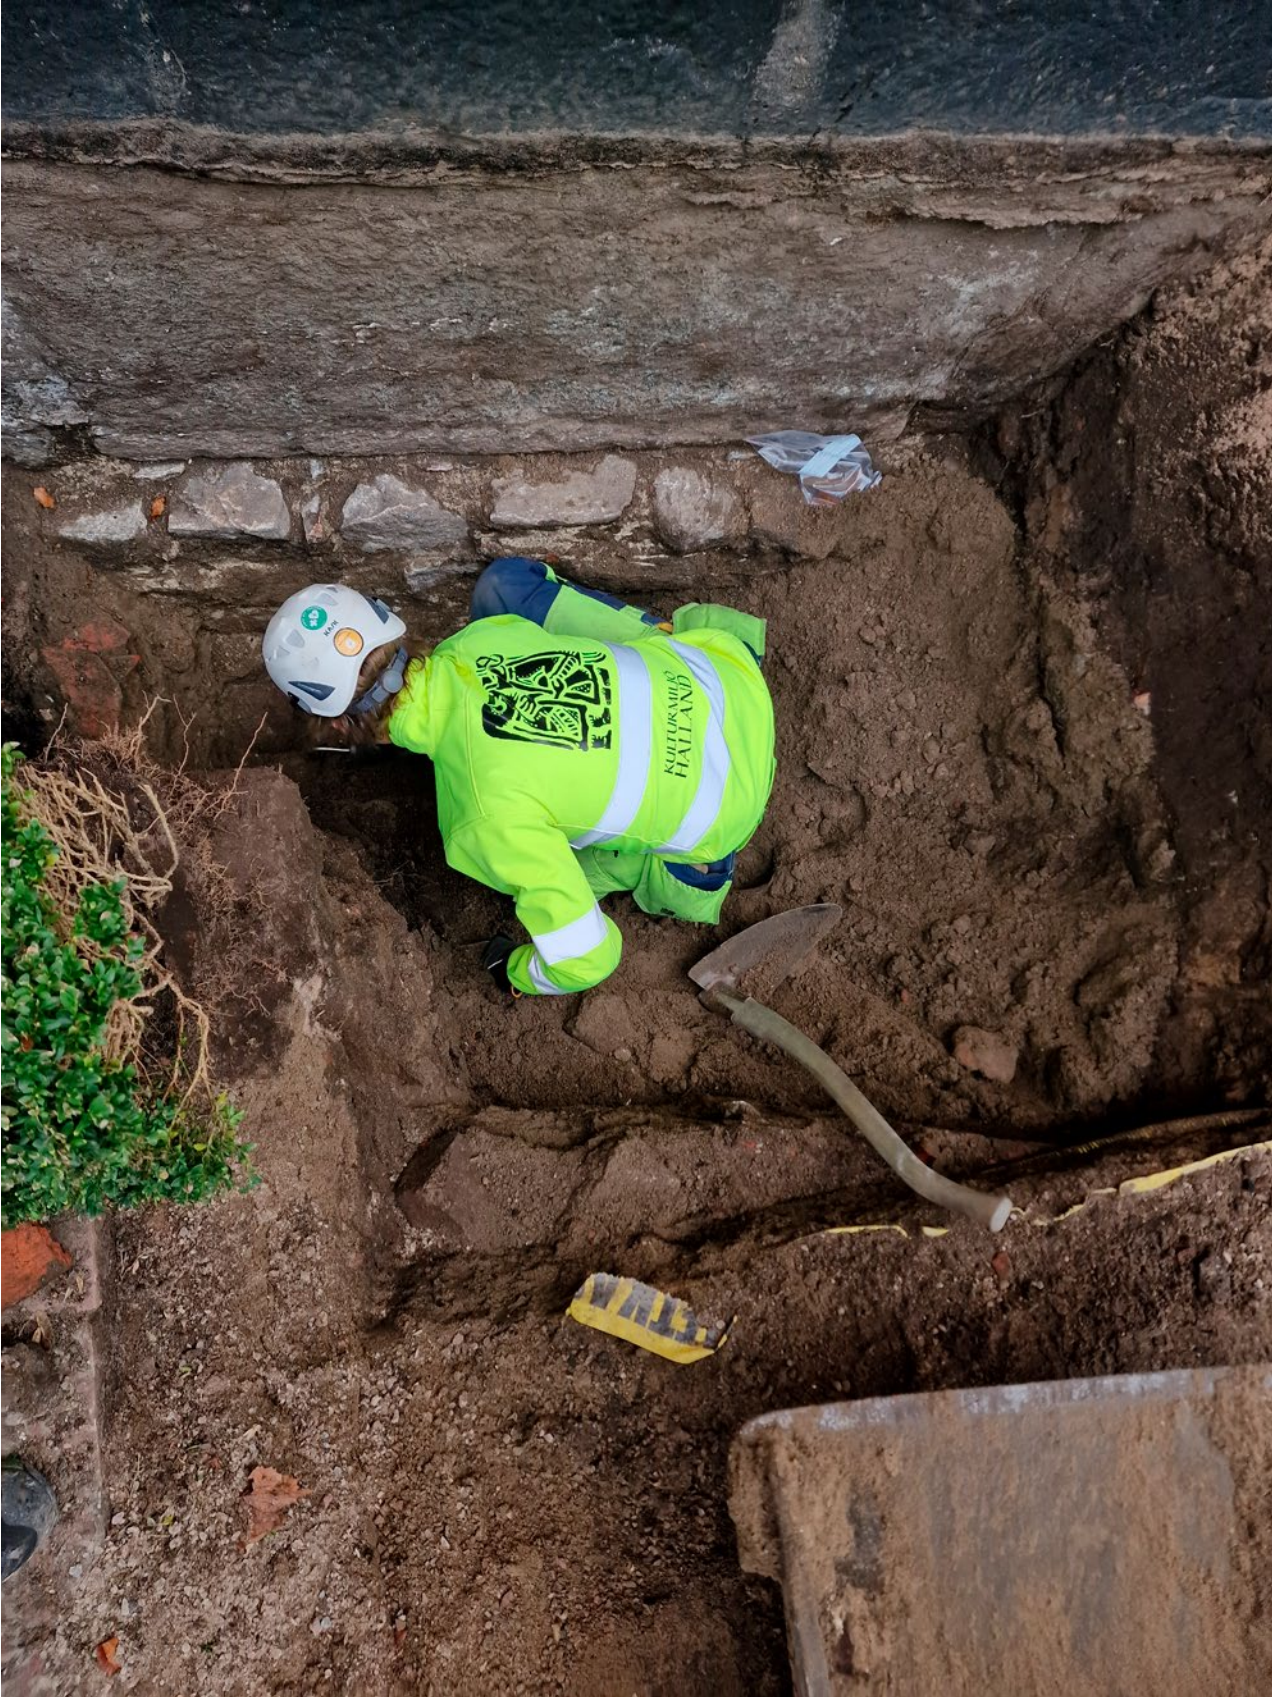
Figur 4: Slottets murgrund rensas i det östra schaktet (2000) av arkeolog inför fotografering. Foto: Sofie Renström. (Fotonummer: 2022-92-45).

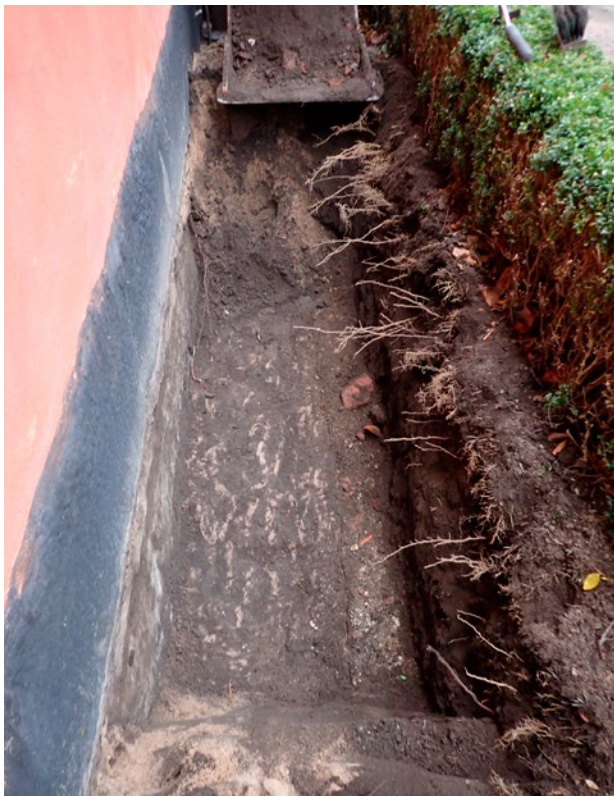
Figur 6: Lerlager 2006 och raseringslager 2005 syns i schaktbotten. Mot väst. Foto: Sofie Renström. (Fotonummer: 2022-92-4).

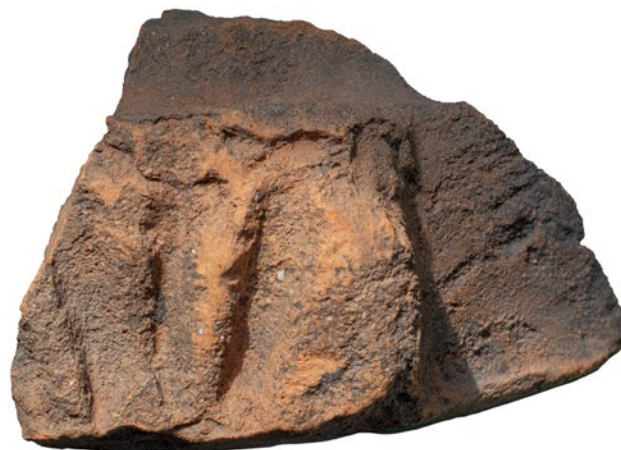
Figur 7: Del av takpanna med dekor. VM 300 052:15. (Fotonr. 2022-92-52). Foto: Anders Andersson.

tegel påträffades, främst i lagrets botten (300 052:16 och 17, samt IntrasisID 6046). En bit takpanna med dekor hittades (300 052:15) (se figur 7).

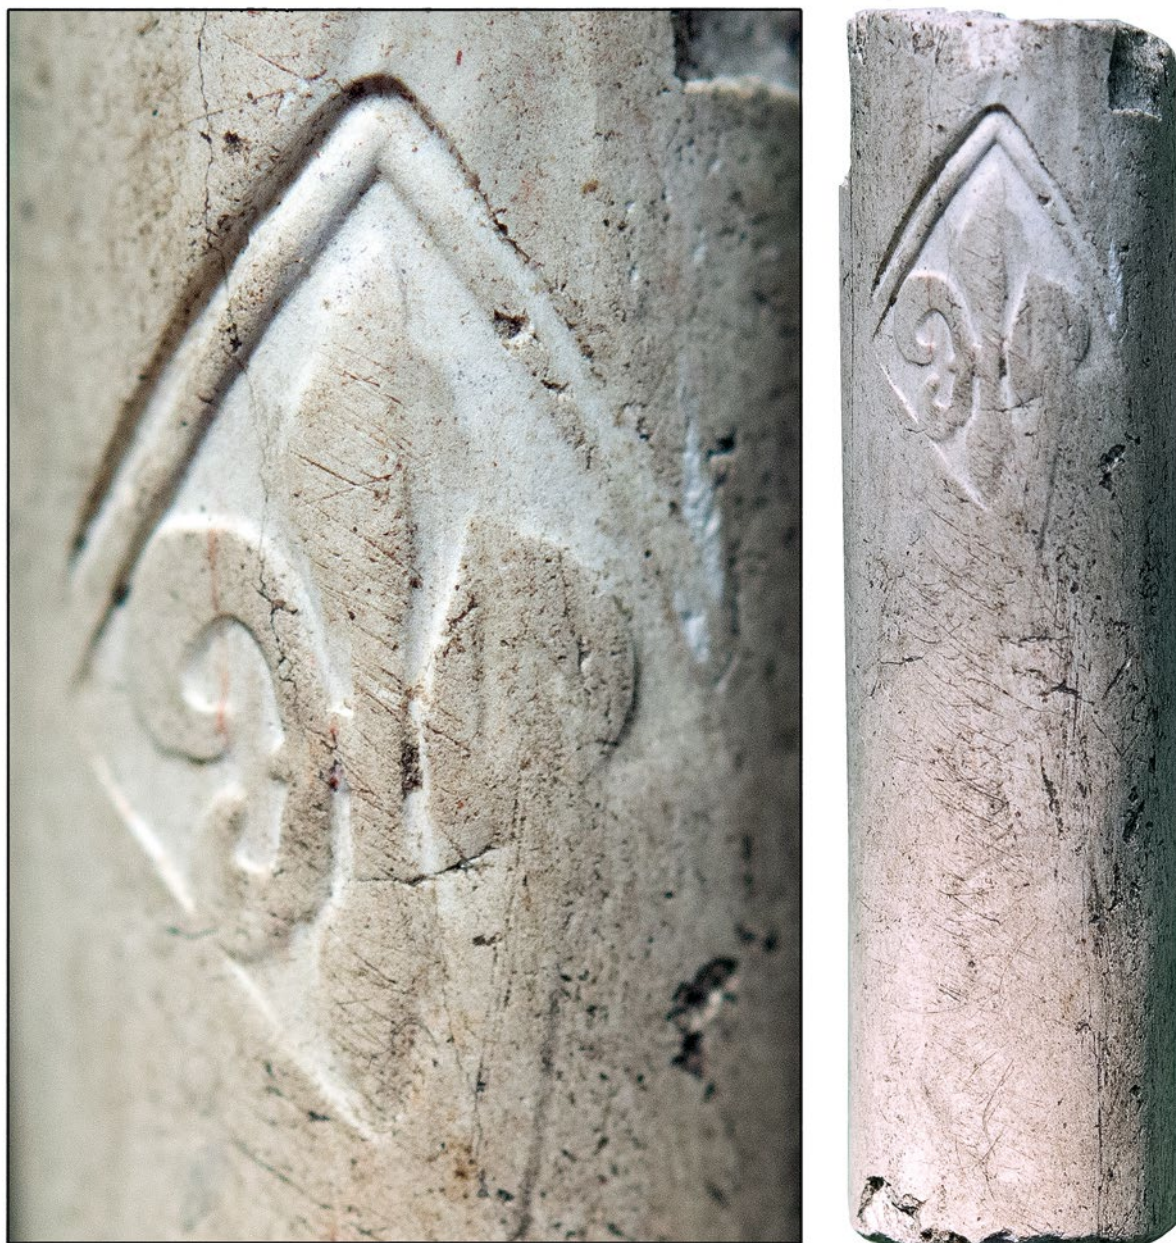
Figur 8: Skaftbit av kritpipa med dekor i form av fransk lilja. Tillverkad i Holland 1630–1660. VM 300 052:9. (Fotonummer 2022-92-53).Foto: Anders Andersson.

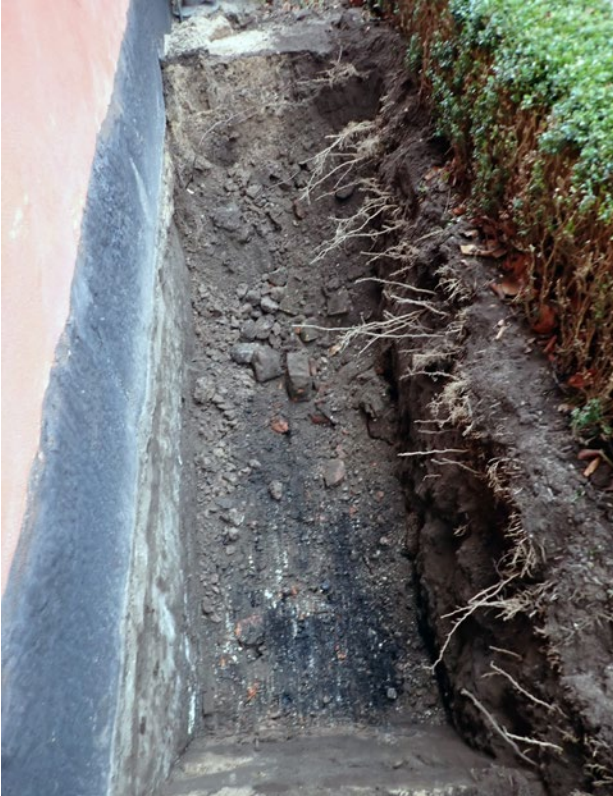
Figur 9: Brandlager 2007 syns tydligt när ovanliggande lager schaktas bort på grund av den höga koncentrationen av träkol. Foto: Sofie Renström. (Fotonummer 2022-92-6).

Under lagret med kalkbruk påträffades ett svart sandlager blandat med dominerande mängder träkol (2007, se figur 9 och 10). Lagret innehöll ben av olika arter (300 052:12), bland annat näbbgädda (300 052:11), keramik (300 052:8 och 10) och en skaftbit av en kritpipa med dekorer av en fransk lilja, tillverkad i Holland cirka 1630–1660 (300 052:9, se figur 8). Det påträffades även kröjlat fönsterglas och glasskärvor från odefinierat kärl (6033 respektive 6034). Lagret provtogs för makroskopisk analys (2008), vilkens resultat påvisar rikliga mängder träkol och förkolnade barkfragment tillsammans med tegel, kalkbruk och benfragment. Enligt Heimdahl liknar det provtagna materialet förkolnad vedeldningsved snarare än in situ brandraseringsmassor, och lagret utgör troligen både raseringsmassor och förkolnad spisaska, eller kan möjligen tolkas som en in situ spisirasering (Heimdahl. Bilaga 6, sida 2)

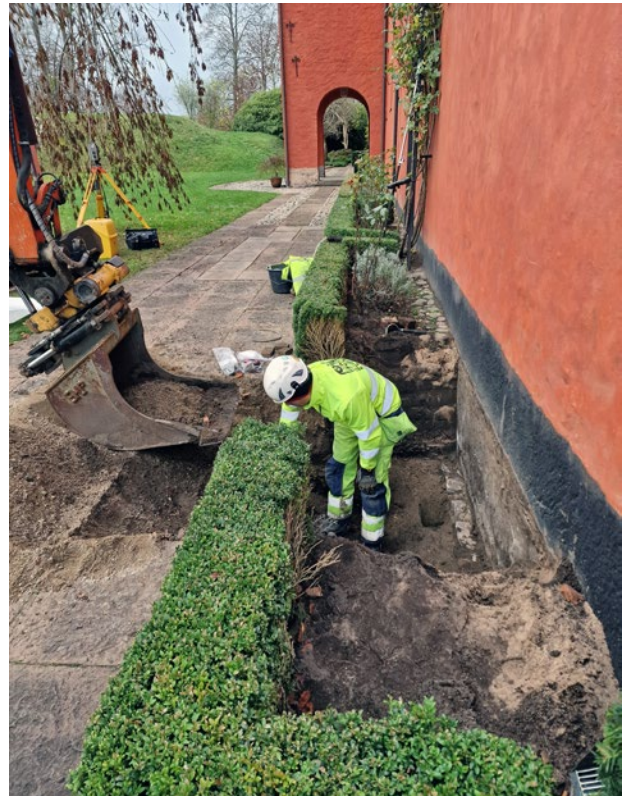
Figur 11: Massorna skyfflades upp i maskinskopa efter att de undersökts för hand av arkeolog. I schaktets botten syns sandlager 2009 och varvet av kvaderhuggen sten som mätts in som 2010. Mot väst. Foto: Sofie Renström. (Fotonummer 2022-92-44).

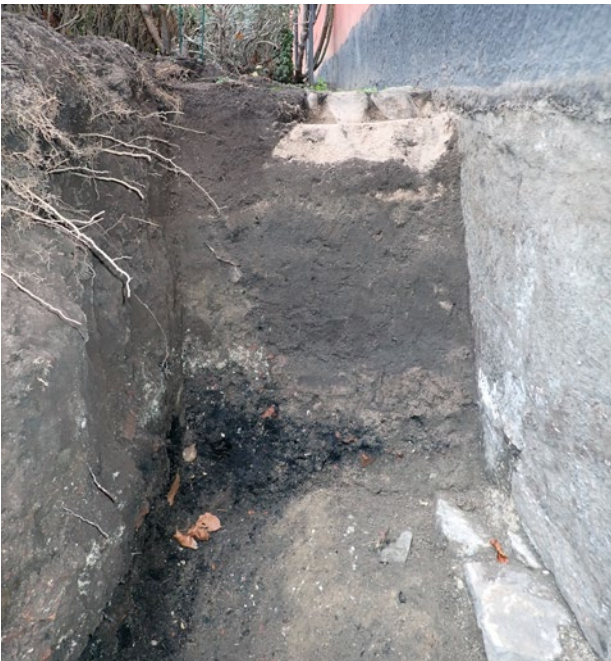
Figur 10: Västra schaktväggen i schakt 2000 på den nivå där handgrävningen avslutades på grund av osäkra schaktförhållanden. I södra väggen (vänster i bild) syns tydligt brandlager 2007 under raseringslager 2005. Mot väst. Foto: Sofie Renström. (Fotonummer 2022-92-15).

Schaktet innehöll arkeologiska lager från och med under den befintliga matjorden (2001) och sättsand för stenläggningen intill slottsväggen (2002) (se figur 10). Under dagens marklager påträffades ett gråbrunt

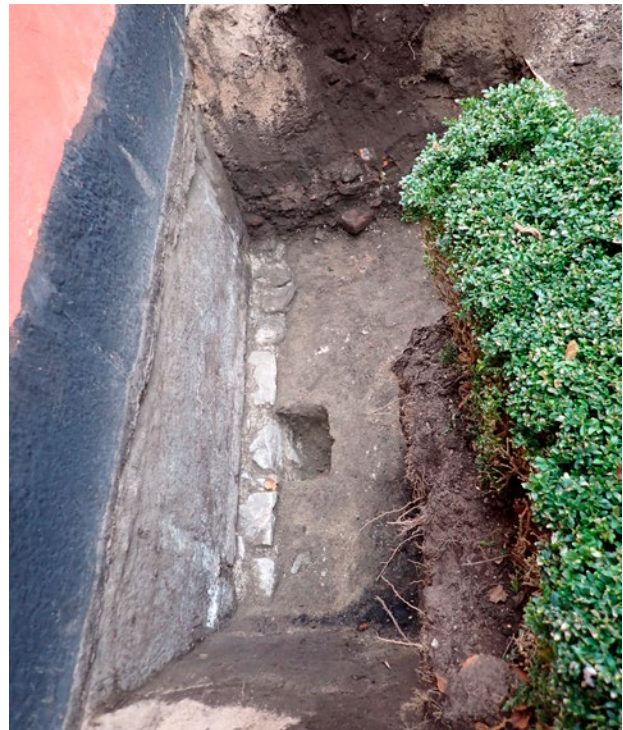
Figur 12: Utstickande varv av kvadersten i murgrunden (2010) synlig genom sandlager 2009. Rensat med provgrop framför muren. Mot öst. Foto: Johan Klange. (Fotonummer 2022-92-10).

höll fler nivåer direkt under sandlagret (se figur 12). Då spadsticket inte påvisade några lagerförändringar grävdes resterande djup med maskin. Kontexter som påträffades djupare ned i schaktet kunde inte mätas in eller grävas ut för hand på grund av bristande schakt-säkerhet, men schaktets västra sektion rensades inför 3D-fotograferingen (se figur 15). Här syntes flera lager och nedgrävningar mot schaktets botten som troligt att knytas till konstruktionen av Slottets grundmurar.

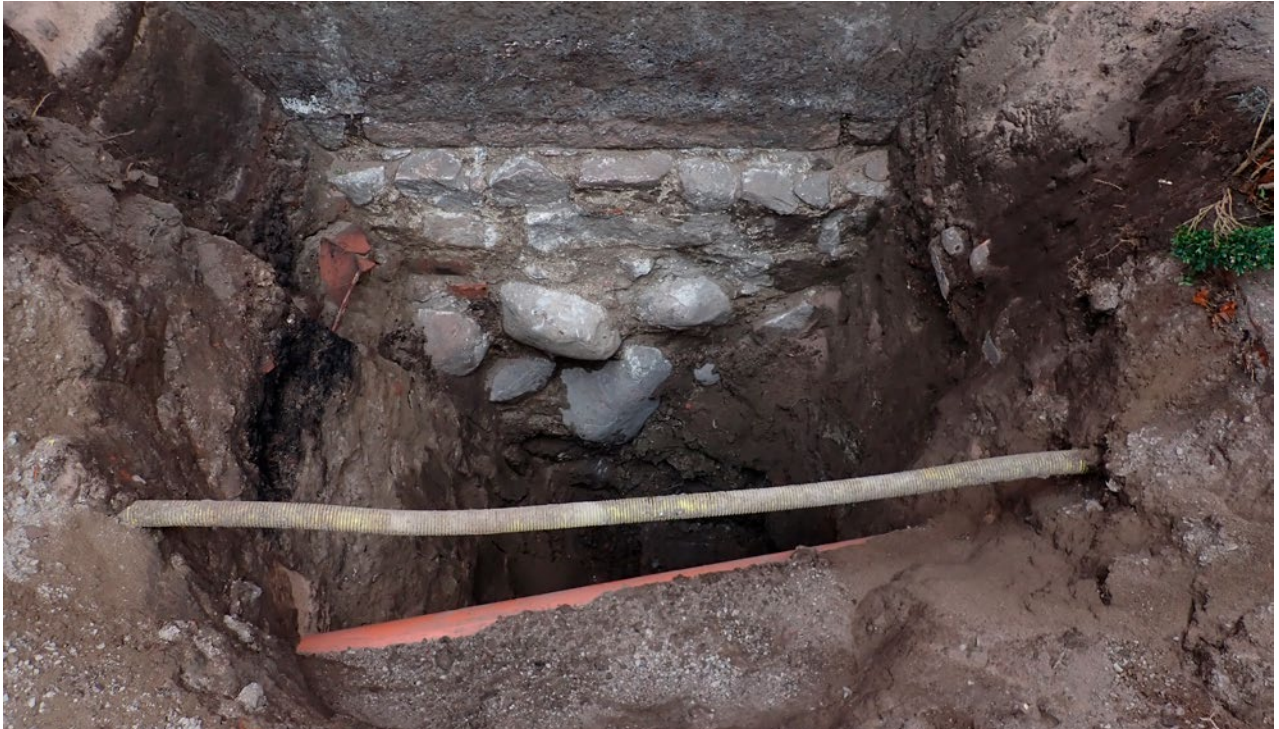
Figur 13: Schakt 2000 efter att det grävts till 2,8 meters djup. Botten av murgrunden kunde inte bekräftas ännu på denna nivå. Närmast i bilden syns moderna ledningar som skar kulturlagren i söder. Foto: Sofie Renström. (Fotonummer 2022-92-27).

Schaktet grävdes till 2,8 meters djup med maskin utan att botten av byggnadens murgrund påträffades. En sten stack här ut från väggen ut under schaktbotten, och det är möjligt att den var del av bottenvarvet på grunden, men detta gick ej att bekräfta i fält på grund av det mycket snäva schaktet.

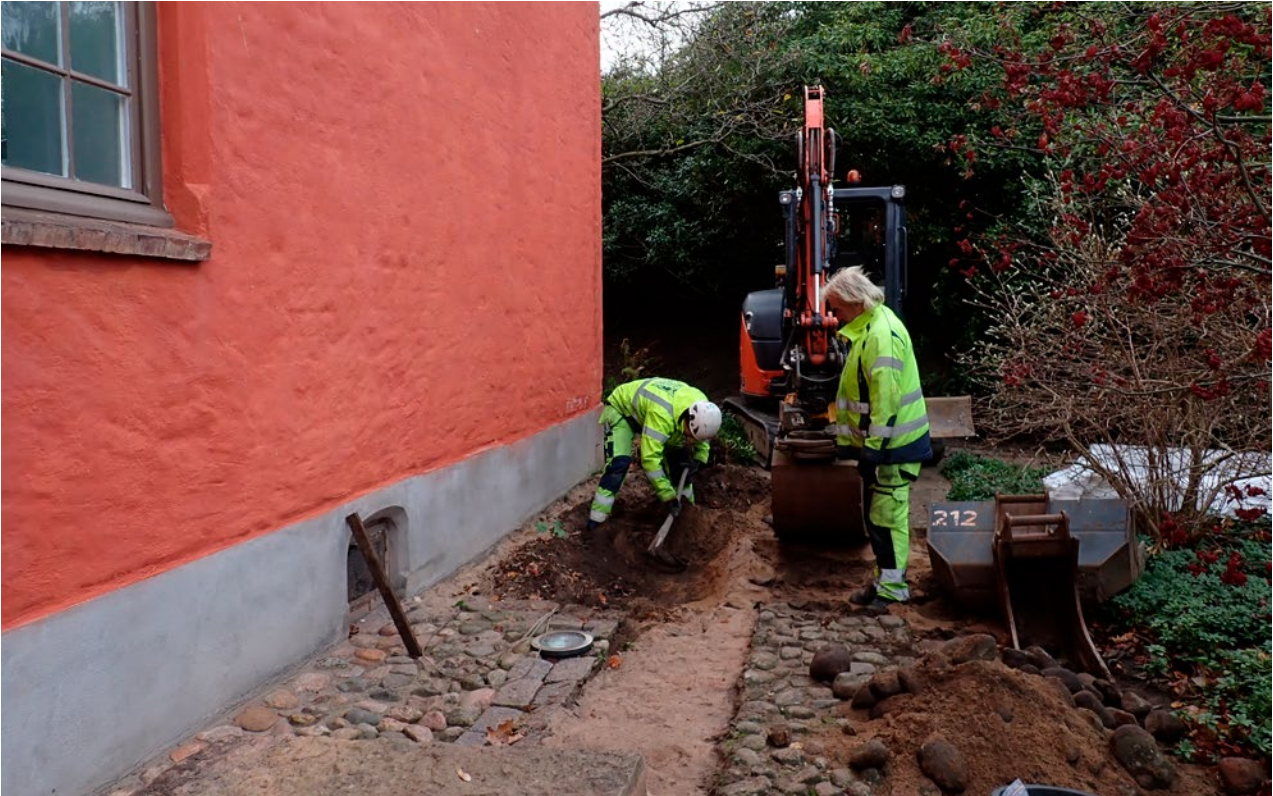
Figur 17: Schakt 3000 intill den västra slottsväggen öppnas. Foto: Sofie Renström. (Fotonummer 2022-92-30).

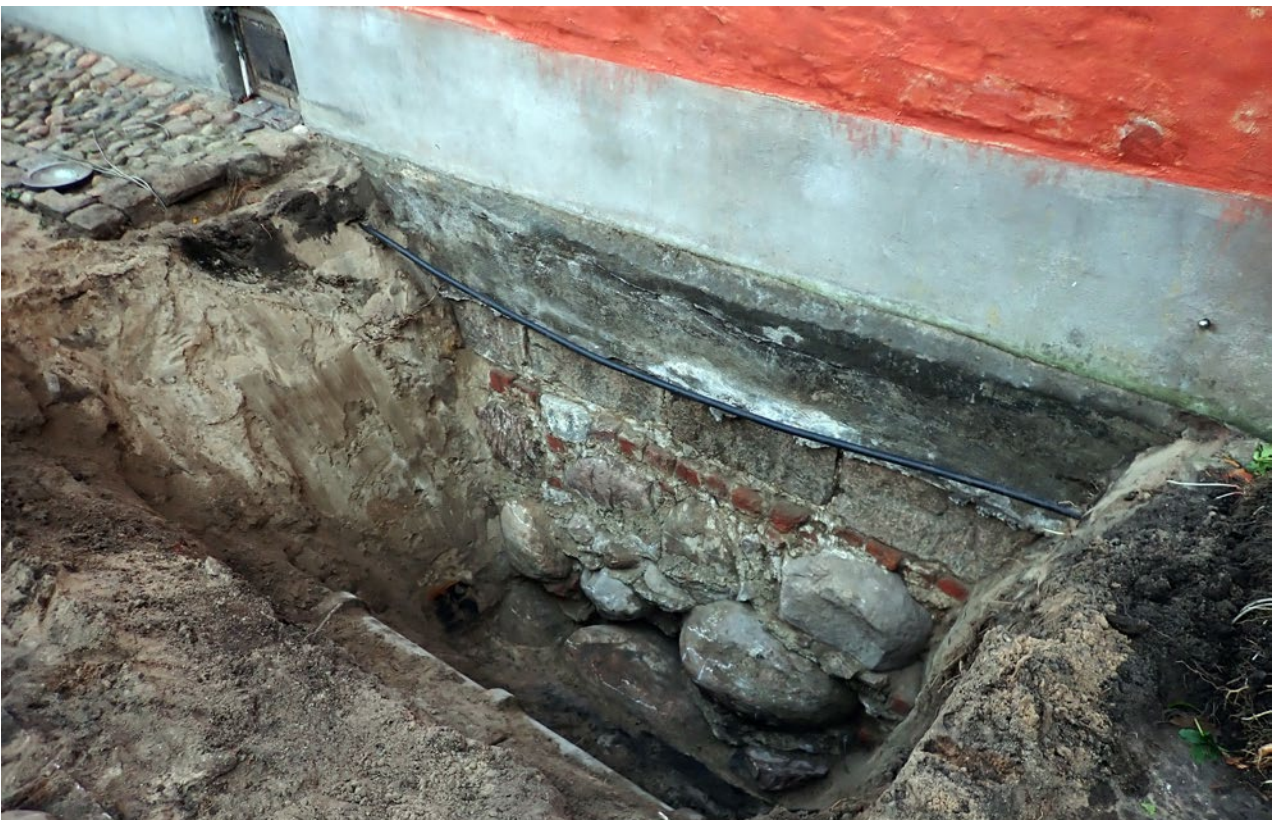
Figur 18: Intill slottsväggen syns den elledning som gick genom schakt 3000. Intill den västra schaktväggen (närmast i bild) syns även det betongrör som påträffades vid schaktningen. Mot nordost. Foto: Johan Klange. (Fotonummer 2022-92-39).

det osäkra schaktet undersöktes inte detta för hand. Det syns dock på figur 18 samt i den norra väggen på fotogrammetrimodellen som skapades av schaktet (figur 20).

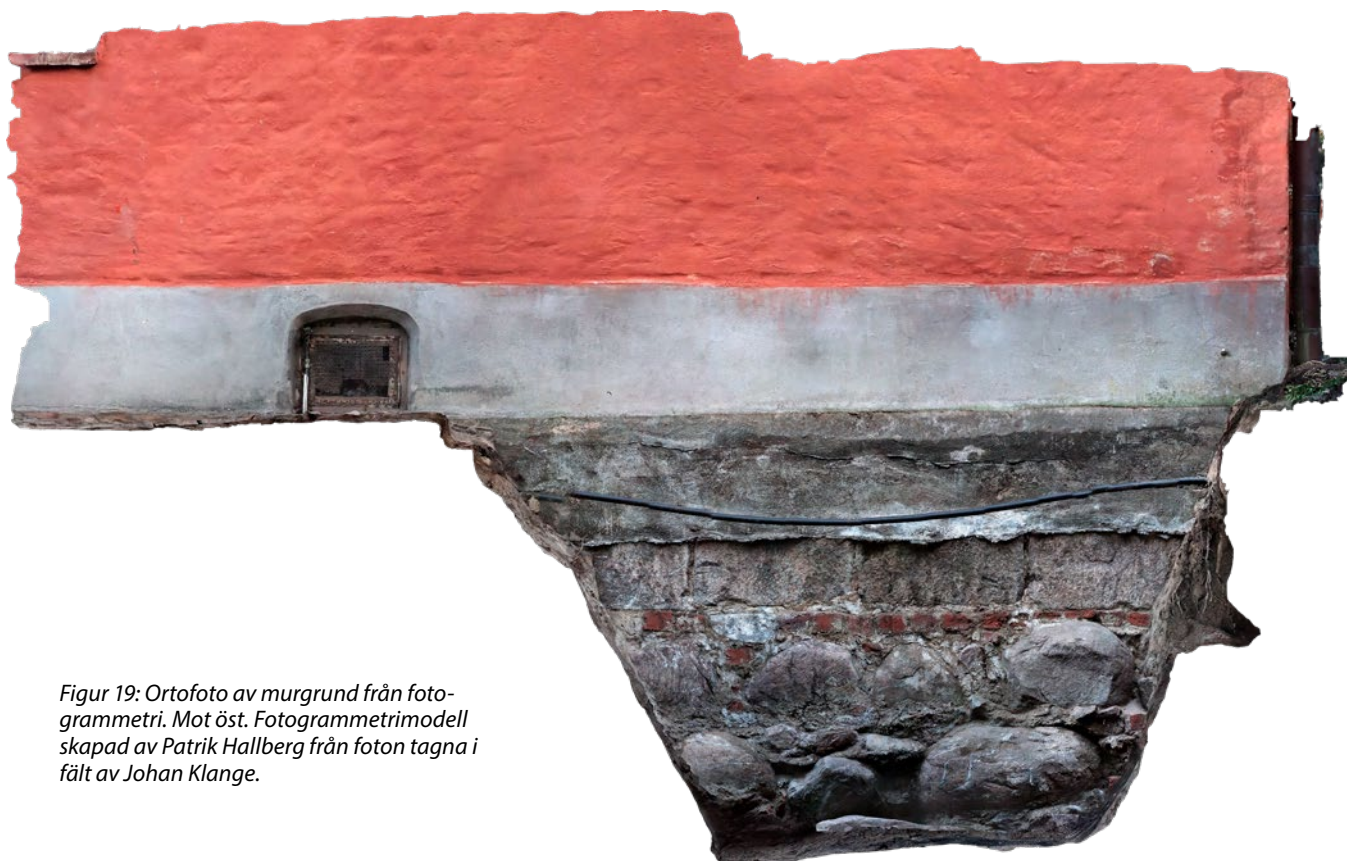
Figur 19: Ortofoto av murgrund från fotogrammetri. Mot öst. Fotogrammetrimodell skapad av Patrik Hallberg från foton tagna i fält av Johan Klange.

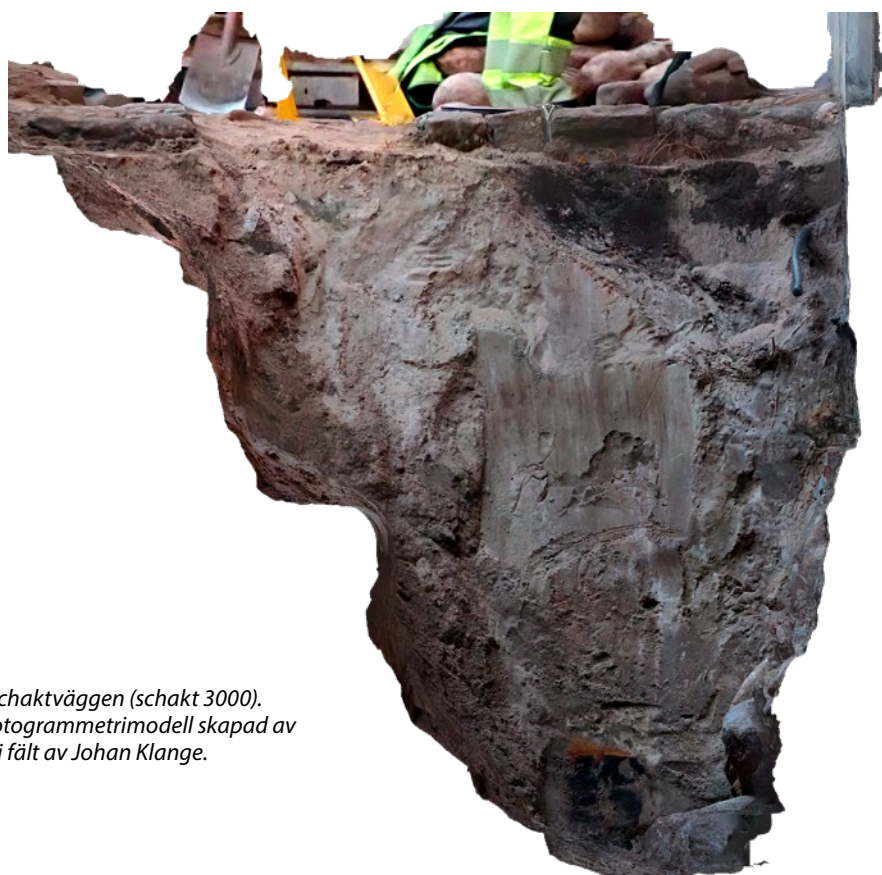
Figur 20: Ortofoto av den norra schaktväggen (schakt 3000). Från fotogrammetri. Mot norr. Fotogrammetrimodell skapad av Patrik Hallberg från foton tagna i fält av Johan Klange.

Under denna nivå syns ytterligare en nedgrävning för murgrunden, denna gång bredare, det vill säga att nedgrävningens kant är längre från murgrunden. Detta ser ut att vara gjort genom ett mörkt, nästintill svart sandlager som påminner om det sandlager som påträffades i botten av schakt 3000 (figur 20).

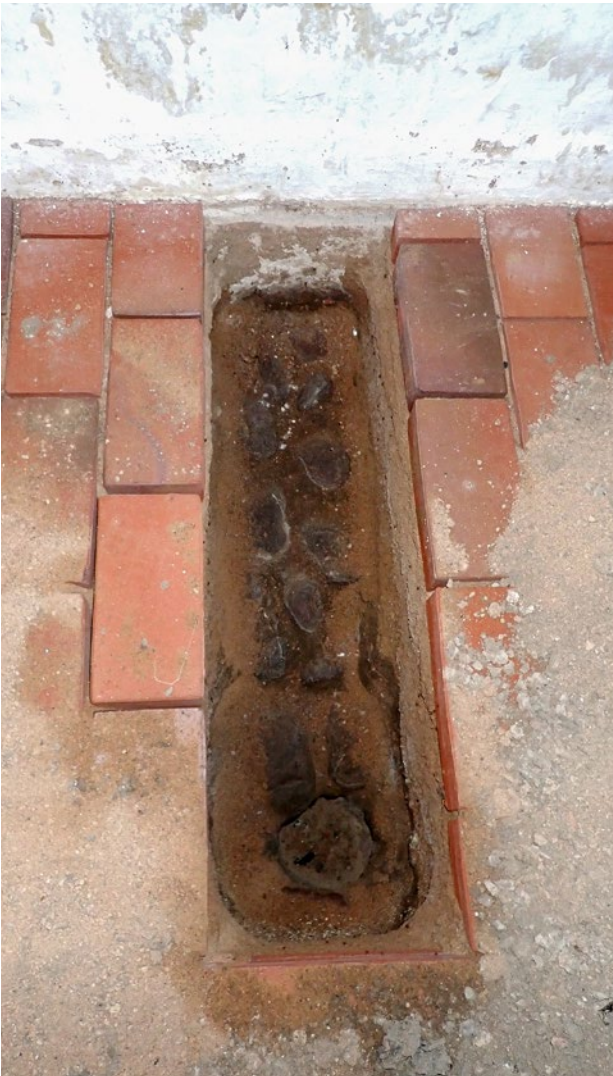
Figur 21: Foto av en befintlig provgrop i slottets källares sydöstra del. Foto: Sofie Renström. (Fotonummer 2022-92-13).

Under den befintliga golvläggningen fanns ett sätt-sandslager, och därunder ett äldre golv i form av en stendläggning av små kullerstenar. Dessa påträffades 0,25 meter under den nuvarande golvnivån i källaren och bestod av cirka 0,07 x 0,12 meter stora stenar (se figur 21).

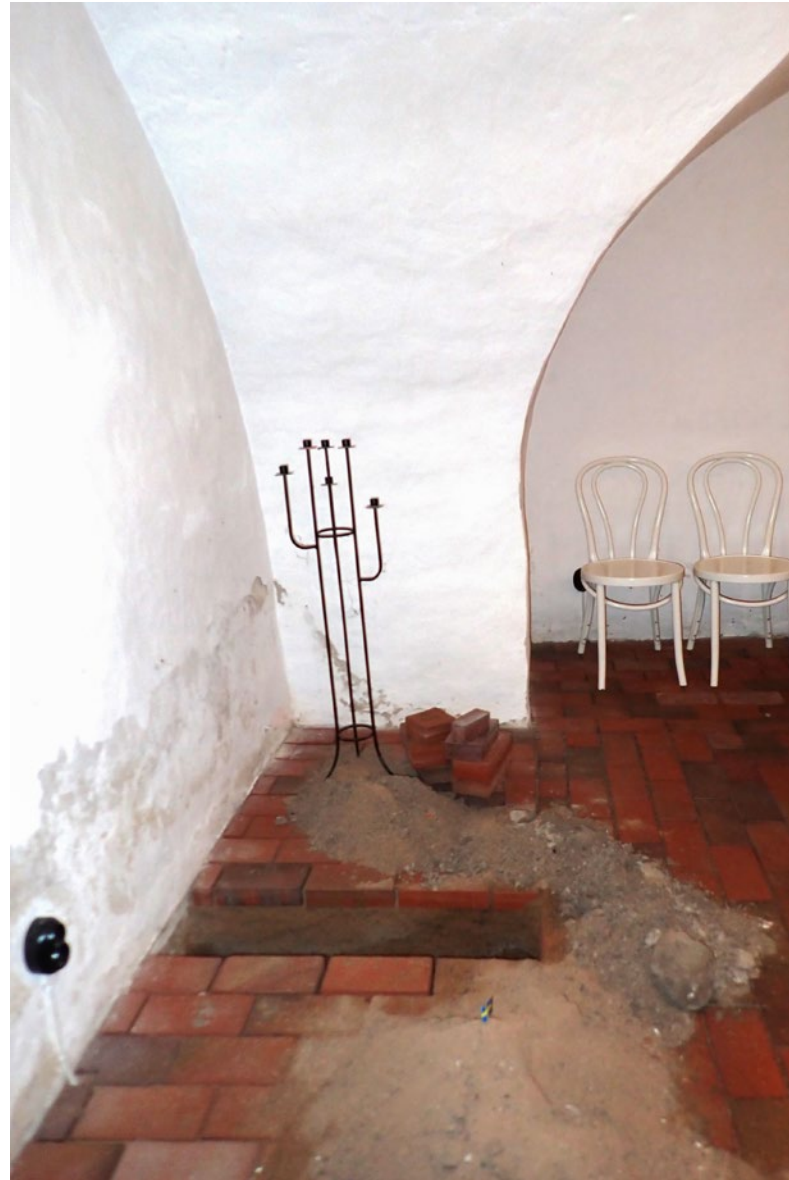
Figur 22: Den i källaren påträffade provgropens placering i rummet. Foto: Sofie Renström. (Fotonummer 2022-092-14).

Då provgropen inte kunde mätas in med GPS eller totalstation mättes höjden på det nuvarande källargolvet i relation till den nedre kanten av det fönster som finns i rummets östra del. Den nuvarande golvnivån är belägen 1,15 meter under detta, och den äldre golvnivån påträffades alltså 1,4 meter under fönstrets nedre kant.

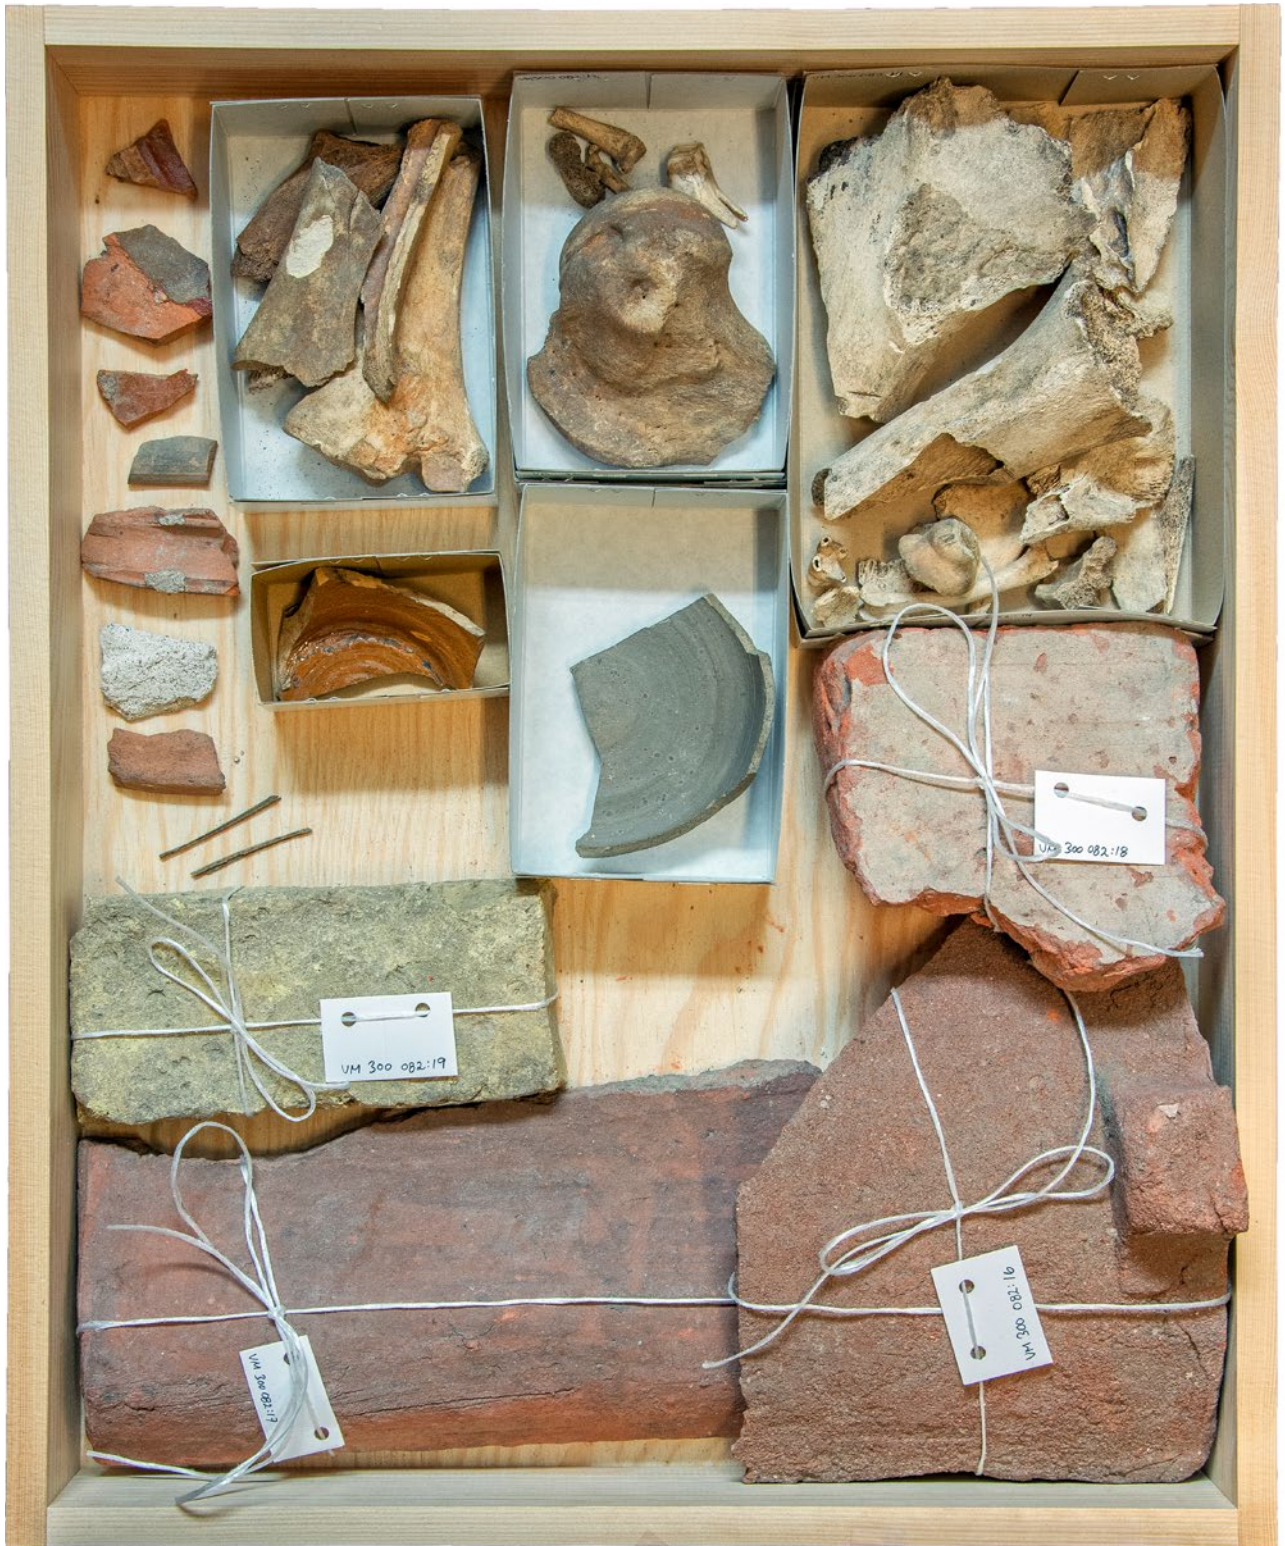
**Bilaga 4b** Översiktfoto av magasinerade fynd

Översiktsfoto av insamlade och magasinerade fynd från undersökningen. (Fotonummer. 2022-92-54). Foto: Anders Andersson.

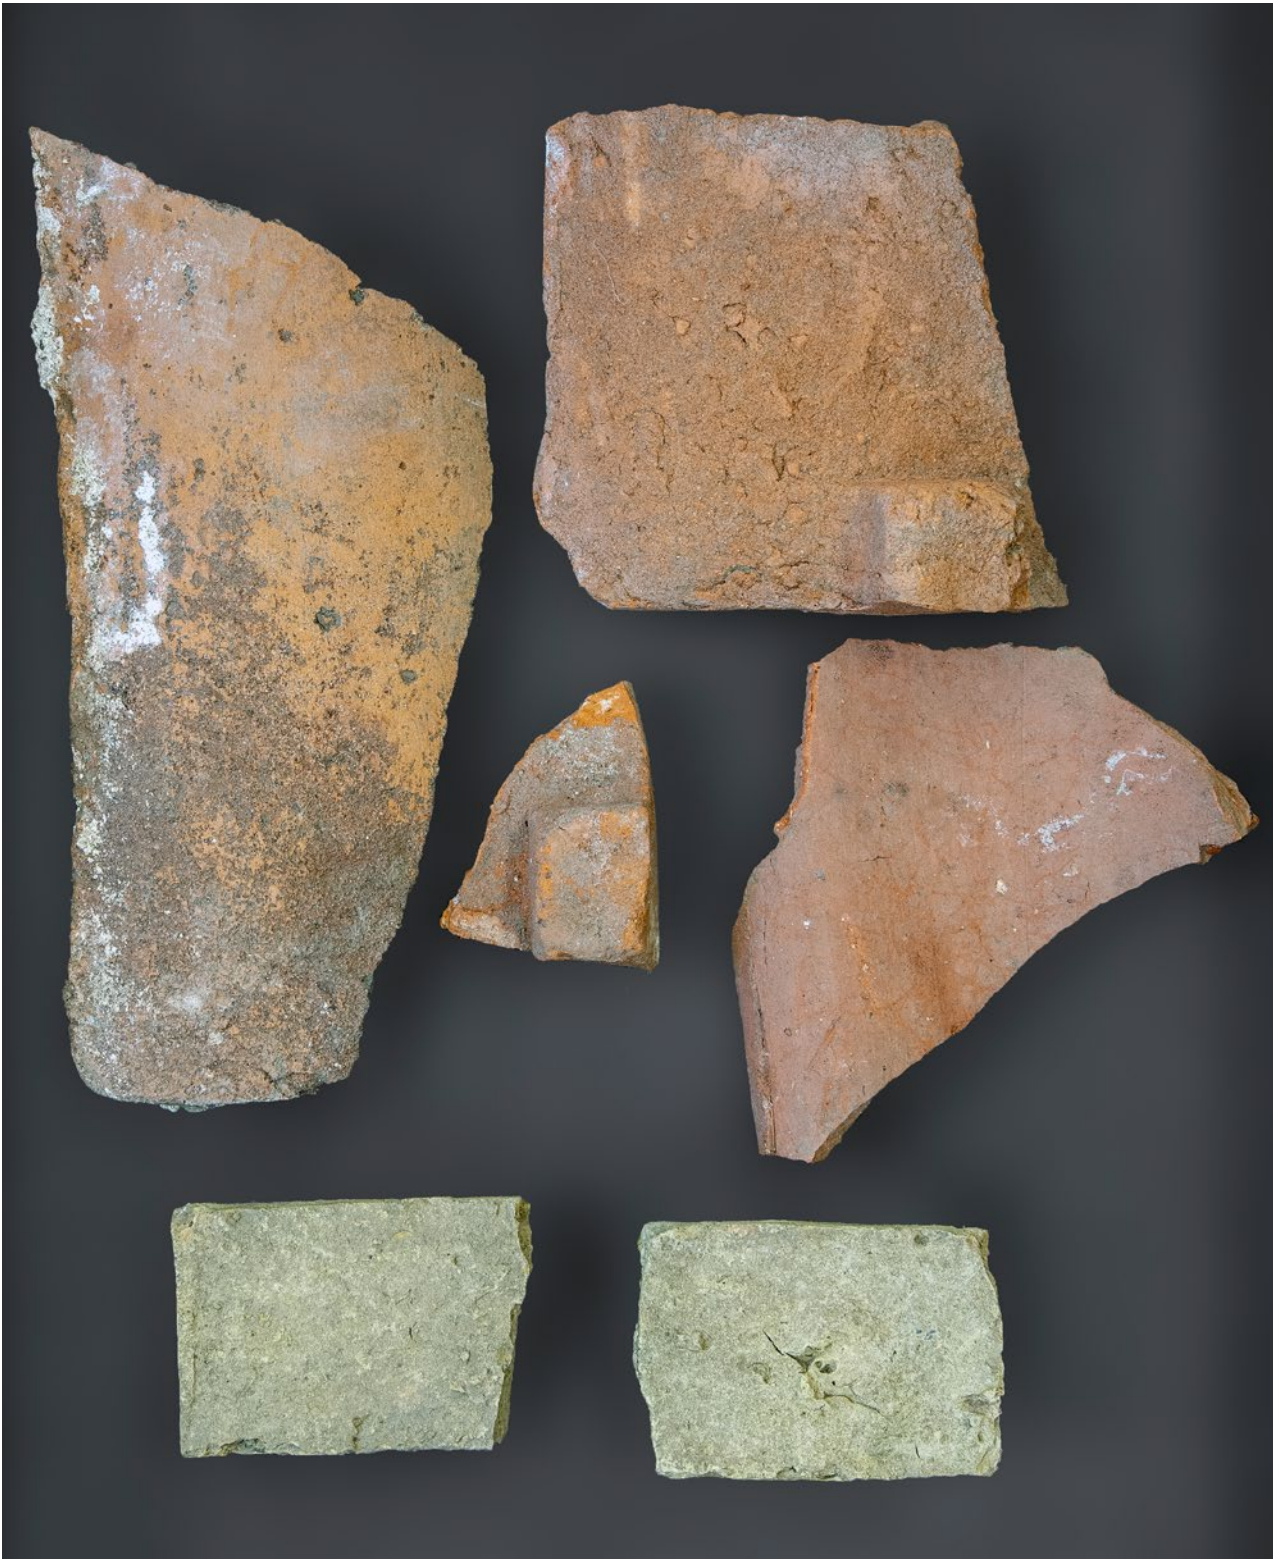
**Bilaga 4c** Översiktsfoto av gallrat tegel

Översiktsfoto av insamlade men gallrade fynd av tegel från undersökningen. (Fotonummer: 2022-92-55). Foto: Anders Andersson.

VM-nummer	Intrasisld	Påträffad i	Material	Material, spec.	Sakord	Antal	Antal fragment	Fragmenteringsgrad	Totalvikt (g)	Fyndstatus	Beskrivning/anmärkning
-	6046	2005	Bygg	Tegel		4	4	Fragment	2802,6	Utgallrat	4 bitar av takpannor. Mått i cm och (vikt i g): 9x7 (212,4), 17x16,5 (508,7), 17x16 (843,0), 31,5x14 (1238,5). Se VM 300 082:16 & 17 för magasinerat urval.
-	6047	2005	Bygg	Tegel		2	2	Fragment	1002,8	Utgallrat	Gula, smala tegelstenar. Mått i cm och (vikt i g): 11,5x7,5x3,2 (514,4), 11x8x3,3 (488,4). Se VM 300 082:19 för magasinerat urval.
