ARKEOLOGISK UNDERSÖKNING I FORM AV
SCHAKTNINGSÖVERVAKNING 2023

SPÅR AV HÄSTMÖLLAN OCH SLOTTSTRÄDGÅRDENS STAKET VID SLOTTSGATAN

Halland, Halmstads kommun, Halmstads stad, St Nikolaus 19,
Halmstad RAÄ 44/L1997:3939

KULTURMILJÖ HALLAND RAPPORT 2025:28

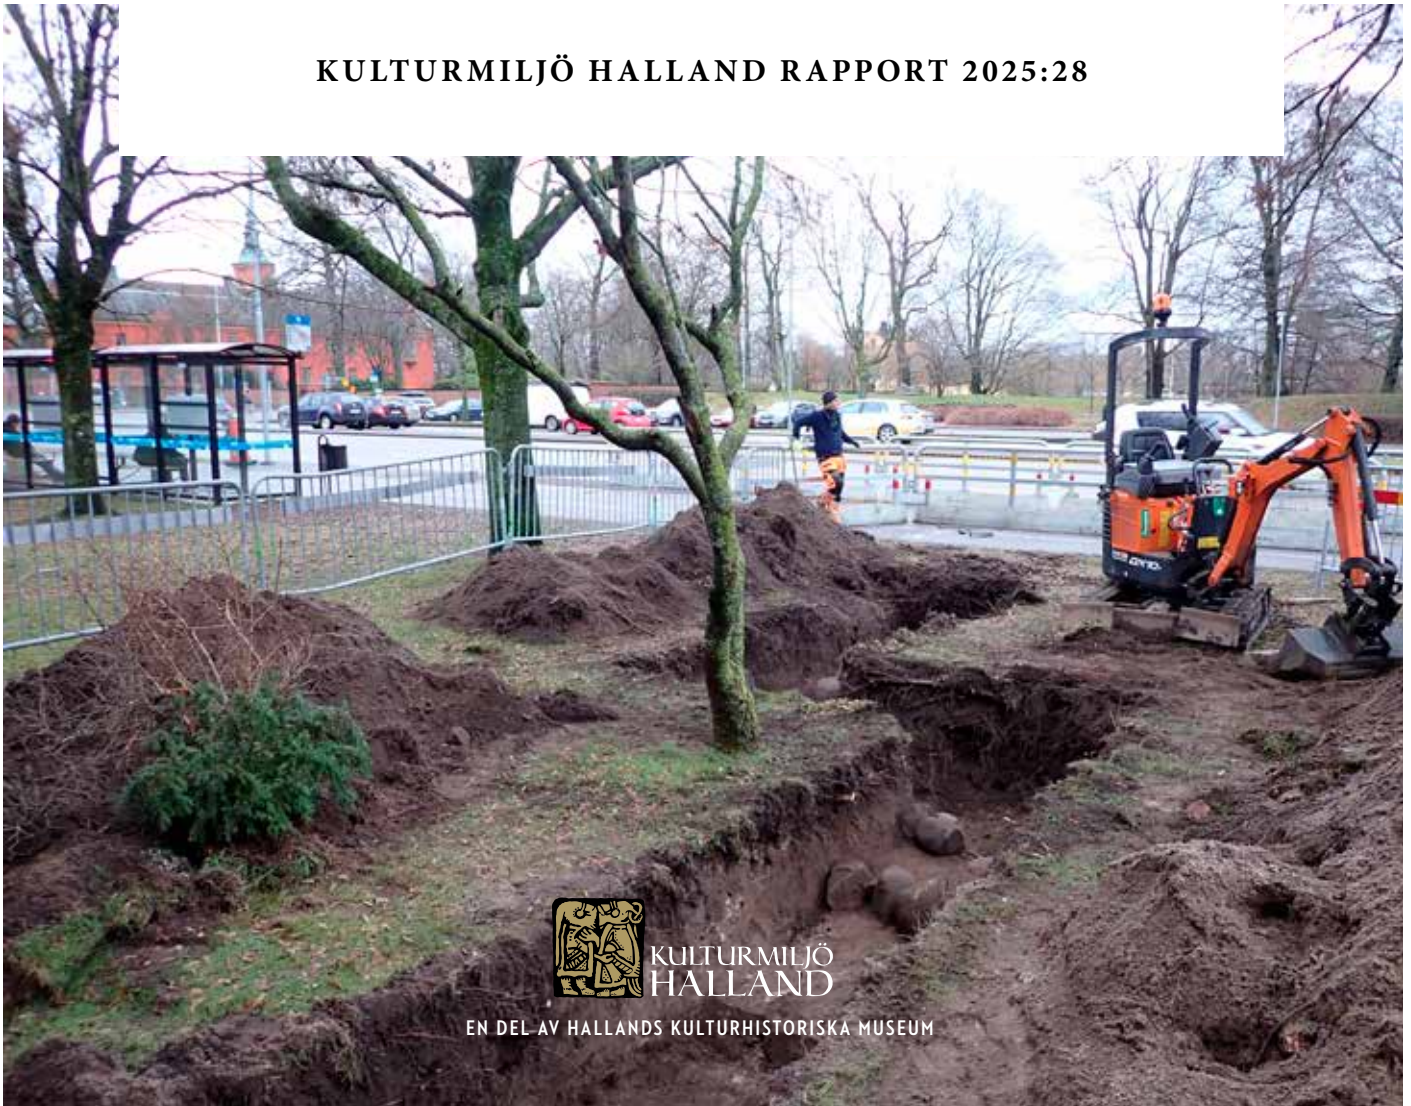
Bild framsida: Det upptagna schaktet, foto mot SV av Johan Klange (Filmnr 2025-22-1).

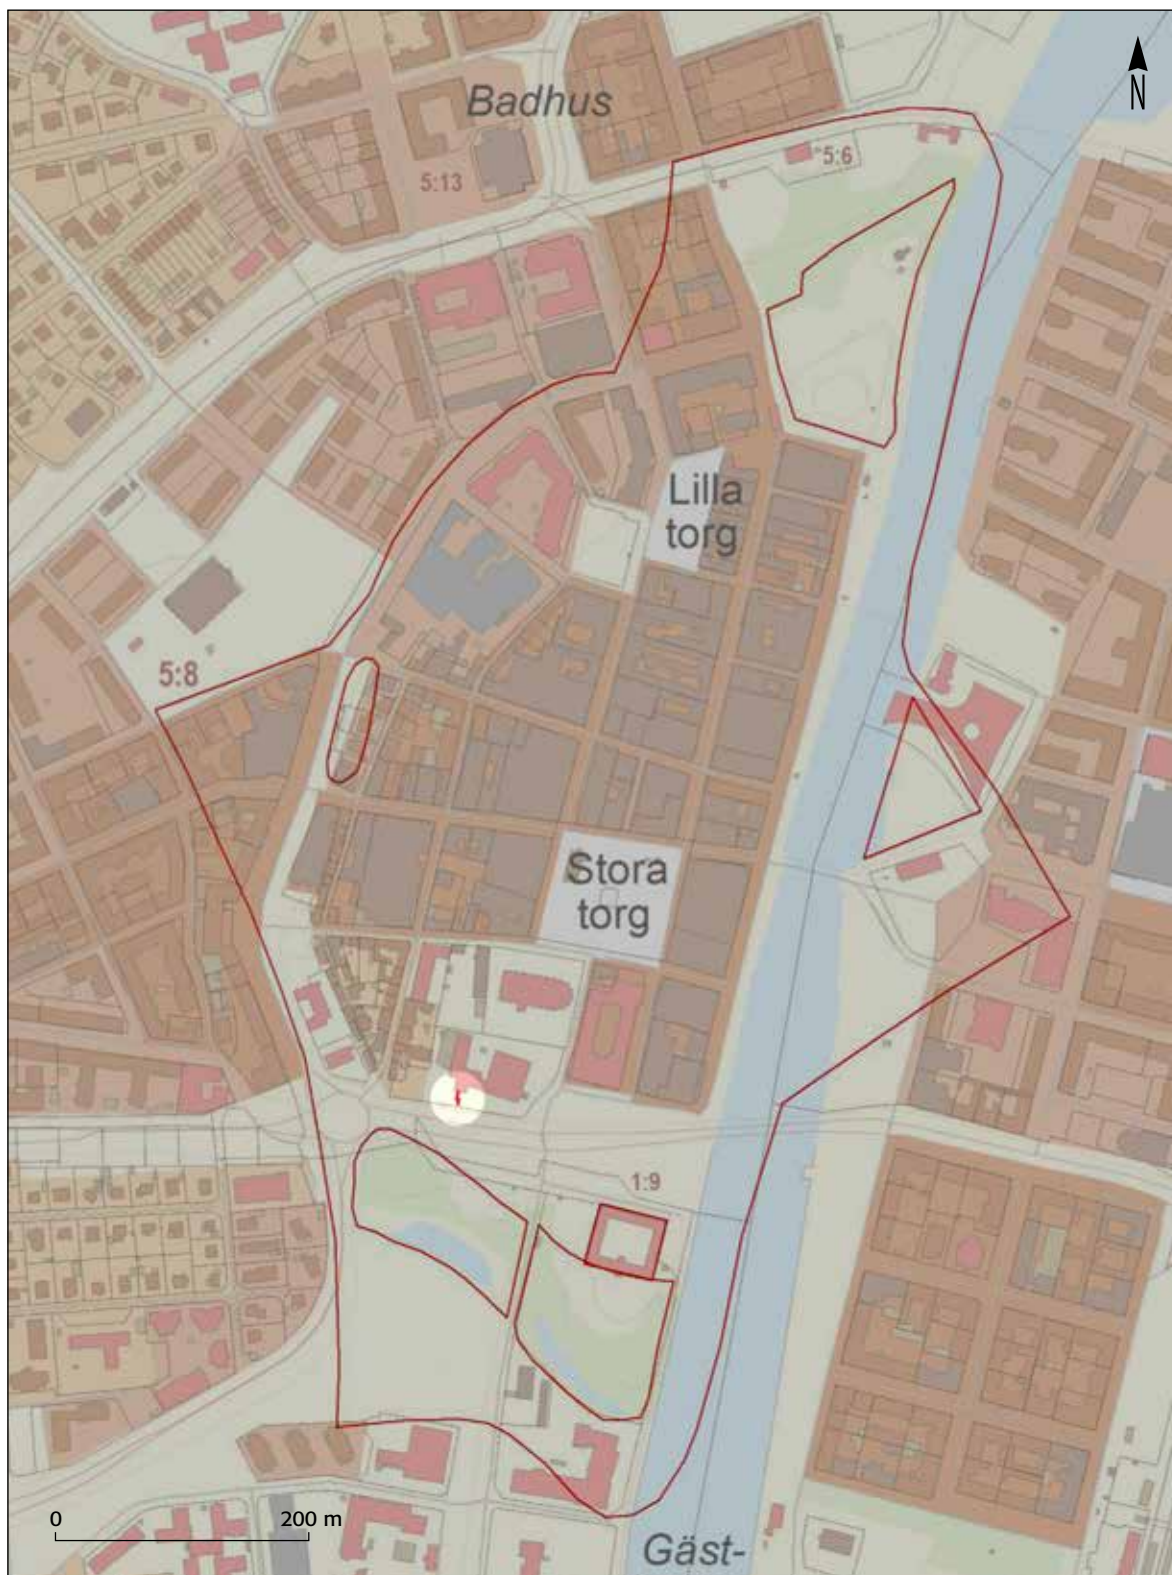
Figur 2. Undersökningsområdets läge (upplyst) och Halmstads stadskopplade fornlämningar (röda linjer) markerade på Fastighetskartan. Skala 1:6000.

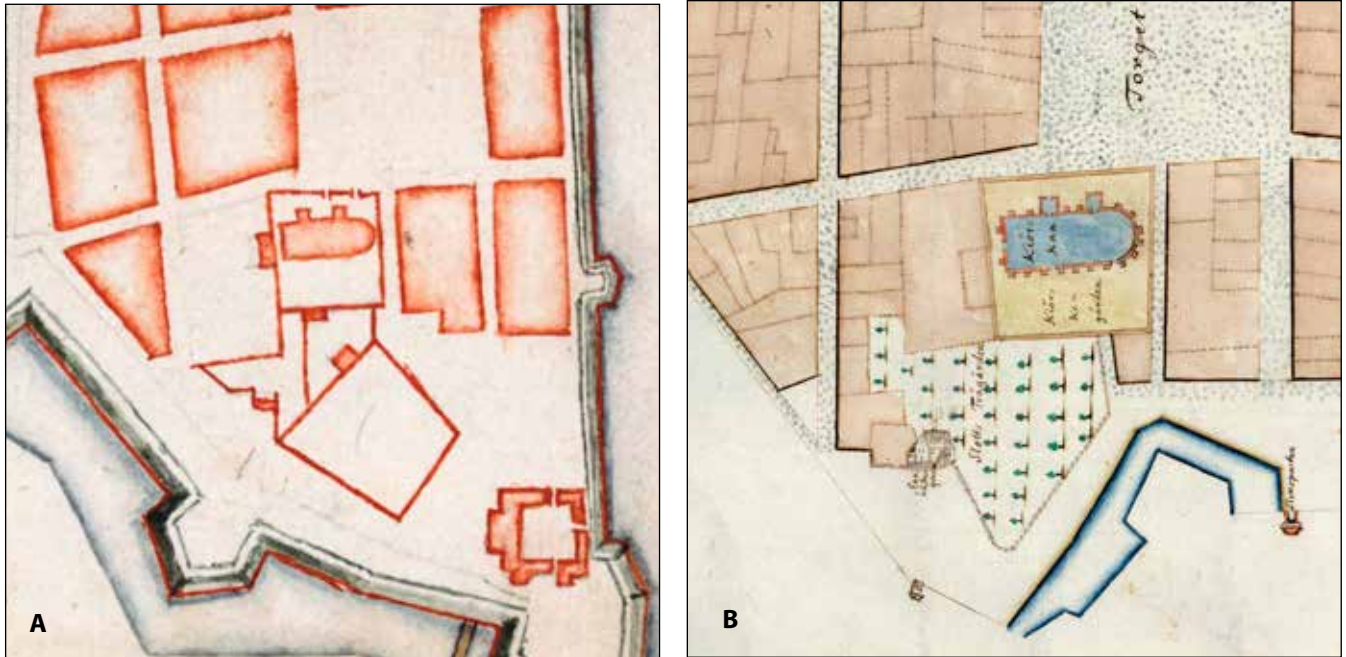
Figur 3. Utsnitt ur karta från 1660–1676 (A) och 1695 års karta (B) över Halmstad visande den sydvästra delen av staden. Notera de tre inhägnade områdena med tre till dessa kopplade byggnader söder om kyrkan på 1660 års karta (2A) och slottsträdgårdens avgränsning samt Hästmöllans placering på 1698 års karta (2B).

vilken endast den västligaste av byggnaderna fanns kvar (Figur 2B). Från 1695 finns en karta som visar att kvarterets södra delar utgjordes av Halmstads slottsträdgård. Mot den västra sidan av slottsträdgården kan en schabloniserad bild av en kvarnbyggnad med tre våningar ses vars läge motsvarar den västligaste av de byggnader som kan ses på 1660–1676 års karta (Figur 3A). Byggnaden benämns på 1695 års karta som "Een häste qvarn" det vill säga en kvarn som drivs av hästar och i den följande texten kommer den att refereras till som Hästmölla. Kvarnbyggnaden och trädgården kan därefter följas i kartmaterialet fram till 1736 då stadens försvarsverk bröts ned vilket möjliggjorde en expansion av slottsträdgården (Figur 3).
