ARKEOLOGISK UNDERSÖKNING I FORM AV
SCHAKTNINGSÖVERVAKNING 2022

SPÅR AV ÄLDRE MURVERK VID BREAREDS KYRKA

Halland, Halmstads kommun, Breareds socken

KULTURMILJÖ HALLAND RAPPORT 2024:86

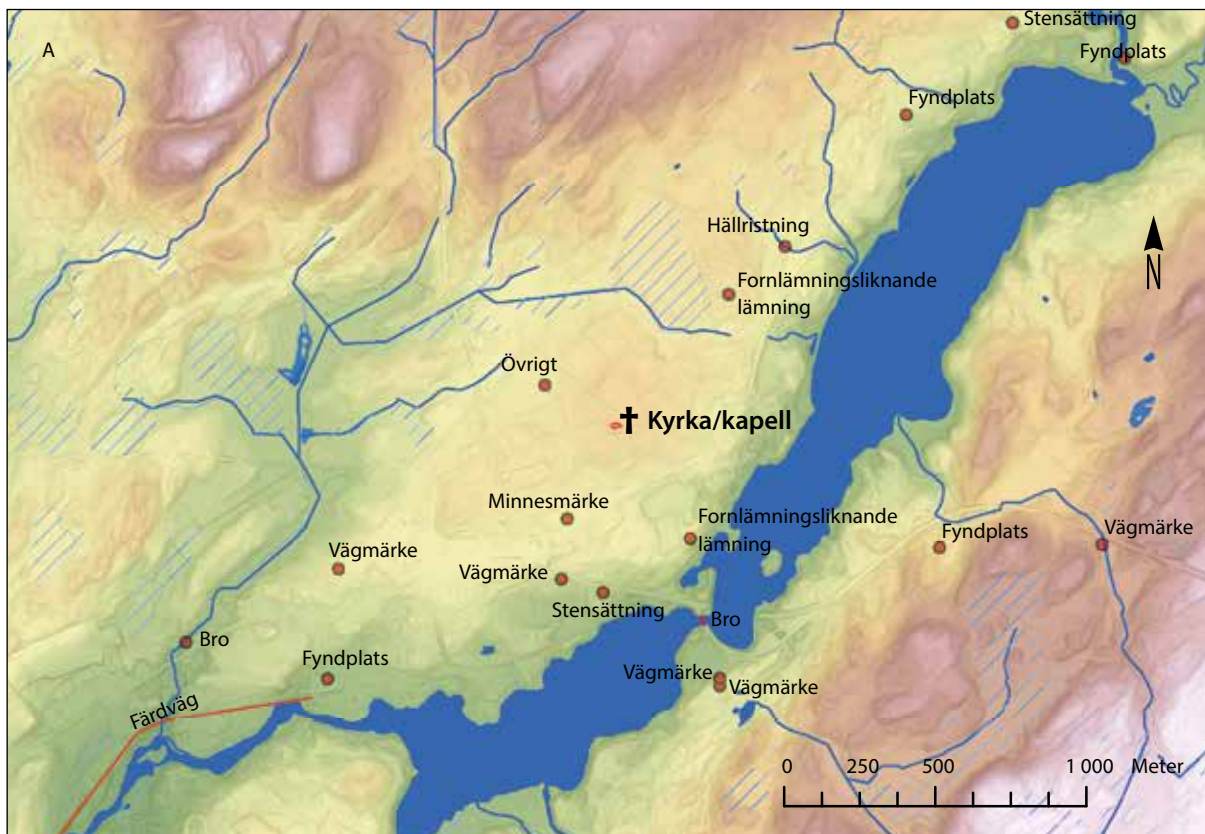
Figur 2A. Breareds kyrka (markerad med ett kors) och omkringliggande fornlämningar markerade ovanpå en kombinerad höjd- och lutningsreliefkarta, skala 1:25 000.

Breareds kyrka ligger i den nordöstra delen av Simlångsdalens tätort på en kulle direkt norr om sjöarna Simlängen och Brearedssjön (Figur 2A). Fornlämningsmiljön kring kyrkan utgörs främst av lämningar som kan kopplas till äldre vägar men visar även på förekomster av fynd från stenålder och förhistoriska gravar i form avstensättningar. På Kettel Claeson Felters karta över Halland från 1651 framgår det även att huvudvägen mellan Halmstad och Finnveden passerade direkt norr om kyrkan (Figur 2B).

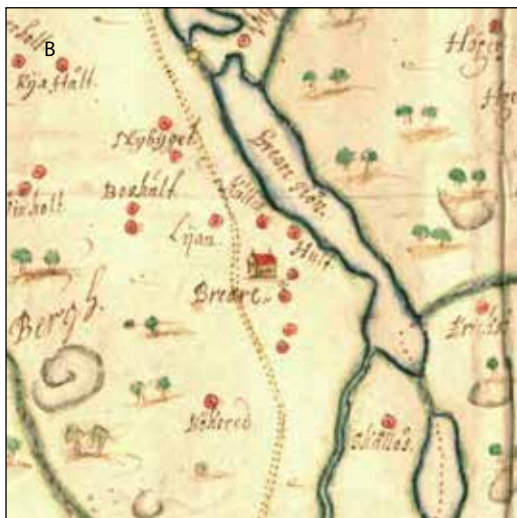
Figur 2B: Utsnitt av 1651 års karta över Halland centrerad på Breareds kyrka. Utsnittet motsvarar i stort området som kan ses på Figur 2A. Notera att norr är åt vänster i kartan.

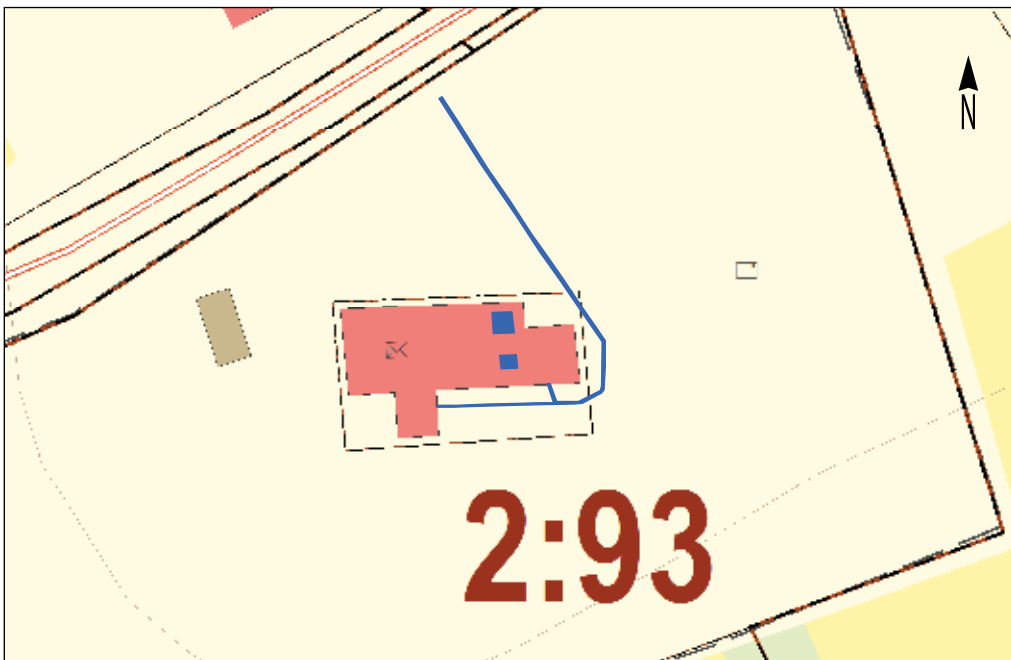
Figur 4. 1991–1992 års schakt markerade i blått ovanpå Fastighetskartan, skala 1:1000.

Endast en tidigare arkeologisk undersökning har genomförts i anslutning till Breareds kyrka. Undersökningen genomfördes i samband med renoveringar under hösten 1991 och våren 1992 vilka för arkeologisk del innefattade grävning av ett VA-schakt och en dokumentation av två tidigare okända gravkor på vardera sida om altaret i kyrkans kor (Figur 4). Vid schaktningen för VA-ledningen framkom att den ursprungliga kyrkogården troligen slutat 7,2 meter norr om kyrkans nordöstra hörn och att vapenhuset inte var ursprungligt utan att det täckte äldre gravar. Gällande de påträffade gravkoren kunde det endast konstateras att väggarna i dessa var kallmurade och att det fanns fem kistor i det norra samt fyra kistor i det södra (Petersen & Rosengren 1992).

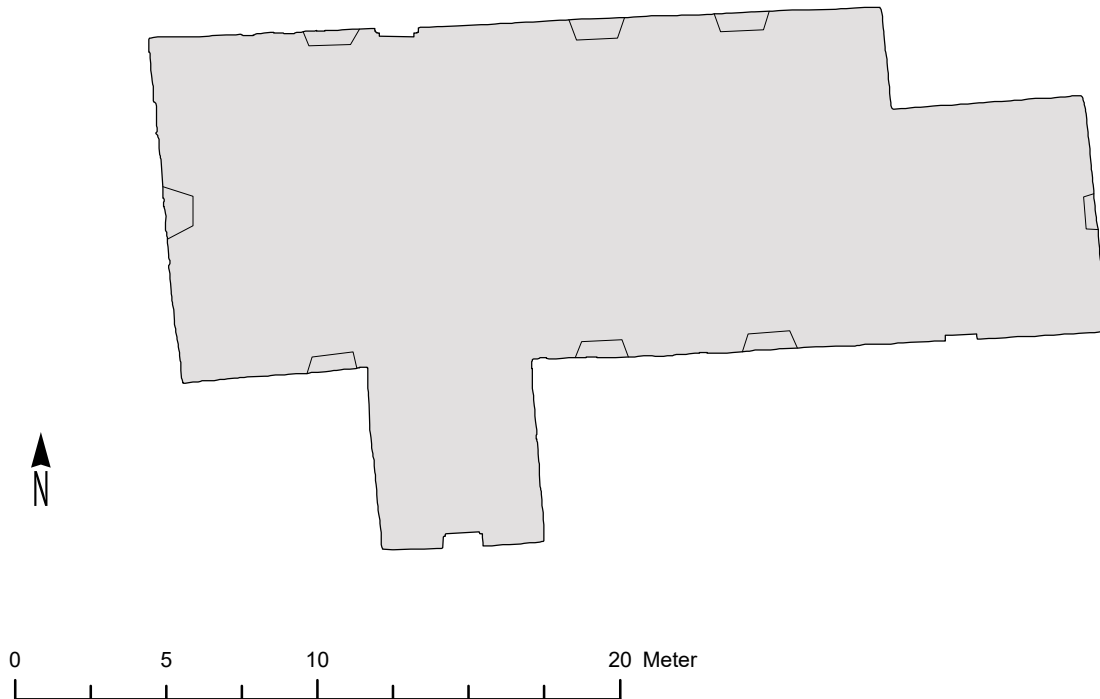
Figur 6. Den vektoriserade formen av Breareds kyrkas form i plan, vektoriserad utifrån 3D-modell i plan. Skala 1:250.

aktuella tvärsnittet vilket därefter kan vektoriseras. Sammanlagt drogs tre tvärsnitt genom kyrkan på detta sätt varav det första drogs under kyrkans fönster, vilket därmed gav kyrkans yttre form och de andra två drogs genom kyrkans fönster för att vektorisera deras läge. Den vektoriserade formen visar att kyrkan i stort stämmer överens med Fastighetskartan med undantag för långhusets östra vägg där vektoriseringen visar på att väggen är svagt nord-nordvästlig.

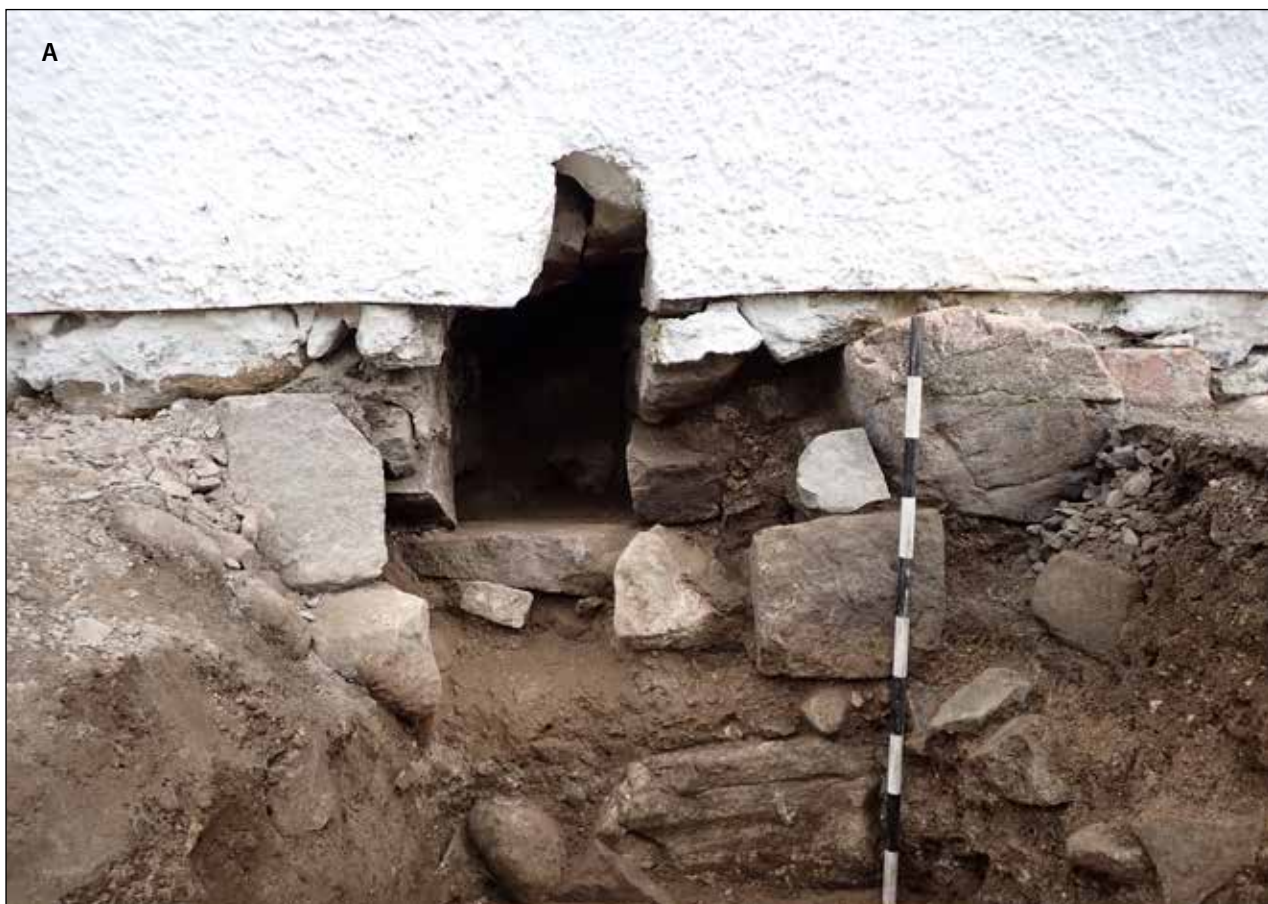
Figur 9 A. Öppningen i kyrkans västmur. A: Fotografi av denna från öster (Fotonummer: 2024-84:43).
Figur 9 B: Ett tvärsnitt genom 3D-modellen längs öppningens sydsida. Skala: 1:20.

Vid den arkeologiska schaktningsövervakningen påträffades inga lämningar av antikvariskt intresse i det upptagna schaktet fram till kyrkans västmur. I anslutning till västmuren påträffades dock en del av en äldre kyrka med en öppning som byggts över av den nuvarande kyrkan (Figur 9).

Öppningen var 0,4 meter bred, med raka murade sidor i huggen sten och vars botten utgjordes av flata huggna stenar. Från öppningens botten kunde dess sidor följas 0,5 meter uppåt till en punkt där den byggts över av den nuvarande kyrkans västmur vilket gör att öppningen måste vara en del av en äldre kyrkobygg-

nad. Öppningen visar på att den nuvarande kyrkans yttre skalmur är 0,55 meter tjock på det ställe där den täcker öppningen. Innanför skalmuren finns därtill ett hålrum som ungefärligt kunde mätas upp till att vara 0,95 meter djupt, med 0,4 meter öppet på vardera sidan om öppningen och upp till 1 m högt mätt från öppningens botten. Bortom dessa begränsningar följde murade delar av kyrkobyggnaden i fältsten som skapade en välvd form med sin högsta punkt mot insidan av den nuvarande kyrkans skalmur. Hålrummet var fyllt med raseringsmassor upp till 0,4 m från botten men där bör ha tömts på jord i samband med öppnandet av ett befintligt hål i kyrkans västmur, vilket gissningsvis bör ha skett under mitten av 1900-talet. Det nuvarande arbetsföretagets omfattning gjorde att endast en begränsad del av raseringsmassorna grävdes ut vilket gör att uppmätningen av hålrummet får ses som ungefärlig.

Den arkeologiska undersökningen visade att det under åtminstone den västra delen av Breareds kyrka finns lämningar efter en äldre kyrka som varit byggd i sten, vilket stödjer uppgiften om att kyrkan skulle ha bränts ned 1563 och att en ny kyrka uppförts ovanpå de gamla grunderna (Bexell 1923:97; Jansson 1994:48). Riktningen på de påträffade äldre murverken visar på att den yngre kyrkan i delar hade en annan riktning än den äldre kyrkan. Detta stödjer en antikvarisk status på Breareds kyrka som fornlämning där inte bara äldre gravar påträffats under kyrkans vapenhus utan att även de äldre murverken längs kyrkans västra sida är att ses som fornlämning.
