ARKEOLOGISK UNDERSÖKNING 2022

# SLAMSUGNING UNDER GOLV I FÄRGERIBYGGNAD

Halland, Falkenberg stad, Vitan 9, RAÄ Falkenberg 16:1, L1997:2181

RAPPORT KULTURMILJÖ HALLAND 2022:54

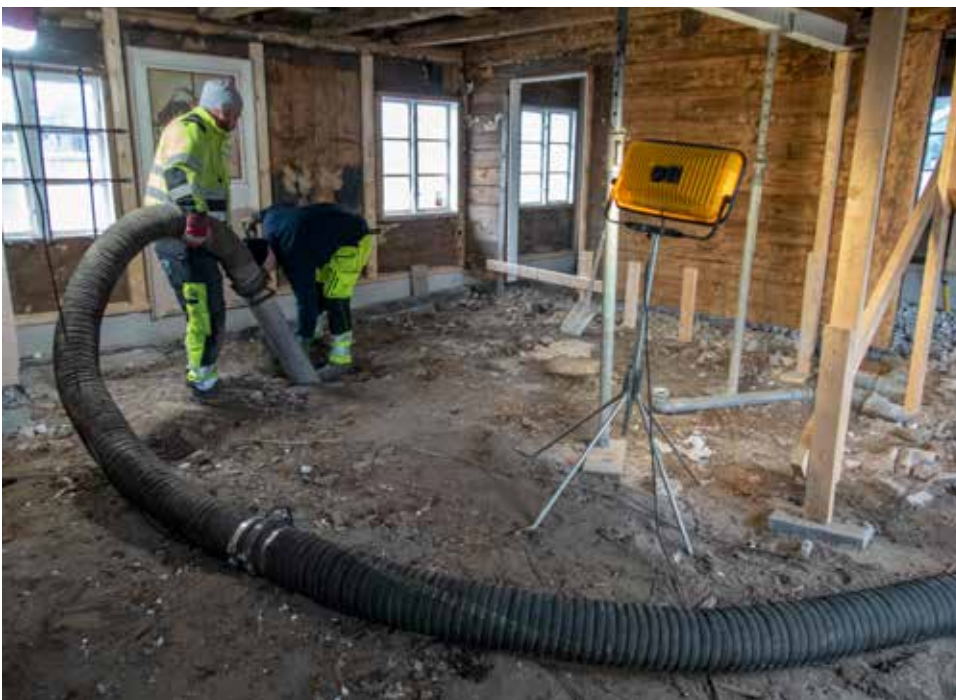
Figur 3: Jorden grävdes lös i spadstick som sedan sögs upp. Fotonr: 2022-24:1  
Foto: Sofie Renström.

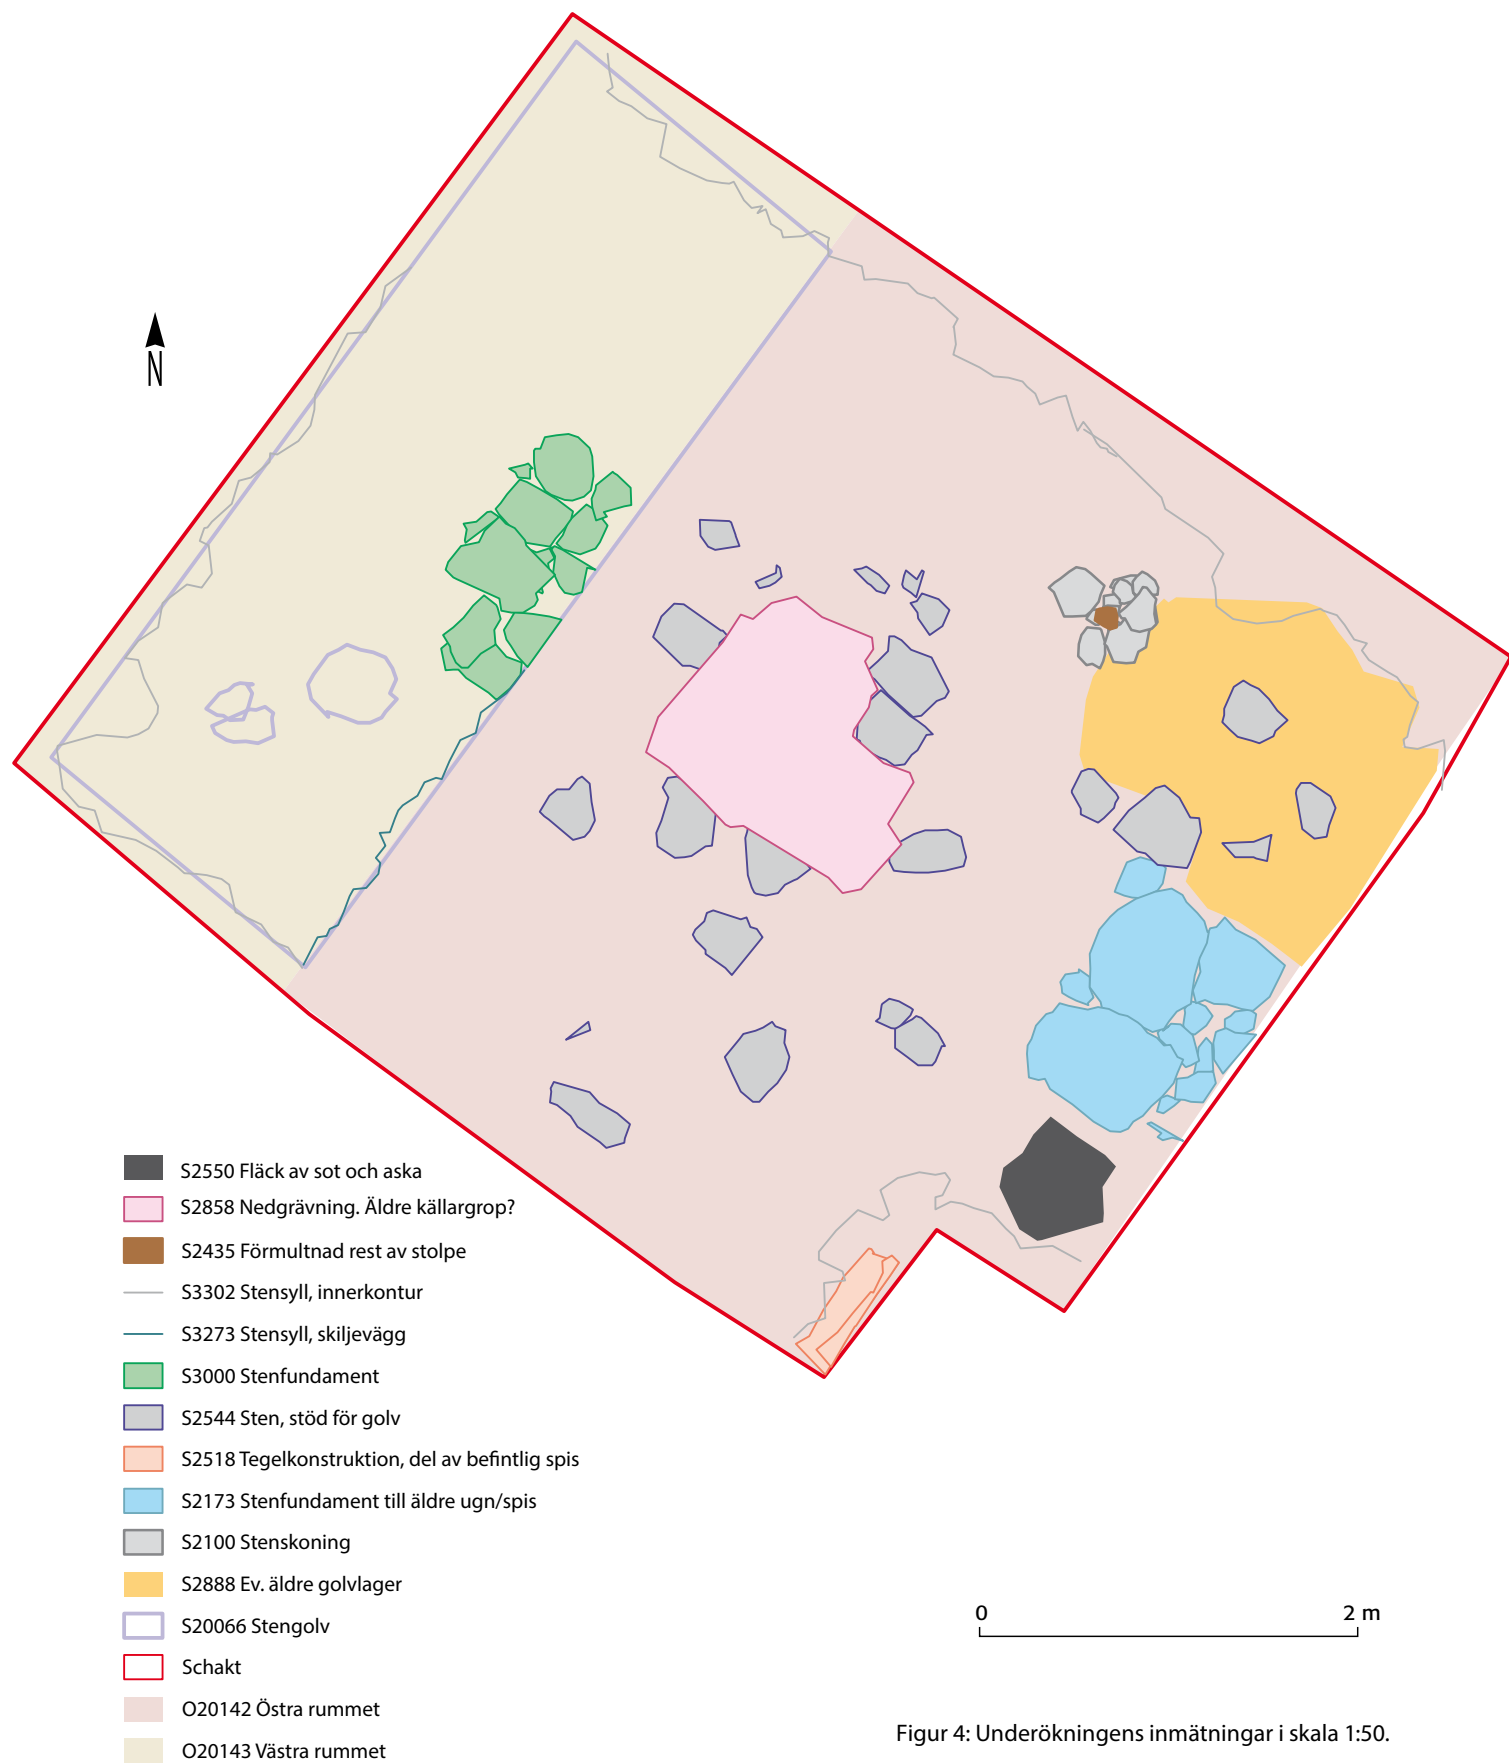
Figur 4: Underökningens inmätningar i skala 1:50.

En mindre provruta grävdes i undersökningens nordvästra del för att undersöka de arkeologiska kontexternas djup i området. Se figur 4. I övrigt, om inte annat nämns, grävdes kulturlagren inte ut eftersom de inte behövdes avlägsnas för renoveringen av golvet.

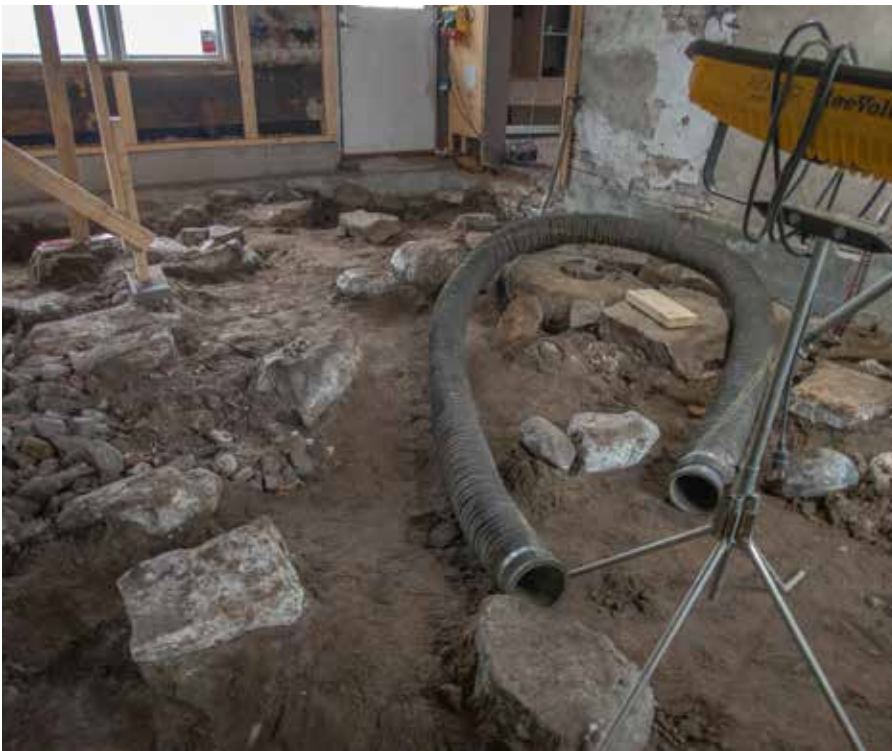
Figur 5: Översiktsfoto av det östra rummet. Flera av stenblocken som är troliga golvfundament syns i bilden. Fotat mot NO. Fotonr: 2022-24:13. Foto: Sofie Renström.

Under utjämningslagret fanns flertalet större stenar med flat ovansida som vid ingreppet lämnades på sin ursprungliga plats för att kunna dokumenteras arkeologiskt efter att slamsugningen avslutats (ID 2544). Dessa föreföll ligga på ungefärliga rader i samma vinkel som byggnadens ytterväggar och har troligen fungerat som stöd för ett trägolvs golvbjälkar eller bärlinor.

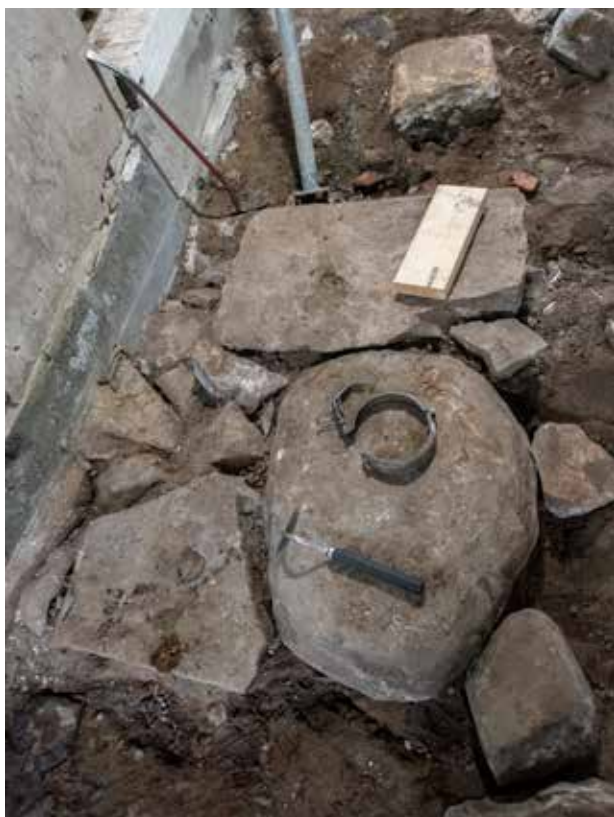
Figur 6: Stenfundament i östra rummet, troligt till äldre spis. Fototr.: 2022-24:5. Foto Sofie Renström.

Mot mitten av rummets östra vägg fanns ett stenfundament ca, 1,6 m brett (NO – SV) och 1,3 m djupt

(SO – NV). Detta bestod längst ut mot rummet av stora obearbetade stenar (0,9 x 0,65 m) och närmast väggen av mindre markstenar, ca 0,2 x 0,3 m stora (ID 2173). På väggen ovan fundamentet kunde en sotfläck skimras på den delen av tegelväggen som inte putsats över, och söder om fundamentet hittades en koncentration av sot. Det är troligt att detta rör sig om ett äldre spisfundament. Den befintliga spisen i huset befinner sig i den södra kanten av samma vägg, med öppningen vänd in mot det yngre rummet. Denna bör alltså ha tillkommit, eller byggts om när byggnaden byggdes ut, och det är tänkbart att en äldre spis revs vid ombyggnationen vid sekelskiftet 1900. Notera att en liknande konstruktion hittades i det västra rummet på byggnadens mittaxel.

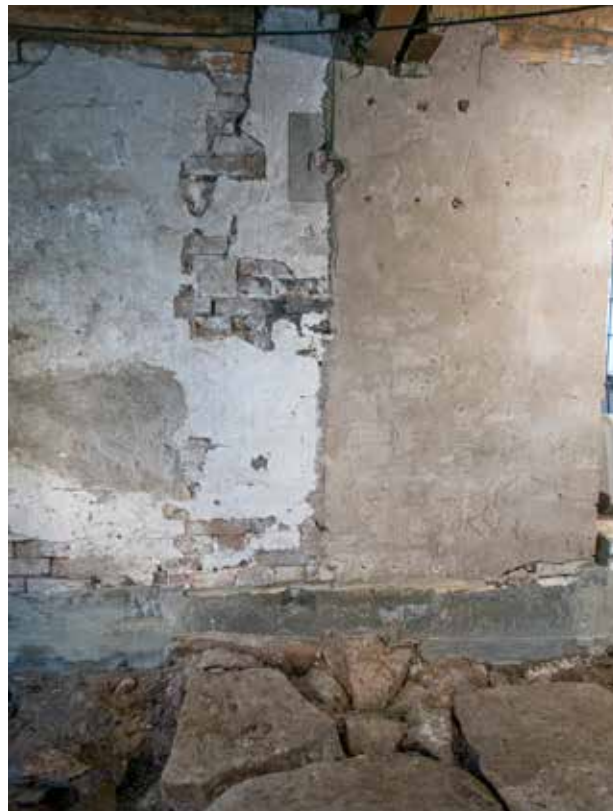
Figur 7: En sotfläck syns på väggen över stenfundamentet där putsen lossnat. Fototr.: 2022-24:53 Foto: Sofie Renström

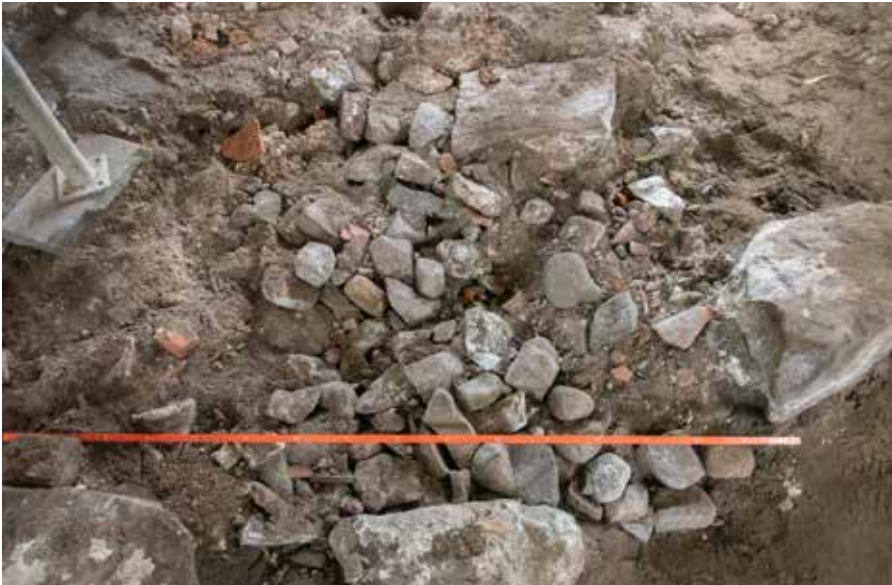
Figur 8: Foto av nedgrävningen i östra rummet som fyllts igen med recenta massor. Fotonr: 2022-24:8 Foto: Sofie Renström.

I det östra rummets ungefärliga mitt påträffades en nedgrävning fylld med rivningsmassor från sent 1800- till 1900-tal (ID 2858 och 2859). Gropen var huvudsakligen fylld med tegelbrockor och mindre stenar och innehöll även planglas och bitar av krossade flaskor. Nedgrävningen tömdes inte till fullo eftersom renoveringsarbetet inte föranledde detta. Det är märkvärdigt att nedgrävningens dimensioner (1,5 m x 1,7 m) och placering på byggnadens mittaxel ganska väl

överensstämmer med ovan beskrivna stenfundament. Möjligen rör det sig om en raserad och bortplockad konstruktionsdetalj eller kanske har nedgrävningen utgjort en äldre källargrop. Då den inte undersöktes till sin helhet är det inte möjligt att göra några säkra tolkningar.

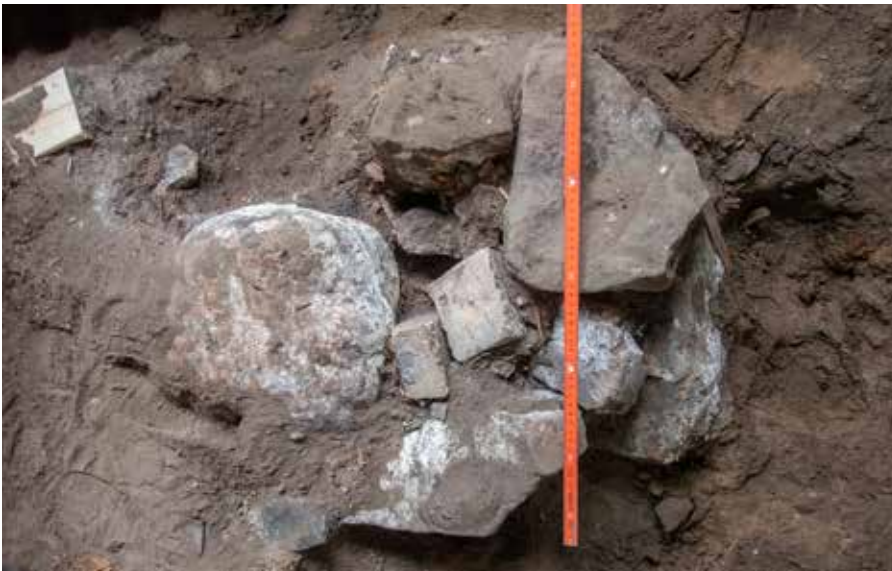
Figur 9: Foto av stolphål innan det grävts ut. Notera den stämplade tegelstenen i fyllningen. Fotonr: 2022-24:3. Foto: Sofie Renström.

I rummets nordöstra del hittades ett stenskott stolphål. Skoningsstenarna mätte mellan 0,3 och 0,5 m (ID 2100). Rester av trä fanns fortfarande kvar i stolphålets mitt (ID 2435). Stolphålet var igenfyllt med ett sandigt lager innehållande recenta fynd och raseringsmaterial av tegel. Det tolkades vara del av ovanliggande utfyllnadslager med ID 20137. I stolphålets fyllning hittades små korkar och punschflaskor (se fig. 11) samt tegelbrockor. En tegelbit var stämplad och samlades in som fynd (se fig. 9). Stolphålet har troligen fyllts igen vid ombyggnationer av den stående byggnaden runt sekelskiftet, och materialet som hittades i stolphålet överensstämmer väl med materialet i utfyllnadslagret som täckt hela golvet i det östra rummet. Troligen hör konstruktionen till husets äldre utformning från 1800-talet.

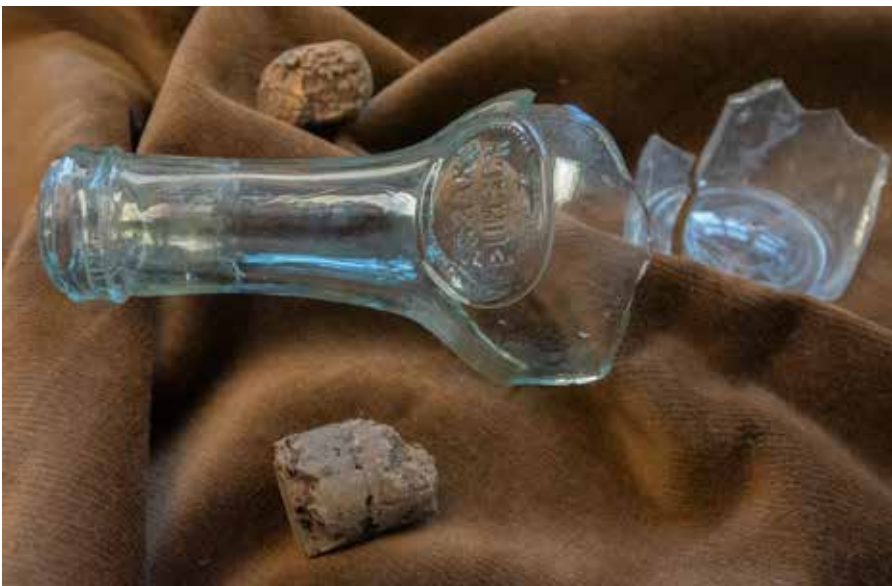
Figur 10: Bitar av punschflaskor och små korkar som hittades i stolphålets fyllning. Fotonr: 2022-24:56. Foto: Sofie Renström.

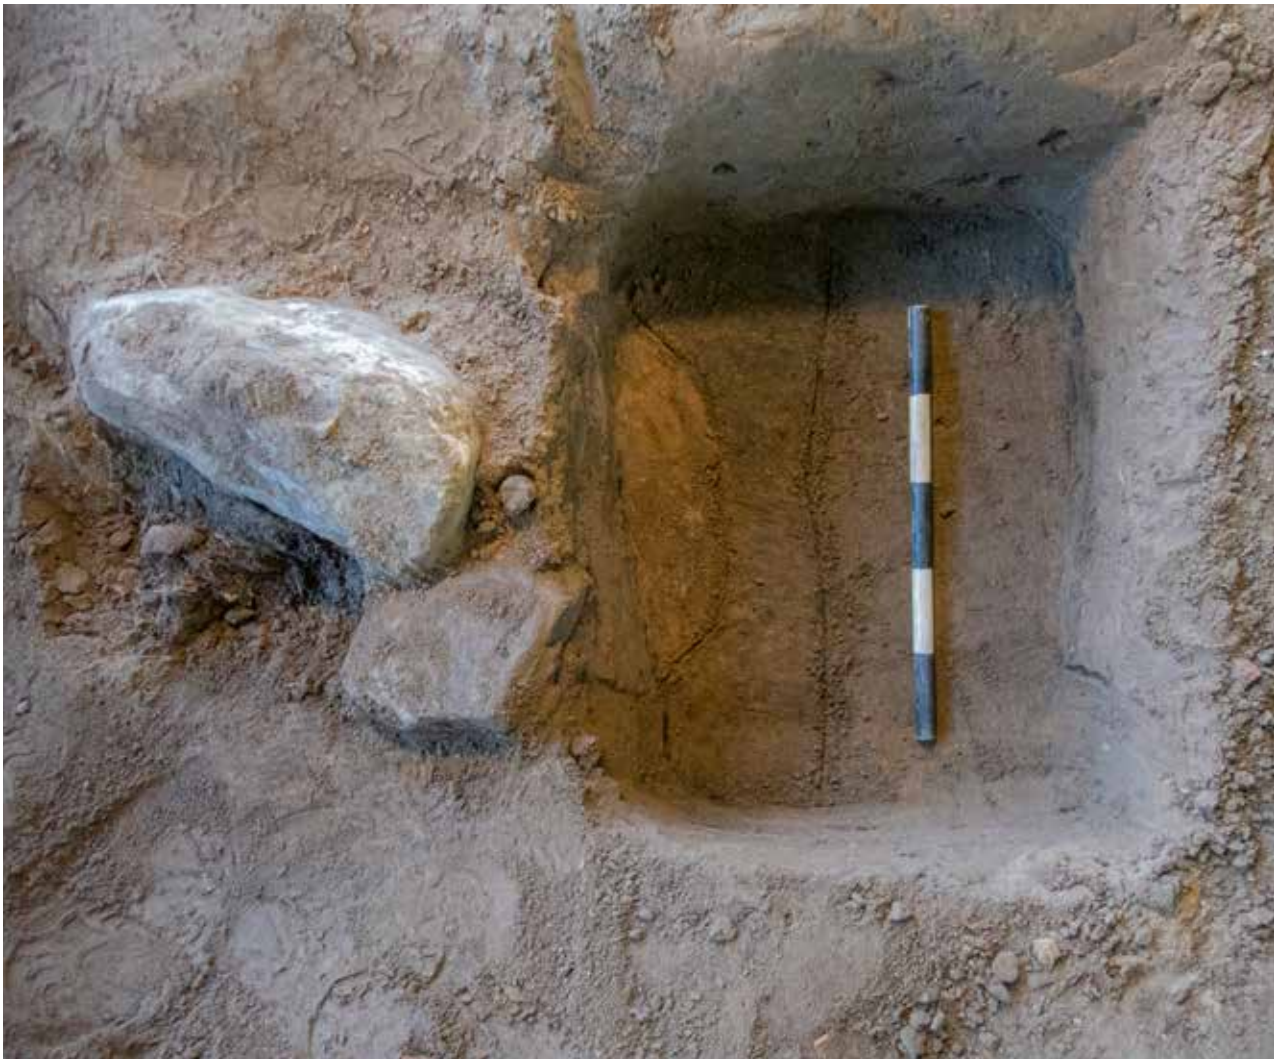
Figur 11: Grävenhet fotad mot öster. Måttstocken är 0,5 m lång. Stenarna norr om grävenheten är skoning av stolphålet som beskrivits ovan. Fotonr: 2022-24:45 Foto: Sofie Renström.

Grävenheten grävdes till ytterligare 0,35 m djup, det vill säga att dess botten nådde ca 2,8 m ö h. Det lerblandade siltlagret tunnar ut, och under det kom ett svartfläckigt brungrått siltigt sandlager. I grävenhetens botten syntes en skarpt avgränsad halvcirkelformad färgskiftning som troligen är del av det intilliggande stolphålets nedgrävning och konstruktion (se fig. 12). Det mörka sandlagret var även skarpt avgränsat i söder och möttes där av ett homogent, gråbrunt sandlager innehållande små mängder tegelkross. Detta lager är mycket likt det som förekom under utfyllnadslagret i hela rummet.

Grävenhetens botten nådde ej steril mark, utan lagren är fortsatt kulturpåverkade på detta djup.

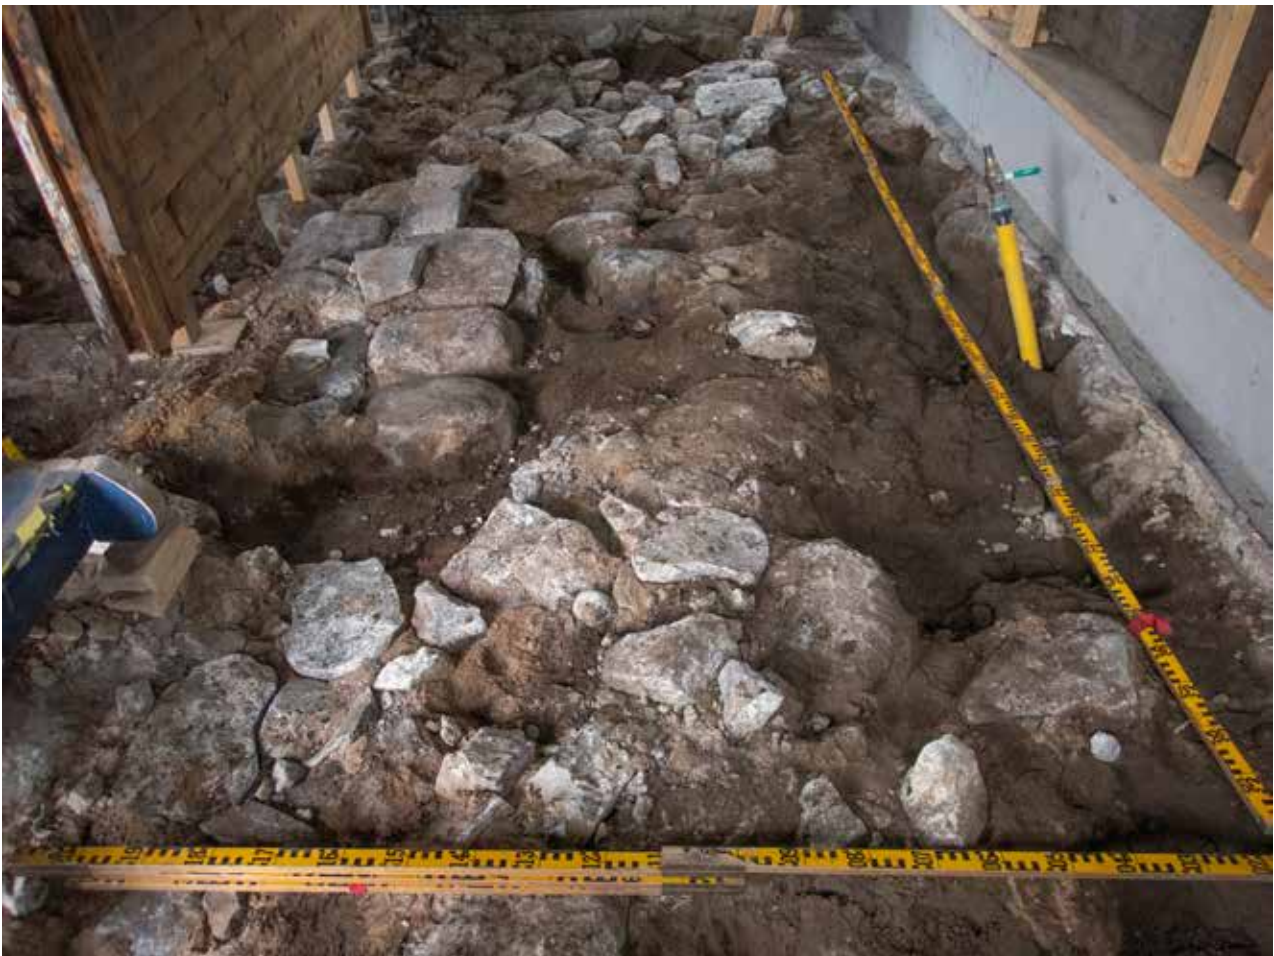
Figur 12: Stengolv fotat mot sydväst. Den blå trappan till vinden kan skimras till vänster i bild, och intill träväggen syns ett stenfundament konstruerad av större, slätare stenar än det omkringliggande stengolvet. Fotonr: 2022-24:28 Foto: Sofie Renström.

I det västra rummet fanns vid schaktningens start ett sönderspettat cementgolv som avlägsnades med slamsugen. Under detta hittades ett skikt med lagda stenar av oregelbunden form och storlek (ID 20066) som var satta i en homogen, gråbeige sand (ID 20023, se fig. 13). Detta är troligen ett äldre golv som senare gjutits över med cement för att jämna till ytan. Stenarna var ofta flata på ovansidan och låg i en jämn nivå med varandra. Fläckvis saknades stenar under cementen och det är troligt att en del plockats upp för att användas på annat håll när stengolvet föll ur bruk.

Fundamentet skiljde sig från det omkringliggande stengolvet genom att vara något större och mer väl-lagda än det ganska skraltiga golvet. Även fundamentet verkade dock vara satt i samma homogena sättsand som golvkonstruktionen. Sättsanden förefaller även vara del av konstruktionen av den bakomliggande syllstensraden under skiljeväggen av trä mellan de två rummen (ID 3273).

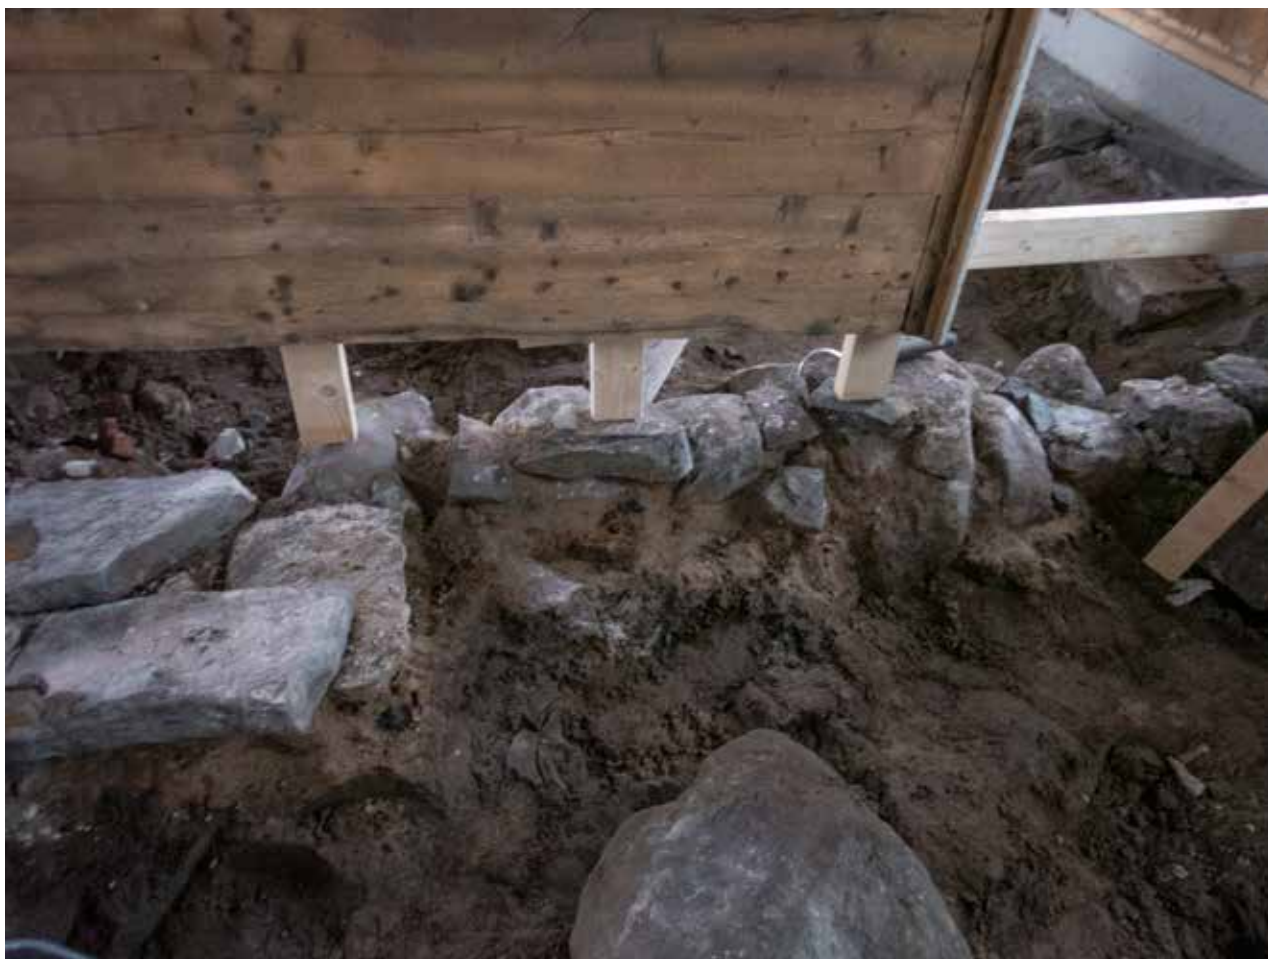
Figur 13: Syllstenar och stenfundament i västra rummet med sättsand synlig under konstruktionerna. 2022-24:36 Foto: Sofie Renström.

I mitten av rummets östligaste vägg fanns ett stenfundament av liknande dimensioner (1,6 x 0,9 m) som det i det östra rummet (ID 3000). Stenarna som ingick i detta fundament var dock något mindre (som störst 0,6 x 0,5 m). Detta fundament ligger på samma längdaxel som det östra rummets troliga spisfundament och den igenfyllda grop som finns ca
