ARKEOLOGISK UNDERSÖKNING I FORM AV  
SCHAKTNINGSÖVERVAKNING 2023

# SANKT NIKOLAUS 19

Halland, Halmstad stad, Sankt Nikolaus 19, RAÄ Halmstad 44:1 / L1997:3939

RAPPORT KULTURMILJÖ HALLAND 2023:23

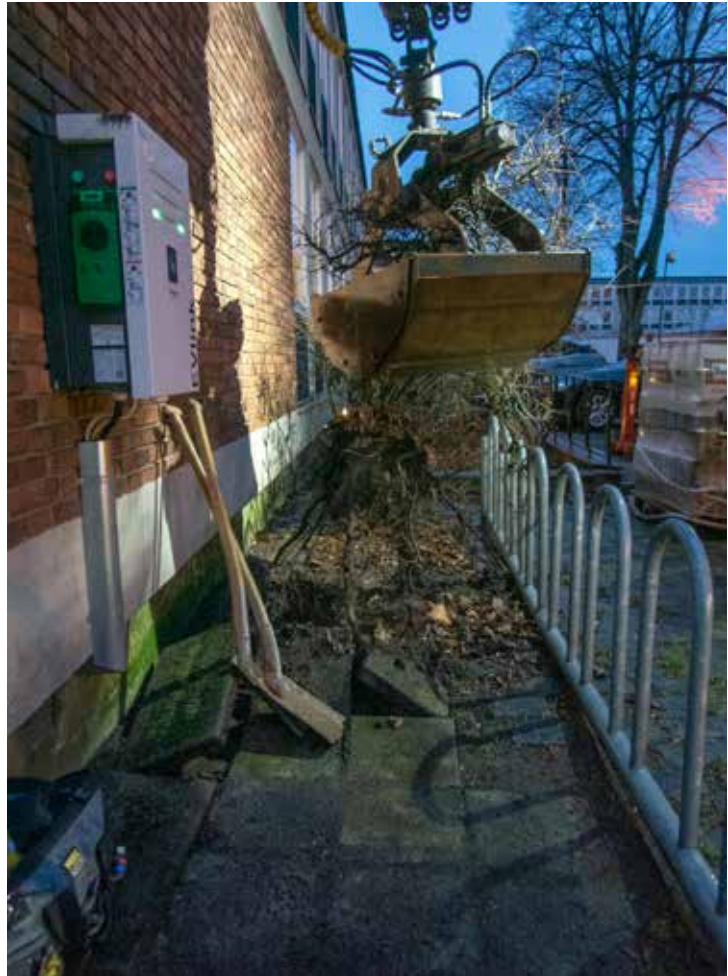
*Figur 2: Buskarna inom undersökningsområdet avlägsnas med gripskopen inför schaktningen. (Fotonr. 2023-006:1)  
Foto: Sofie Renström*

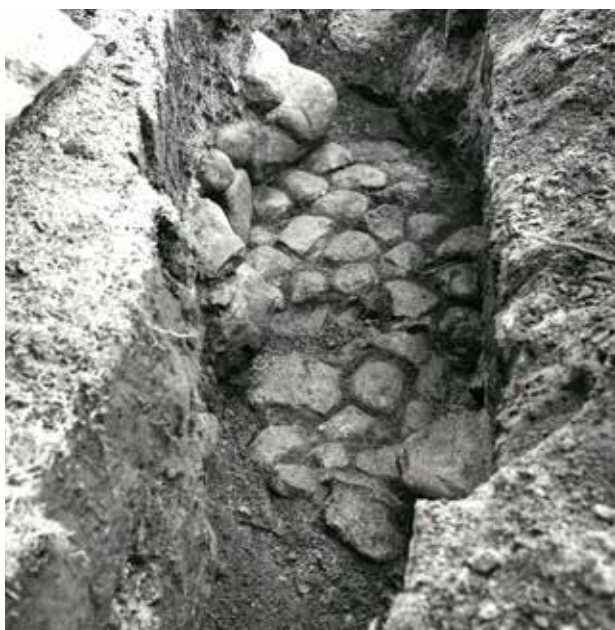
Vid nedläggning av en elledning i östra delen av kvarteret Sankt Nikolaus påträffades en mur av gråsten på en stenläggning. Konstruktionerna frilades, mättes och fotograferades. Murens överkant påträffades så högt som 0,14 m under dåvarande trottoar. Mellan muren och stenläggningen påträffades en bit av kritpipa, blyglaserad keramik och 'en mindre mängd slaktavfall' (Olsson 1966:1f).

Figur 3: Stenkonstruktionen som påträffades vid 1966 års schaktning. Foto: Gösta Olsson.

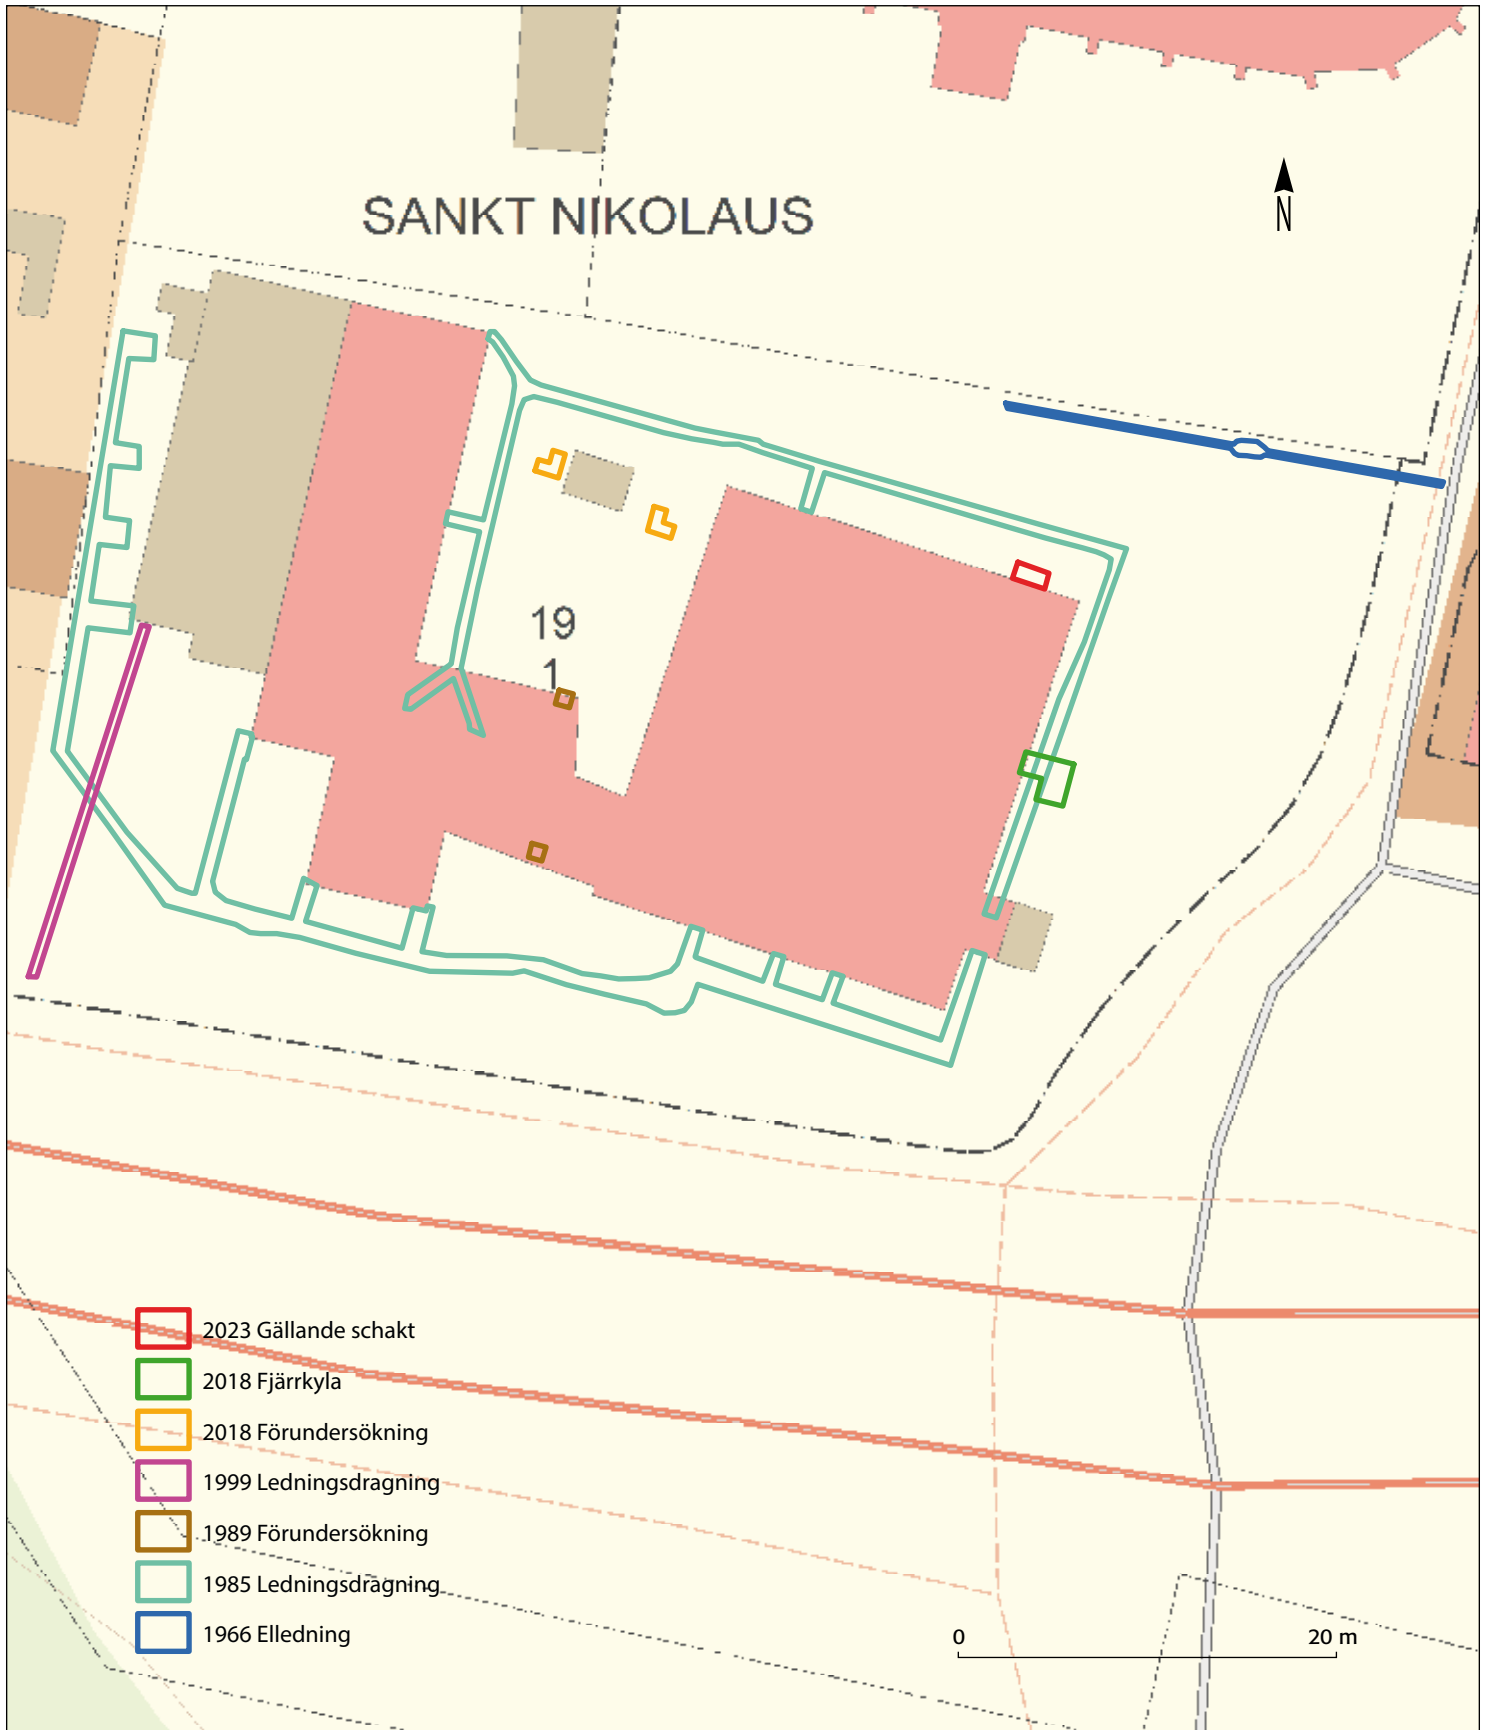
Sankt Nikolaus 19 i korthet. Se planritning (figur 4) för schaktens situation i förhållande till dagens schakt.

Figur 4: Situationsplan över gällande schakt och äldre schakt i närområdet. Utdrag ur fastighetskartan. Skala 1:400.

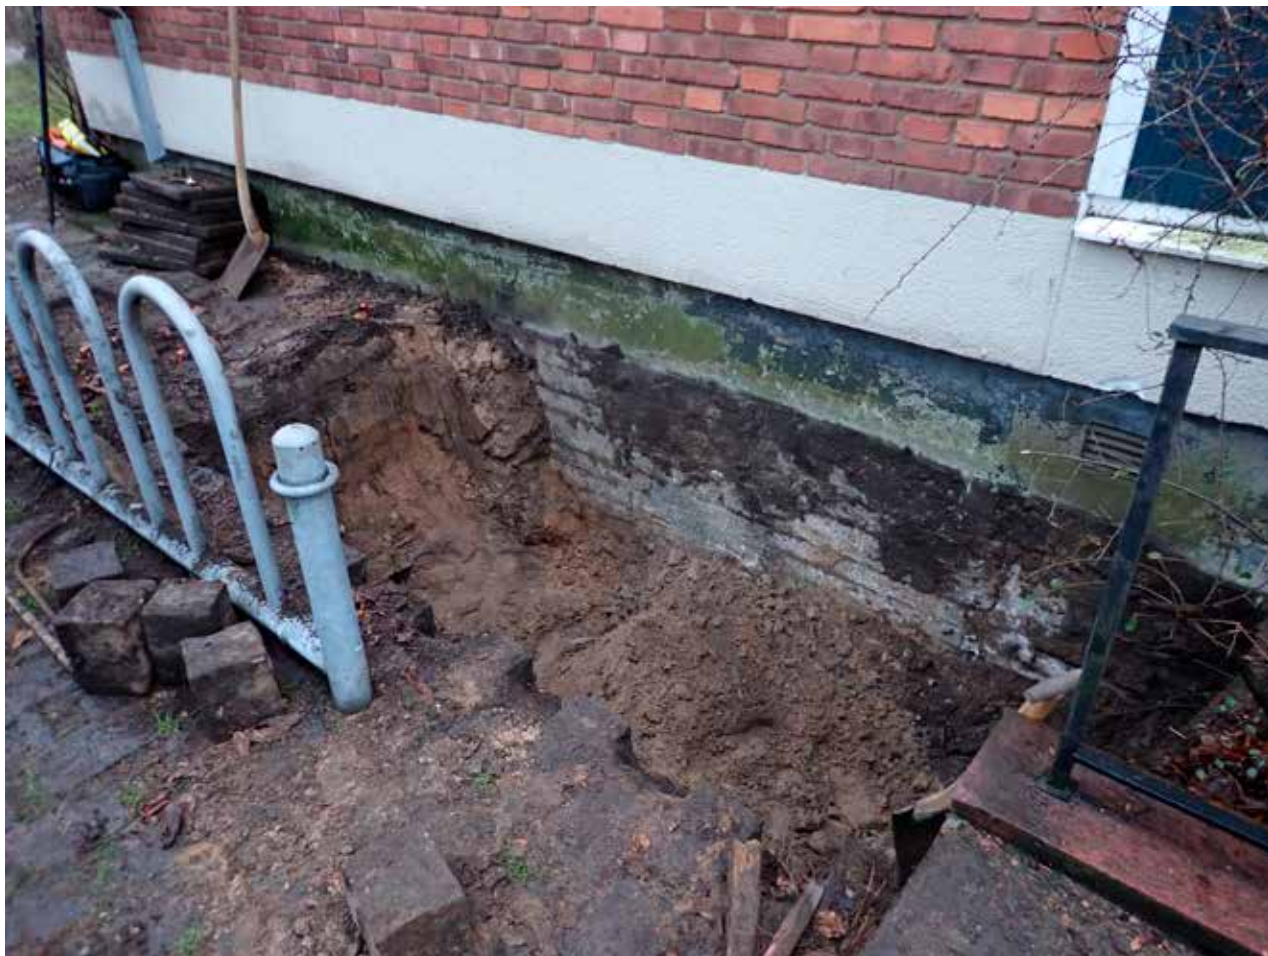
Ett 2,7 meter långt och 1,3 meter brett schakt drogs längs med husfasaden. Djupet uppgick till 1 meter under den befintliga marknivån.

I schaktets västra del förekom stora mängder betong, resterna av en betongvägg som gått i riktning SV-NO framför den befintliga källartrappan.

Figur 5: Översiktligt foto av schaktet. Mot SO. Foto: 2023-006:5, Sofie Renström.

Varken schaktets väggar eller botten påvisade bevarade, arkeologiska kulturlager. Inga fynd eller prover tillvaratogs.

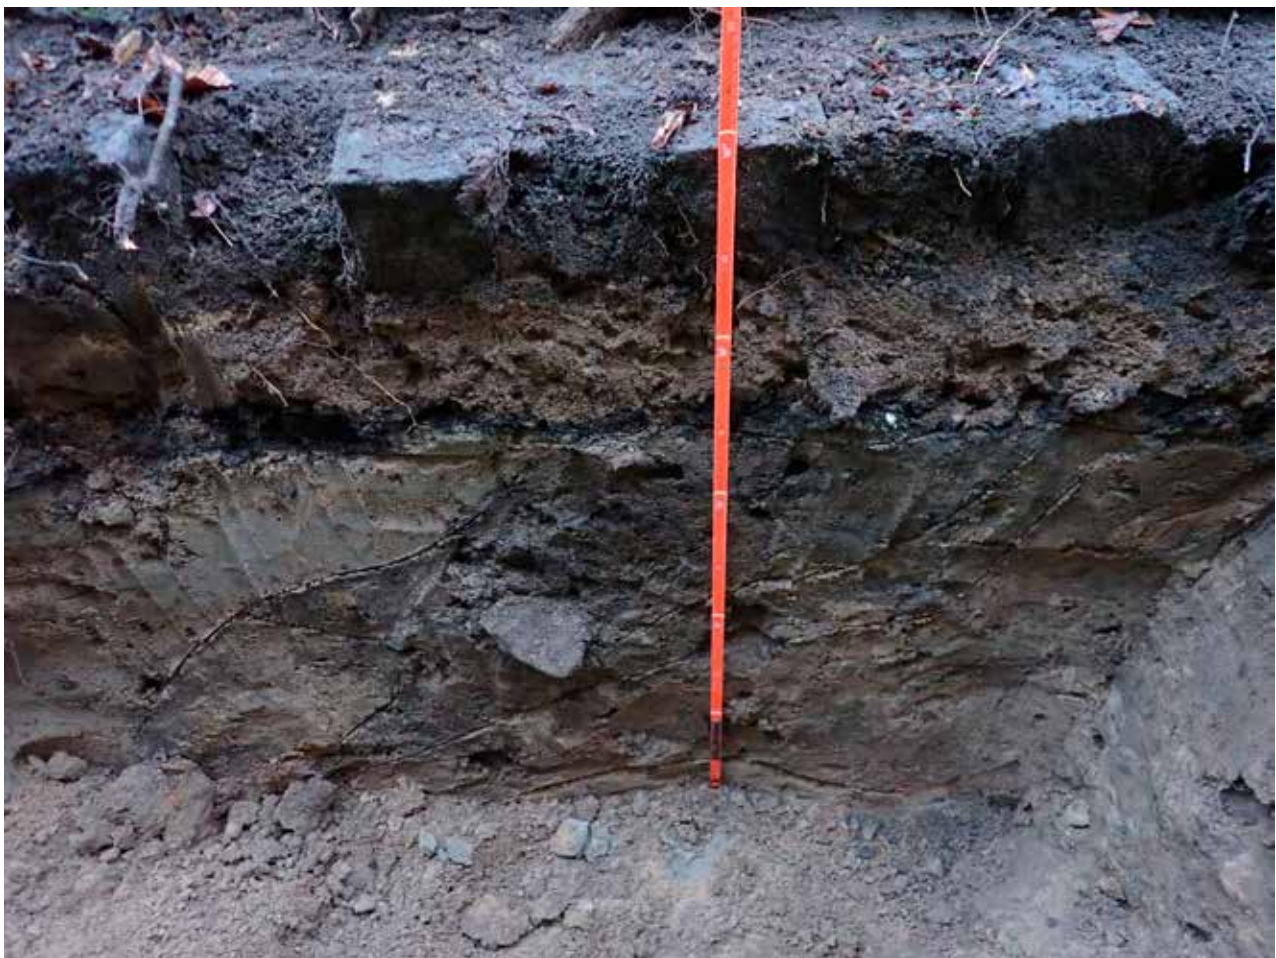
Schaktmassorna bestod i toppen av matjord, och under detta hittades blandade massor som lagts ut

lagervis på platsen. Dessa tolkades som utfyllnadsmassor, troligen återdeponerade i den nedgrävning som gjordes för att bygga det intilliggande husets källare.

I de översta utfyllnadslagren hittades ett fåtal fynd av blandad datering. Det yngsta fyndet bestod dock av en patentkork från tidigt 1900-tal, så massorna kunde konstateras vara recenta. I schaktets djupare belägna utfyllnadslager påträffades inga fynd som kunde datera materialet, men det är troligt att alla utfyllnadslager deponerats i byggnadens konstruktionsnedgrävning i modern tid. Alla massor var omrörda och sluttade från öster ned mot väster, det vill säga att de tippats på platsen från öster.

Figur 6: Den norra schaktväggen där sluttande lager av omrörda utfyllnadsmassor är synliga under dagens markbeläggning. Mot N.  
Foto: 2023-006:2, Sofie Renström
