ARKEOLOGISK UNDERSÖKNING  
I FORM AV SCHAKTNINGSÖVERVAKNING 2024

# TVÅ SCHAKT VID OLYMPIAVÄGEN

Halland, Halmstad socken, Halmstad kommun, Inspektoren 14, L1997:4475

KULTURMILJÖ HALLAND RAPPORT 2025:49

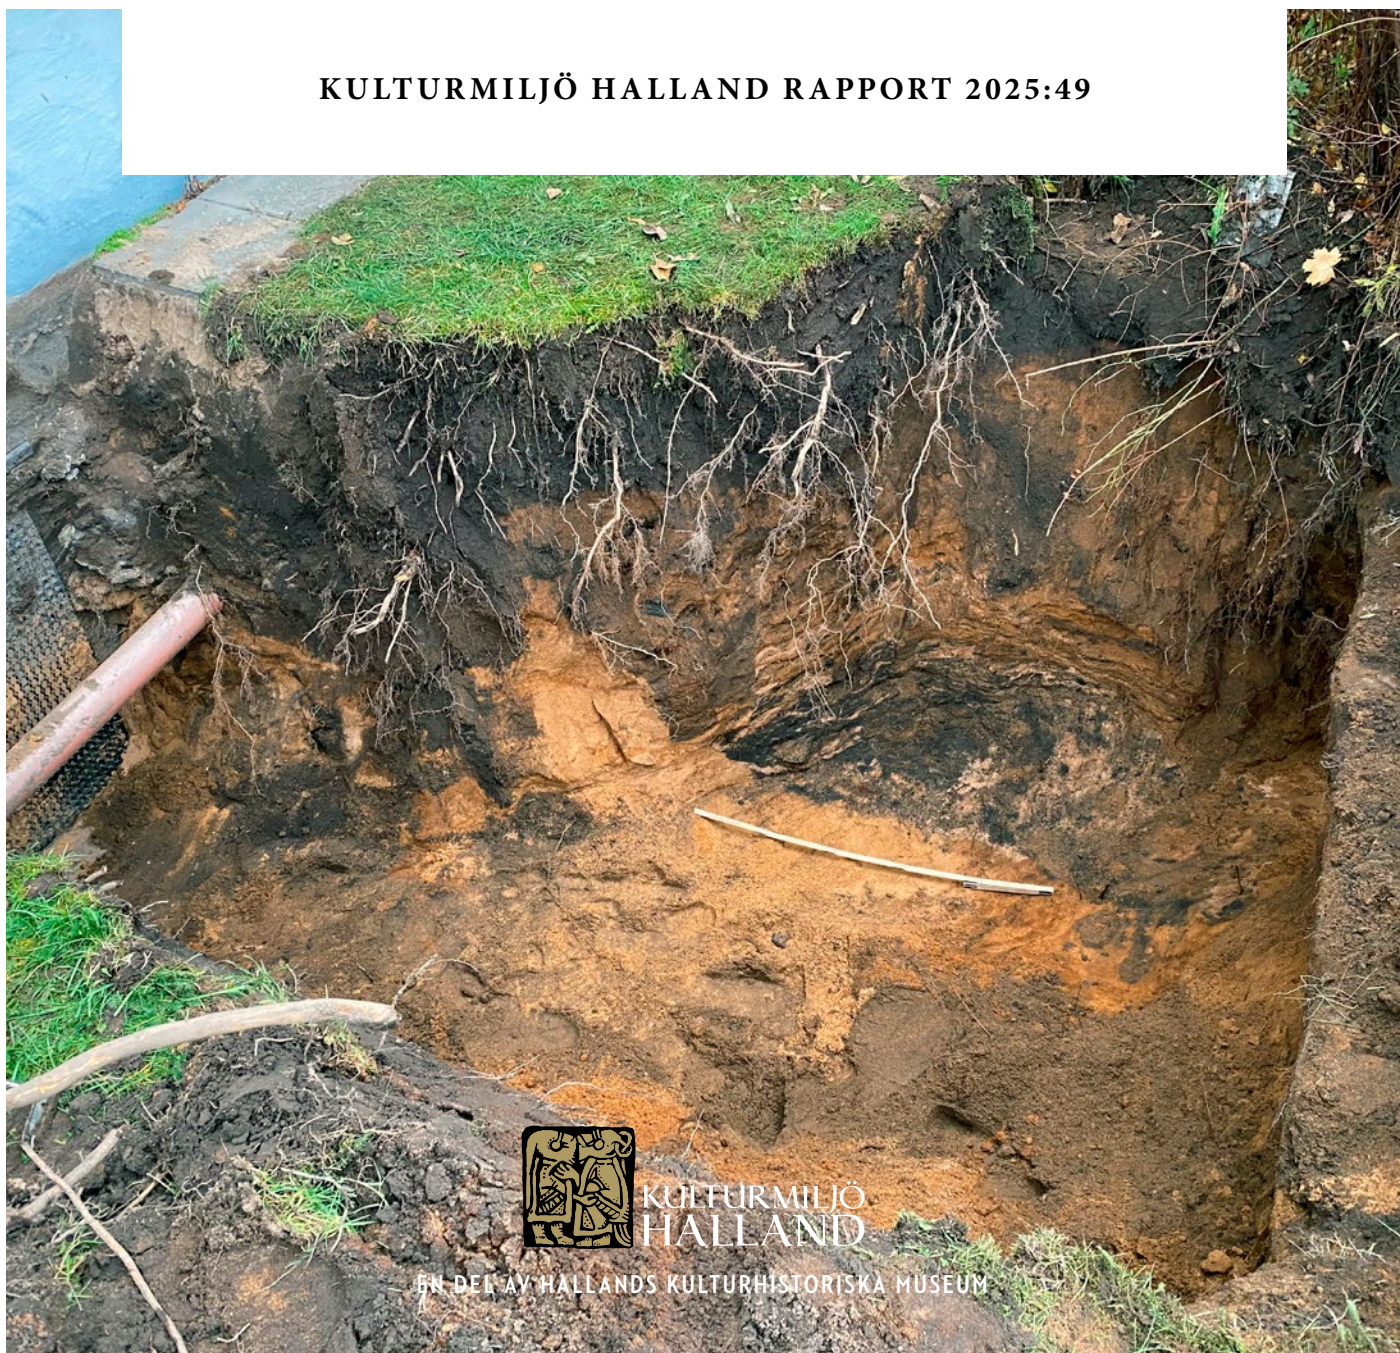
Bild framsida: Översikt av schakt 2005. Mot öst. Foto: Lina Dahlqvist. (Fotonummer: 2024-101-1).

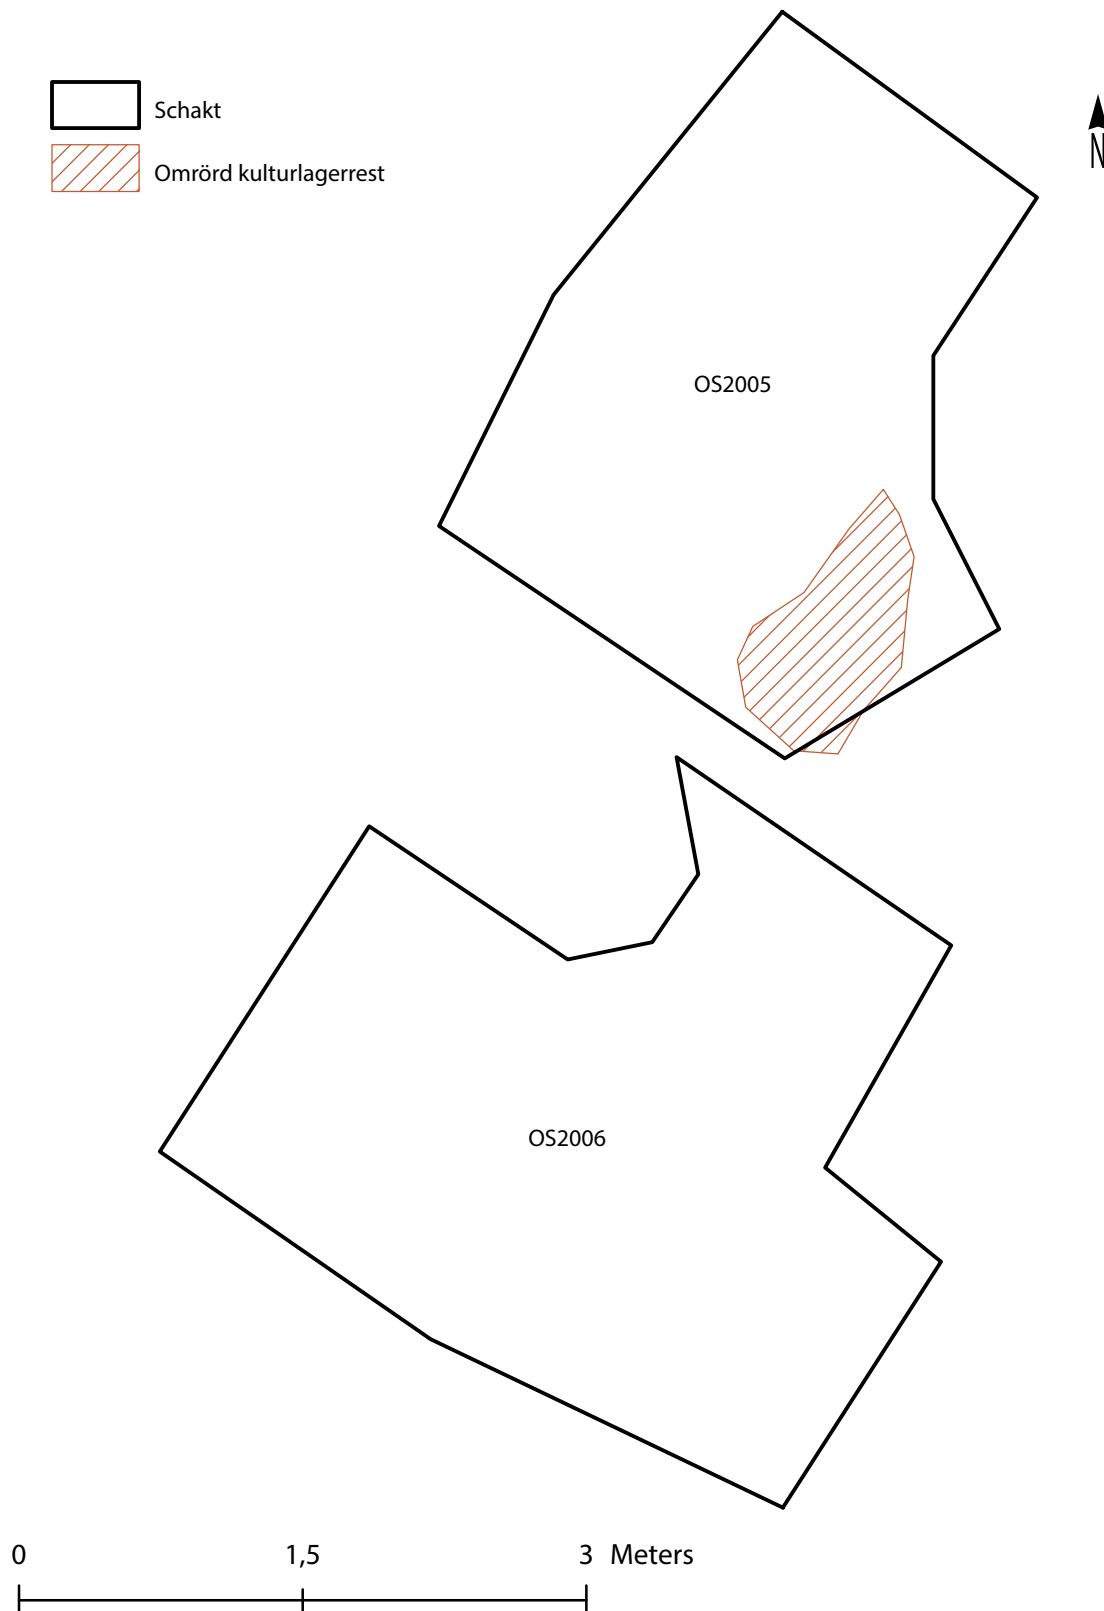
Vid schaktningsövervakningen upptogs två schakt med hjälp av hjulgrävare, ett inom fastigheten (schakt 2005) och ett i gatan (schakt 2006) precis söder om fastighetsgränsen (fig. 2). Mellan fastigheten och gatan fanns en mur. För att sammankoppla de två öppnade schakten grävdes en tunnel under muren. Den sammanlagda schaktade ytan var cirka 16 m<sup>2</sup>.

Figur 3. De två upptagna schakten. Skala 1:40.

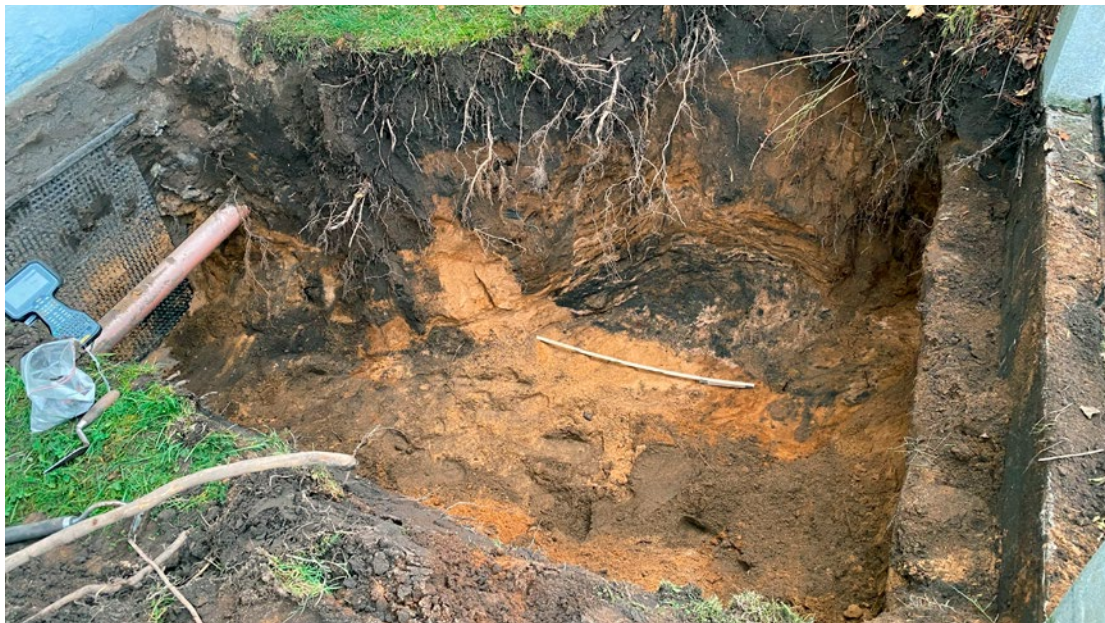
Schakt 2005 var cirka 3 meter långt, 3 meter brett och cirka 1,6 meter djupt. Schaktet bestod av matjord mellan 0–0,5/0,6 meter och därunder recent orange sättsand mellan 0,5/0,6–1,6 meter (fig. 4). Cirka 1,2–1,3 meter under markytan i den sydöstra delen av schakt 2005 påträffades ett fyndförande lager bestående av lucker mörkbrunsvart sand med inslag av träkol och småsten, cirka 0,05 meter stora. Även mindre klumpar av siltig sand förekom i lagret. Dessa klumpar var något mer kompakterade än omkringliggande sand, men var ändå lätta att dela. Lagret var skiktvis uppblandat av brun, orange och gul sand (den gula san-

den var något grövre). Vid undersökning framkom en ledning i ett järnrör i lagret, vilket betyder att lagret ej är ett bevarat, intakt kulturlager. Troligen är det ett eller flera äldre kulturlager som grävts upp vid nedläggningen av ledningen, där samma massor sedan använts som fyllnadsmaterial vilket har resulterat i omrörda kulturlager med ett blandat och omrört fyndmaterial. Tidigare undersökningar på platsen har påvisat att äldre kulturlager, som grävts upp vid anläggandet av gatunätet i området på 1930-talet, har använts som fyllnadsmassor i trädgårdarna (Bjuggner 2003).

Figur 4. Översikt mot öst av schakt 2005. Foto: Lina Dahlqvist. (Fotonummer: 2024-101-2).

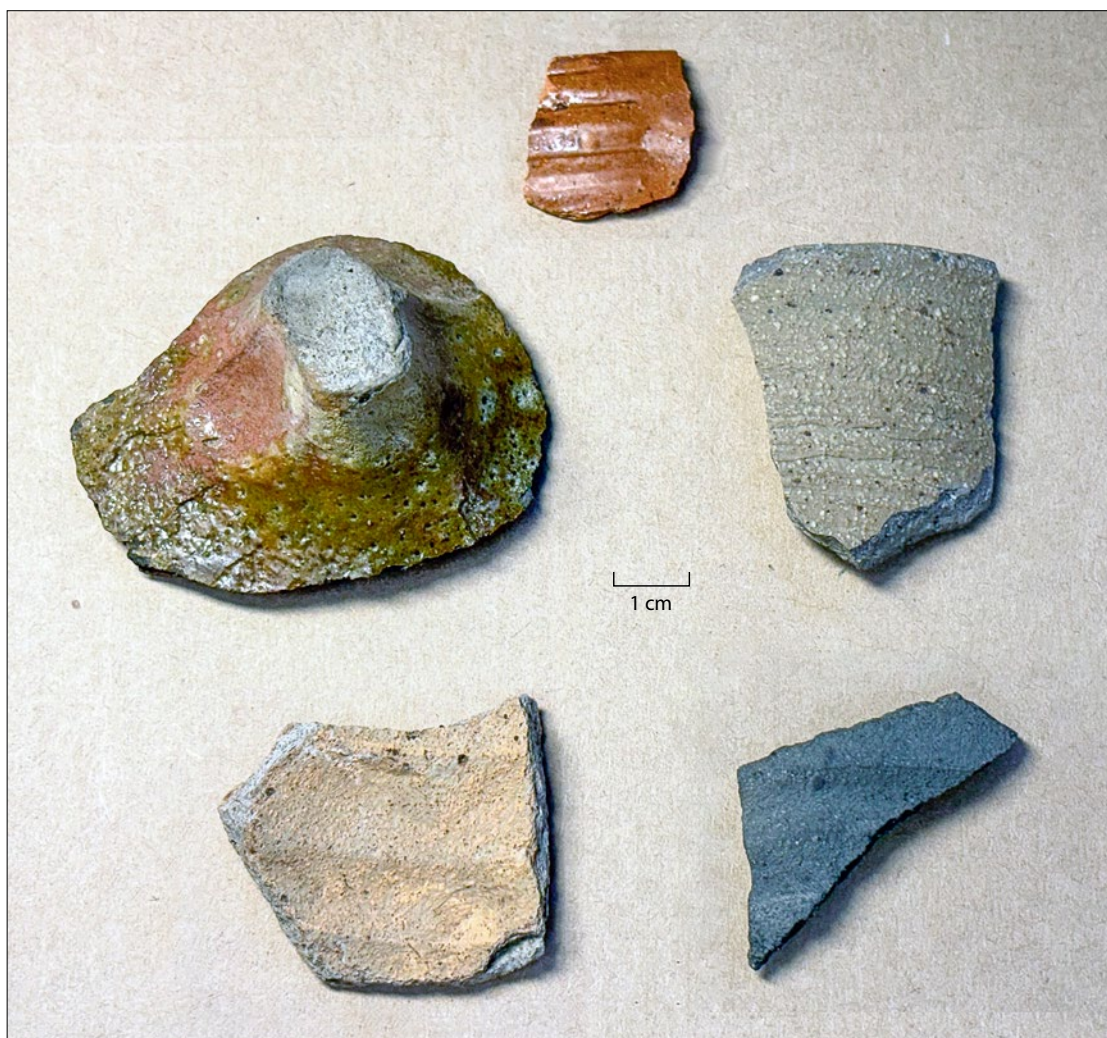
Det påträffade fyndmaterialet bestod av högmedeltida keramik i form av proto stengods/nästan stengods, äldre rödgods samt yngre rödgods (fig. 5). Även djurben, enstaka brända djurben samt ett metallföremål påträffades. Djurbenen samlades in och registrerades, men därefter gallrades dem. Metallföremålet var okulärt svårbedömt och misstänktes kunde vara en vikt, vilket i så fall kunde ha en koppling till den omlastningsplats för varor (och en eventuell lokal marknads-

Figur 5. Ett urval av påträffat fyndmaterial i schakt 2005. Skala 1:1. Foto: Lina Dahlqvist. (Fotonummer: 2024-101-2).

plats) som legat på platsen under medeltid (Bjuggner 2003). Därför skickades föremålet på röntgen hos Studio Västsvensk Konservering. Dock visade resultatet på att föremålet troligen var en båtnit, och inte en vikt.

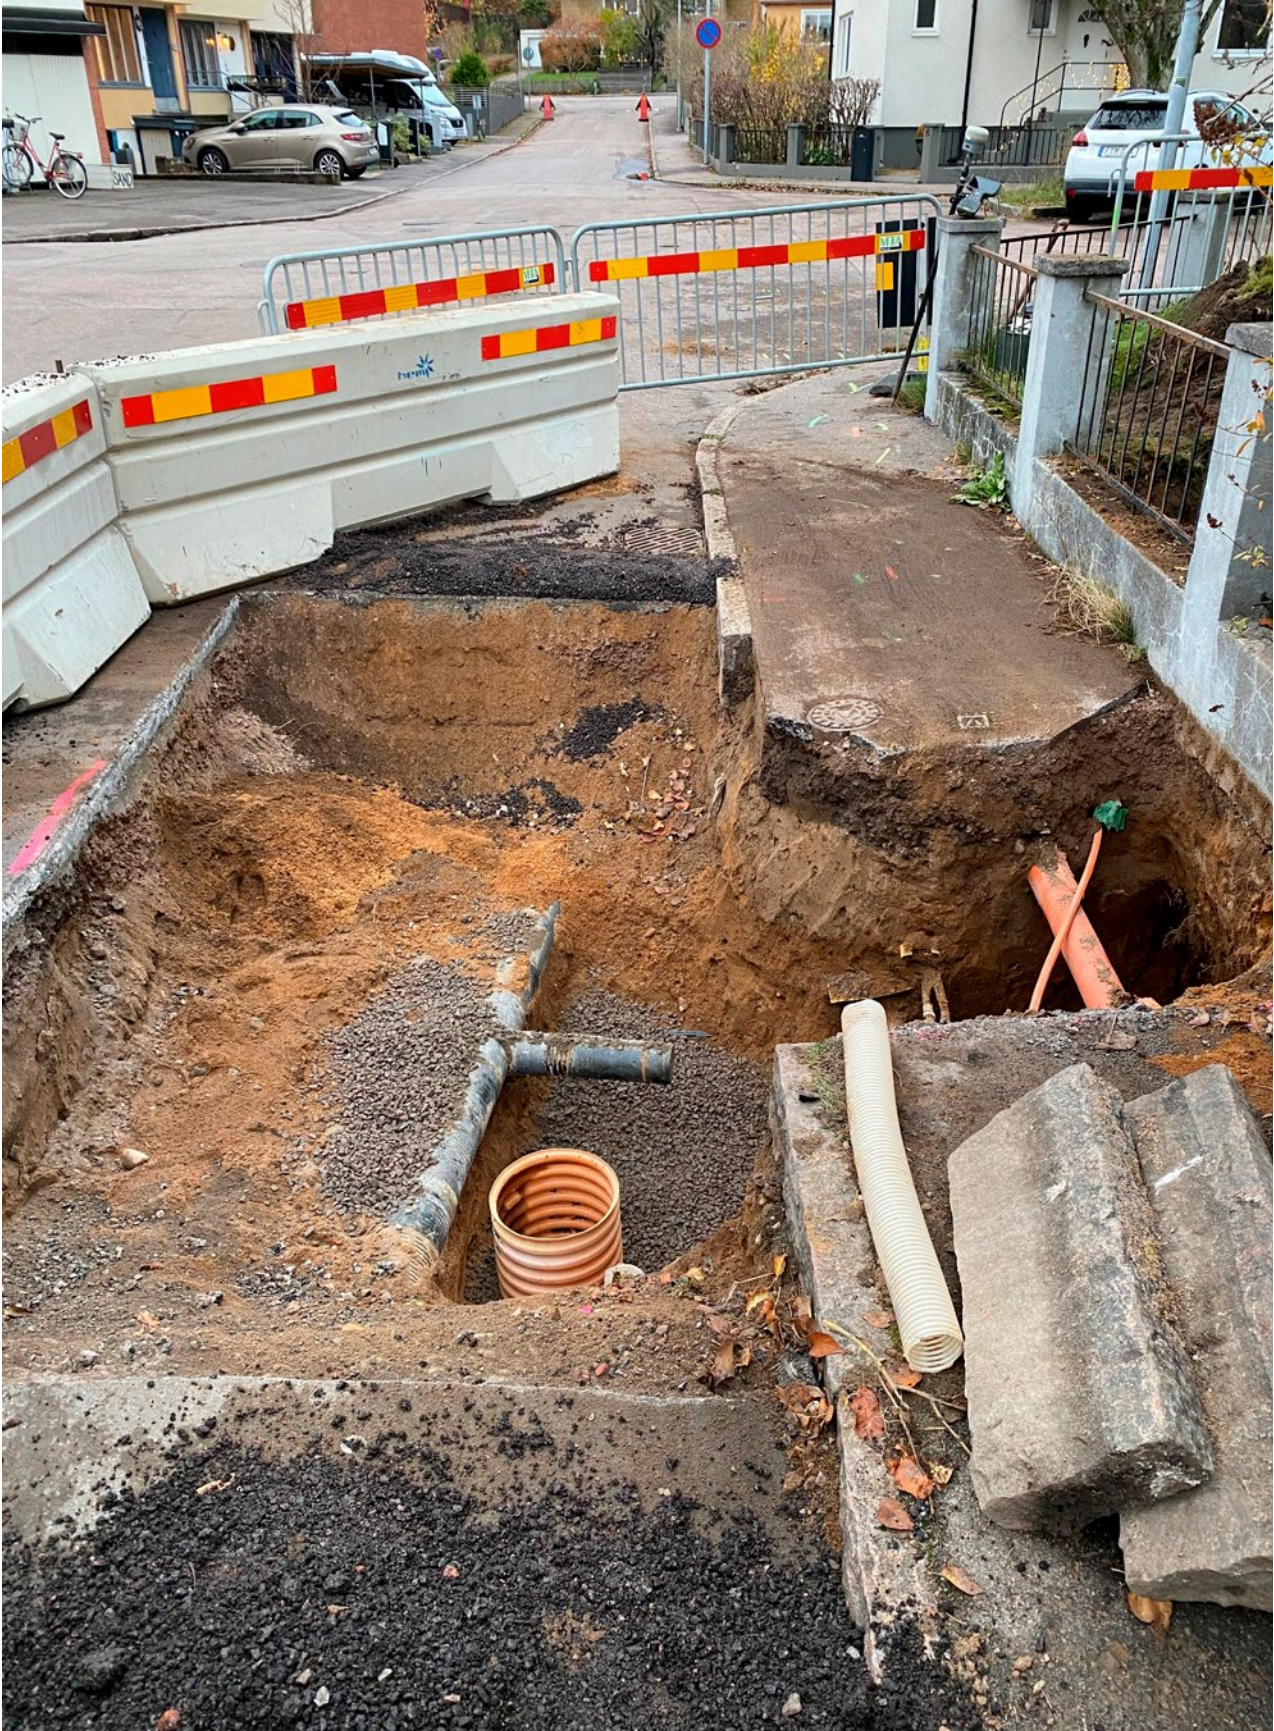
Figur 6. Översikt mot väst av schakt 2006. Foto: Lina Dahlqvist. (Fotonummer: 2024-101-3).

Schakt 2006 var cirka 4 meter långt, 3 meter brett och 1,3 meter djupt. Schaktet bestod av asfalt 0–0,1 meter, därunder recenta bärlager och sättsandslager med grus och småsten 0,1–1,3 meter (fig. 6). I schaktet löpte diverse ledningar och rör i öst-västlig riktning.

Kulturmiljö Halland bedömer att det ej finns intakta, bevarade kulturlager eller arkeologiska lämningar inom den schaktade ytan, men förordar att det är viktigt att ha fortsatt schaktningsövervakning vid framtida markgrepp då det sannolikt finns bevarande arkeologiska lämningar på andra platser inom forn-lämning L1997:4475.
