ARKEOLOGISK UNDERSÖKNING I FORM

AV SCHAKTNINGSÖVERVAKNING 2024

FYRA MINDRE ELSCHAKT PÅ HANTVERKSGATAN/ BRYGGAREGATAN, BROGATAN OCH HANTVERKSGATAN

RAPPORT KULTURMILJÖ HALLAND 2025:2

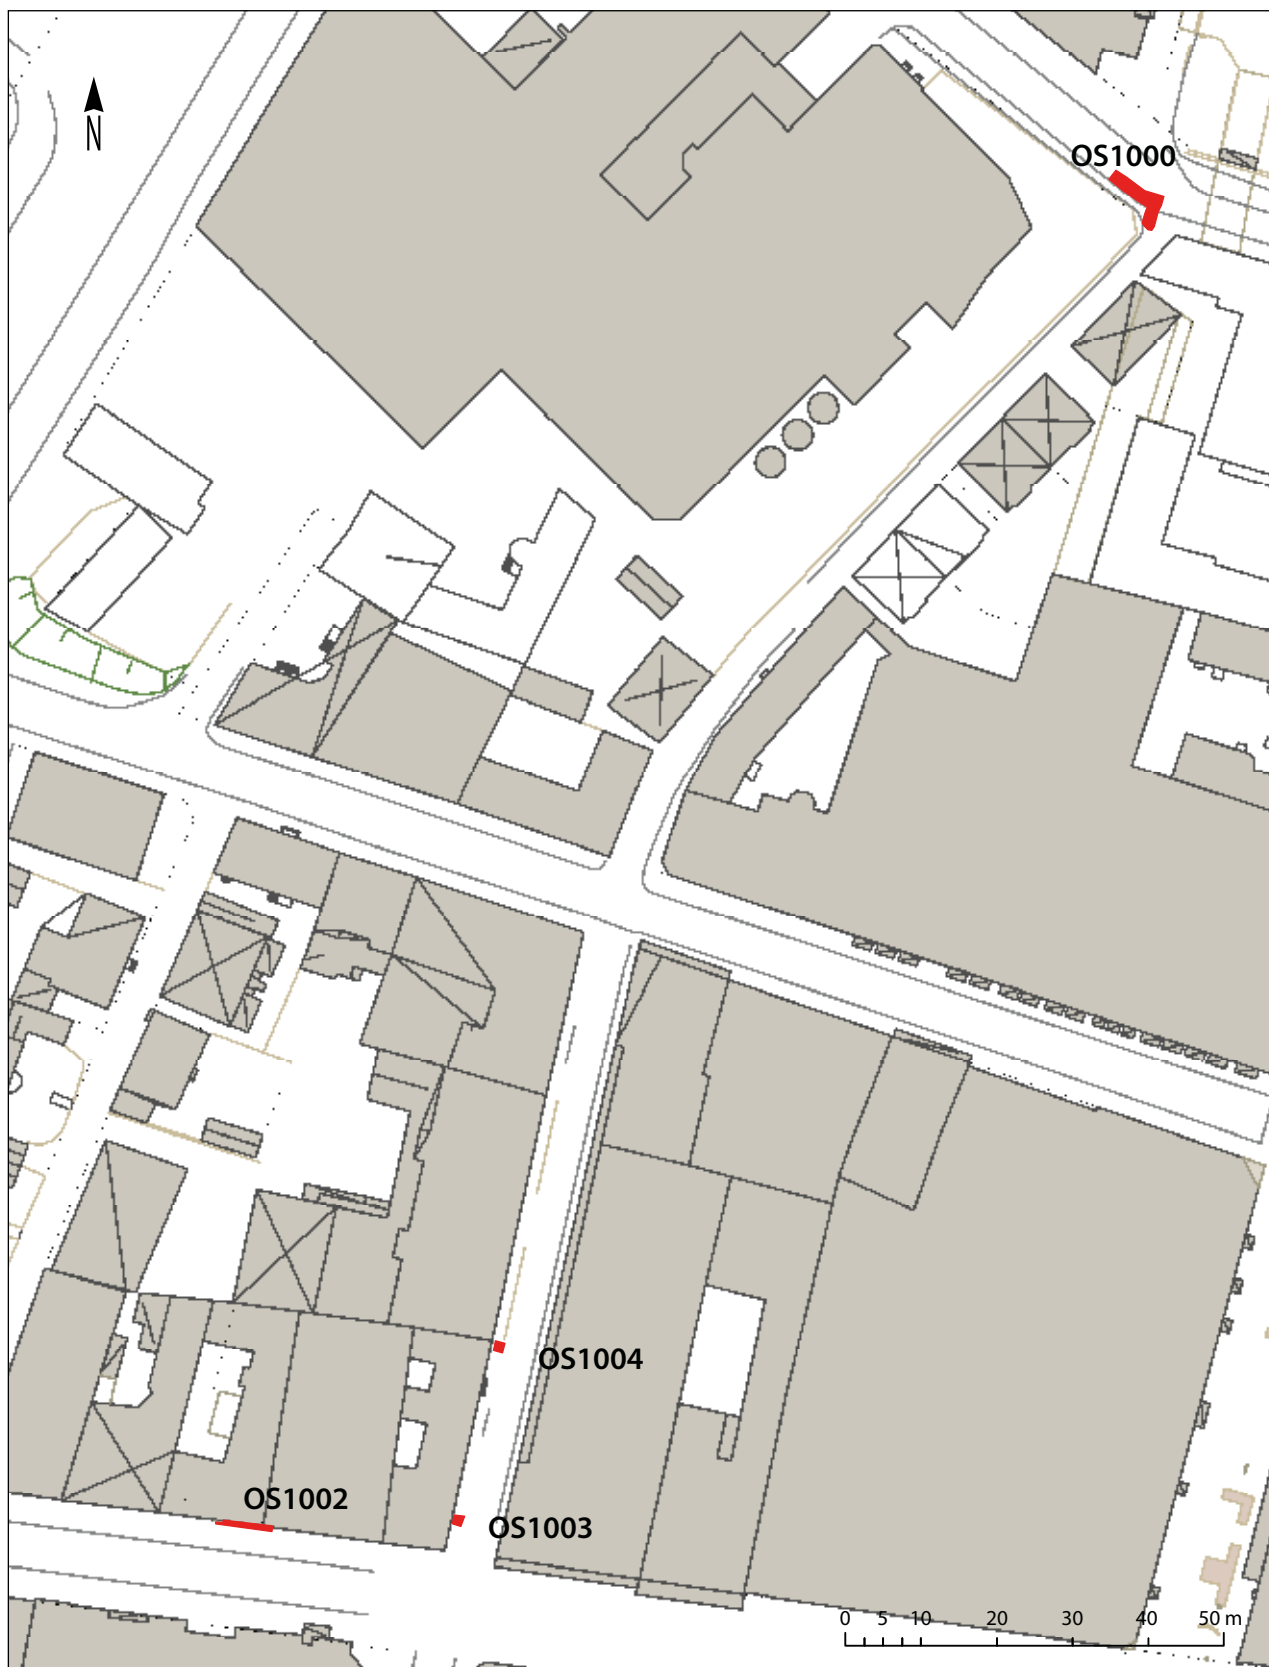
Figur 2. Karta över schaktens placering. Schakten är markerade med rött och namngivna. OS1000, Bryggaregatan/Hantverksgatan. OS1002, Brogatan 24 och 26. OS1003 & OS1004, Hantverksgatan 19. Byggnader i grått och gator i vitt. Skala 1:1000.

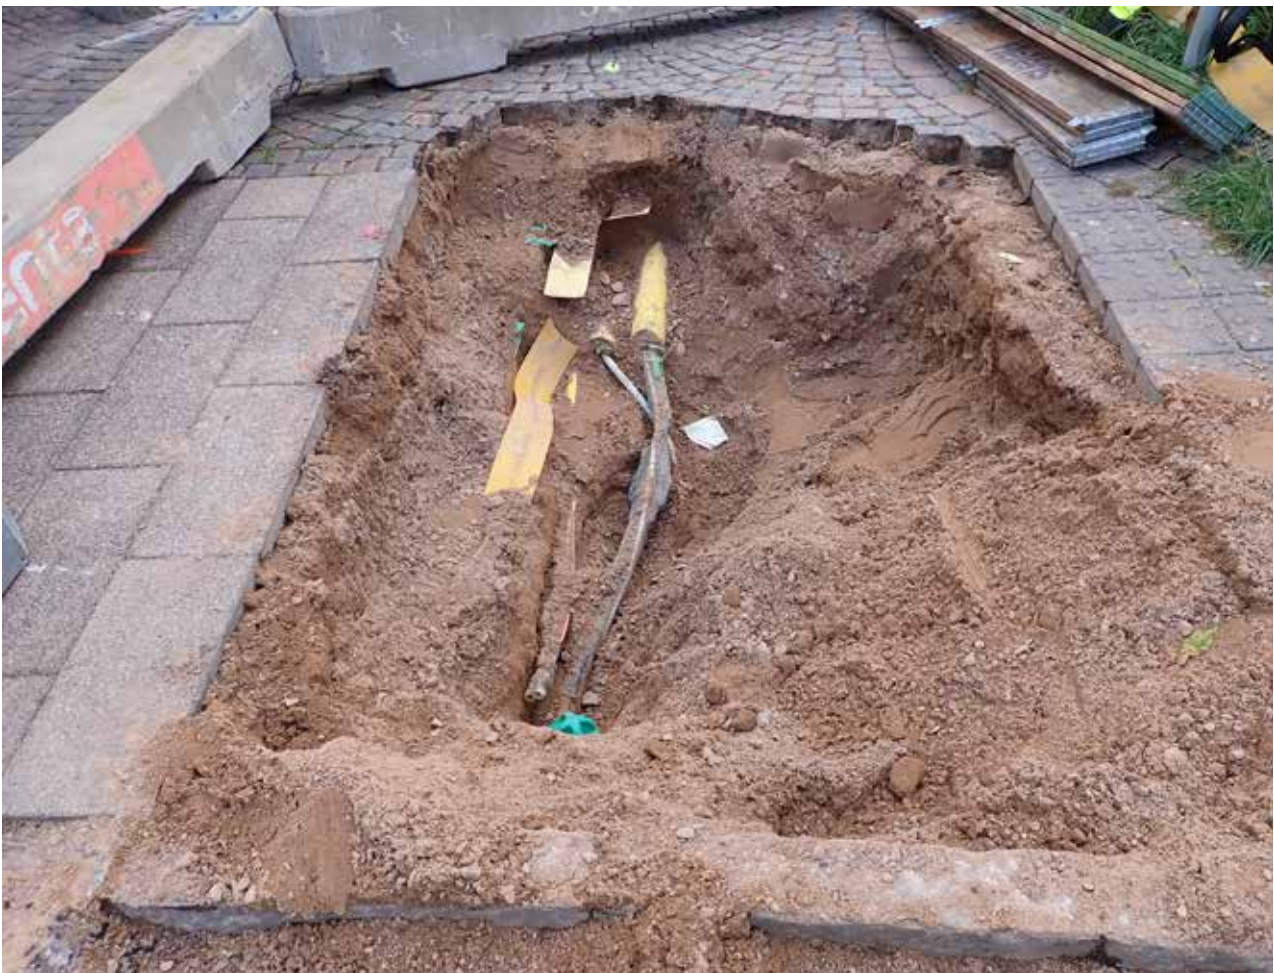
Detta schakt öppnades i syfte att laga en trasig elkabel som går in i Hantverksgatan, se figur 3. Schaktet öppnades i korsningen mellan Hantverksgatan/Bryggaregatan. Den trasiga elkabeln skulle skarvas ihop

Figur 3. Översikt på OS1000 och den trasiga elkabeln som går in på Hantverksgatan. Schaktet öppnades i korsningen Hantverksgatan/Bryggaregatan. Mot söder. (Fotonr. 2024-87:1). Foto: Johanna Olsson.

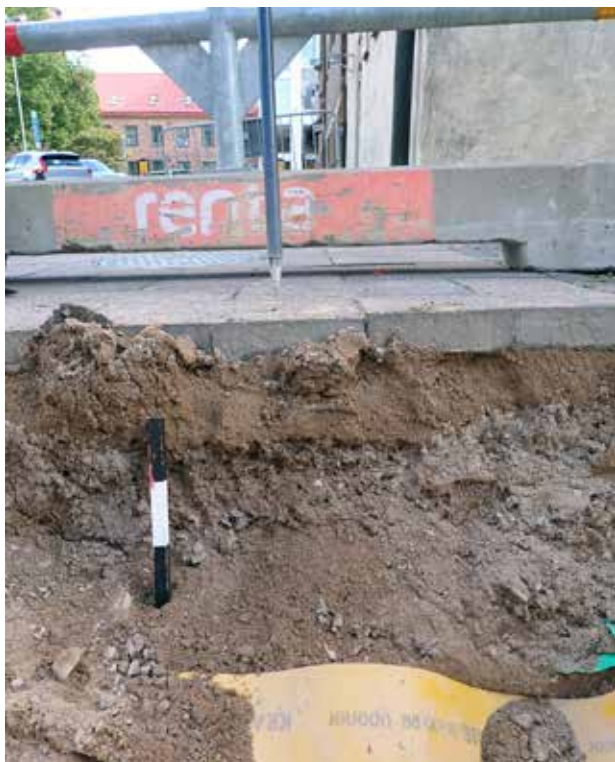
Figur 4. Den östra schaktväggen i OS1000 i korsningen Hantverksgatan/Bryggaregatan där de moderna utfyllnadsmassorna är synliga under dagens gatsten. Mot öster. (Fotonr. 2024-87:2). Foto: Johanna Olsson.

Det har grävts på denna plats förr, både arkeologiskt och för infrastruktur. Den del av schaktet som var placerad på Hantverksgatan täcktes av gatstenar medan den andra delen som var placerad längs med Bryggaregatan var täckt med asfalt. Under gatstenarna framkom ett lager av sättsand, ungefär 0,15 meter tjockt. Sättsanden var beige och väldigt ren, inget arkeologiskt framkom. Under sättsanden kom bärlagret som var ungefär 0,45 meter tjockt. Bärlagret mättes in men utgår. Bärlagret hade en varmare brun färgsättning och bestod av grus med dominerande inslag av sand och småsten. Den trasiga elkabeln låg i ett gult plaströr som hade en N-S riktning som har blivit täckta med sand. Profilerna i schaktet på Hantverksgatan undersöktes och inget arkeologiskt observerades, se figur 4.

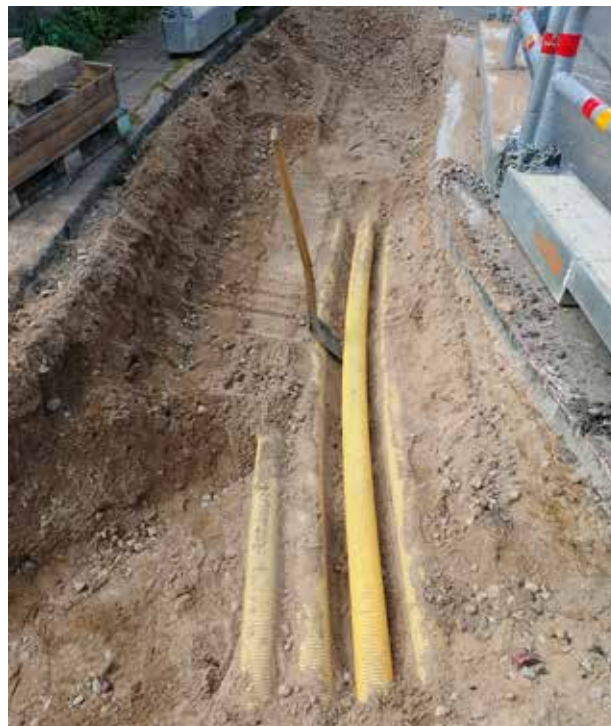
Figur 5. Översikt på den del av OS1000 som placerades på Bryggaregatan. Skyffeln indikerar vilket elrör med elkabel som ska skarvas samman med den trasiga kabeln. Schaktet öppnades i korsningen Hantverksgatan/Bryggaregatan. Mot väster. (Fotonr. 2024-87:3). Foto: Johanna Olsson.

gatan. Bärlagret var ungefär 0,15–0,20 meter tjockt. Direkt under bärlagret kom ett tjockare sandlager som de fyra gula rören med elkablarna blivit nedlagda i. Sandlagret hade en ljusbeige färg och var mycket ren. Det var den tredje elkabeln – från trottoaren – i Bryggaregatan som skulle skarvas och sammankopplas med den trasiga elkabeln, se figur 5. Schaktets profiler i Bryggaregatan visade inga tecken på arkeologiska lager eller lämningar, enbart moderna massor.

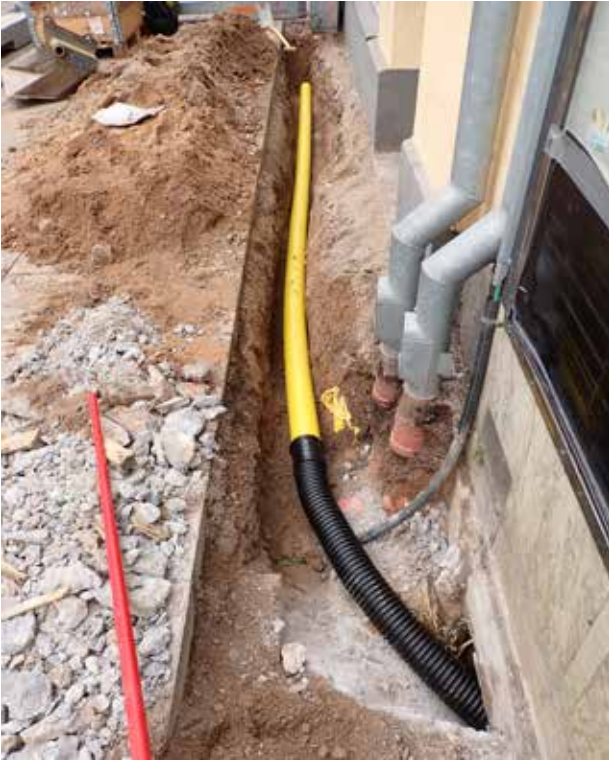
Det har grävts på denna plats tidigare. Schaktet var täckt med gatstenar som behövde plockas bort och under framkom bärlagret. Bärlagret hade en brun-gul färg och bestod av grus med dominerande inslag av sand och småsten. Schaktet blev ungefär 0,5–0,6

Figur 6. Översikt på OS1002 utanför Brogatan 24 & 26. Elröret går in i Brogatan 24 källare. Mot väster. (Fotonr. 2024-87:4). Foto: Johanna Olsson.

meter djupt mätt från ovansidan av gatstenarna. Mot botten av schaktet blev massorna lite mer sandiga men inget arkeologiskt framkom, enbart lite tegelkross och plast. I schaktets östra del var man tvungen att borra bort en betongplatta från en blomlåda som tidigare funnits på platsen i syfte att kunna föra in elkabeln i fastighetens källare, se figur 6. Inga övriga kontexter mättes in utöver schaktet. Bottenmätt gick att mäta in fast uppkopplingen var lite svajig.

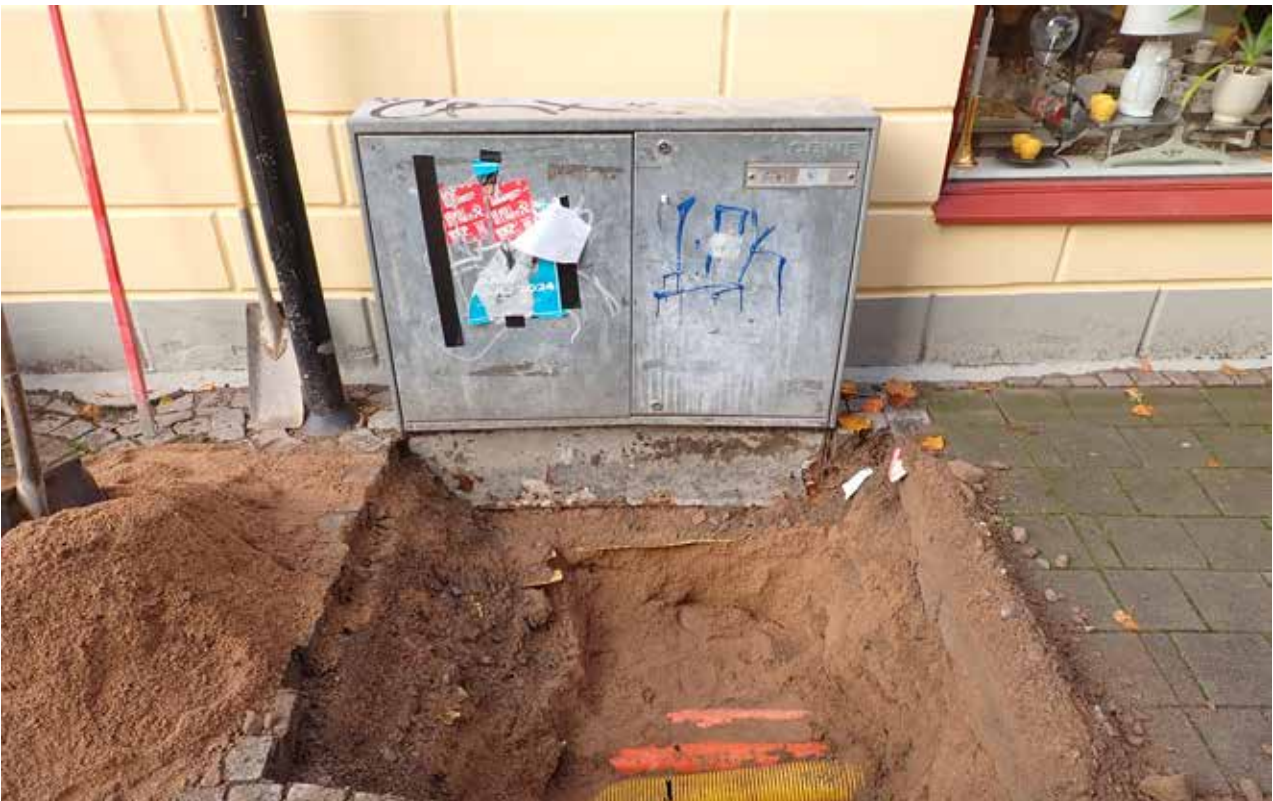
Figur 7. Översikt på OS1003 utanför Hantverksgatan 19 närmast korsningen till Brogatan. Olika rör är synliga. Mot väster. (Fotonr. 2024-87:5). Foto: Johanna Olsson.

täckt av gatstenar som behövde avlägsnas. I mitten av schaktet syntes två gamla schakt som grävts bredvid varandra och var fyllda med bärlager med olika färg, den ena hade en gulbrun färg medan den andra var mer grå. Båda bärlagren bestod av grus med dominerande inslag av sand och småsten. Kablarna och det elrör i plast som skulle användas framkom i N-S riktning i botten på schaktet. I botten av schaktet blev bärlagret lite sandigare men inget arkeologiskt framkom. Schaktbotten nåddes på ett djup på ungefär 0,7–0,85 meter mätt från ovasidan av gatstenarna, se figur 7. Inga övriga kontexter mättes in utöver schaktet. Däremot gick inte bottenmätt att mätas in på grund av dålig mottagning.

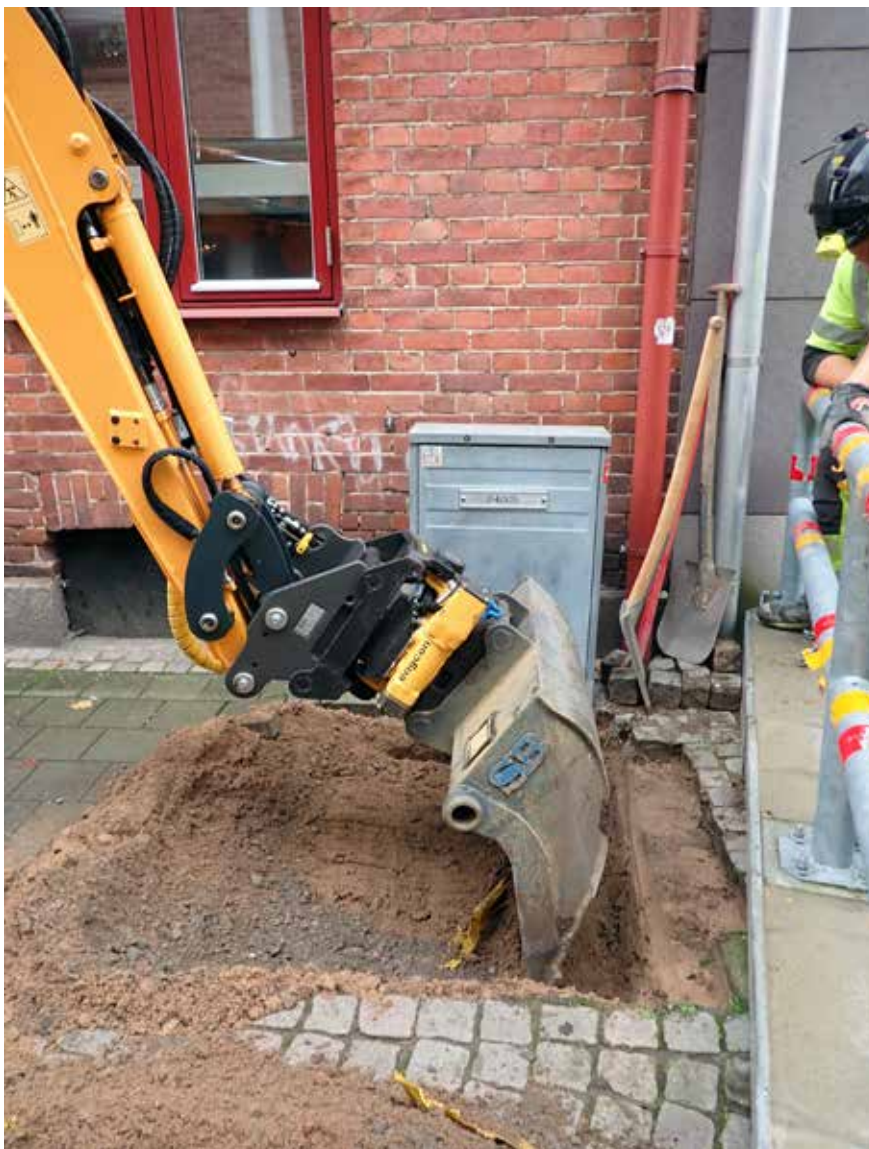
Figur 8. Schakt OS1004 öppnas upp med hjälp av maskin efter gatstenarna plockats bort. Mot väster. (Fotonr. 2024-87:6). Foto: Johanna Olsson.

Det har grävts på denna plats tidigare vid nedläggning av olika typer av kablar och rör. Schaktet var täckt med gatstenar som behövde plockas bort och därunder framkom bärlagret. Bärlagret bestod av grus med dominerande inslag av sand och småsten. Det kabelrör som skulle använda framkom i N-S riktning ungefär 0,3–0,4 meter, se figur 8.
