# ARKEOLOGISK UTREDNING AV SKOTTORP 1:8

Halland, Laholm kommun, Skummeslöv socken, Skottorp 1:8

KULTURMILJÖ HALLAND RAPPORT 2025:61

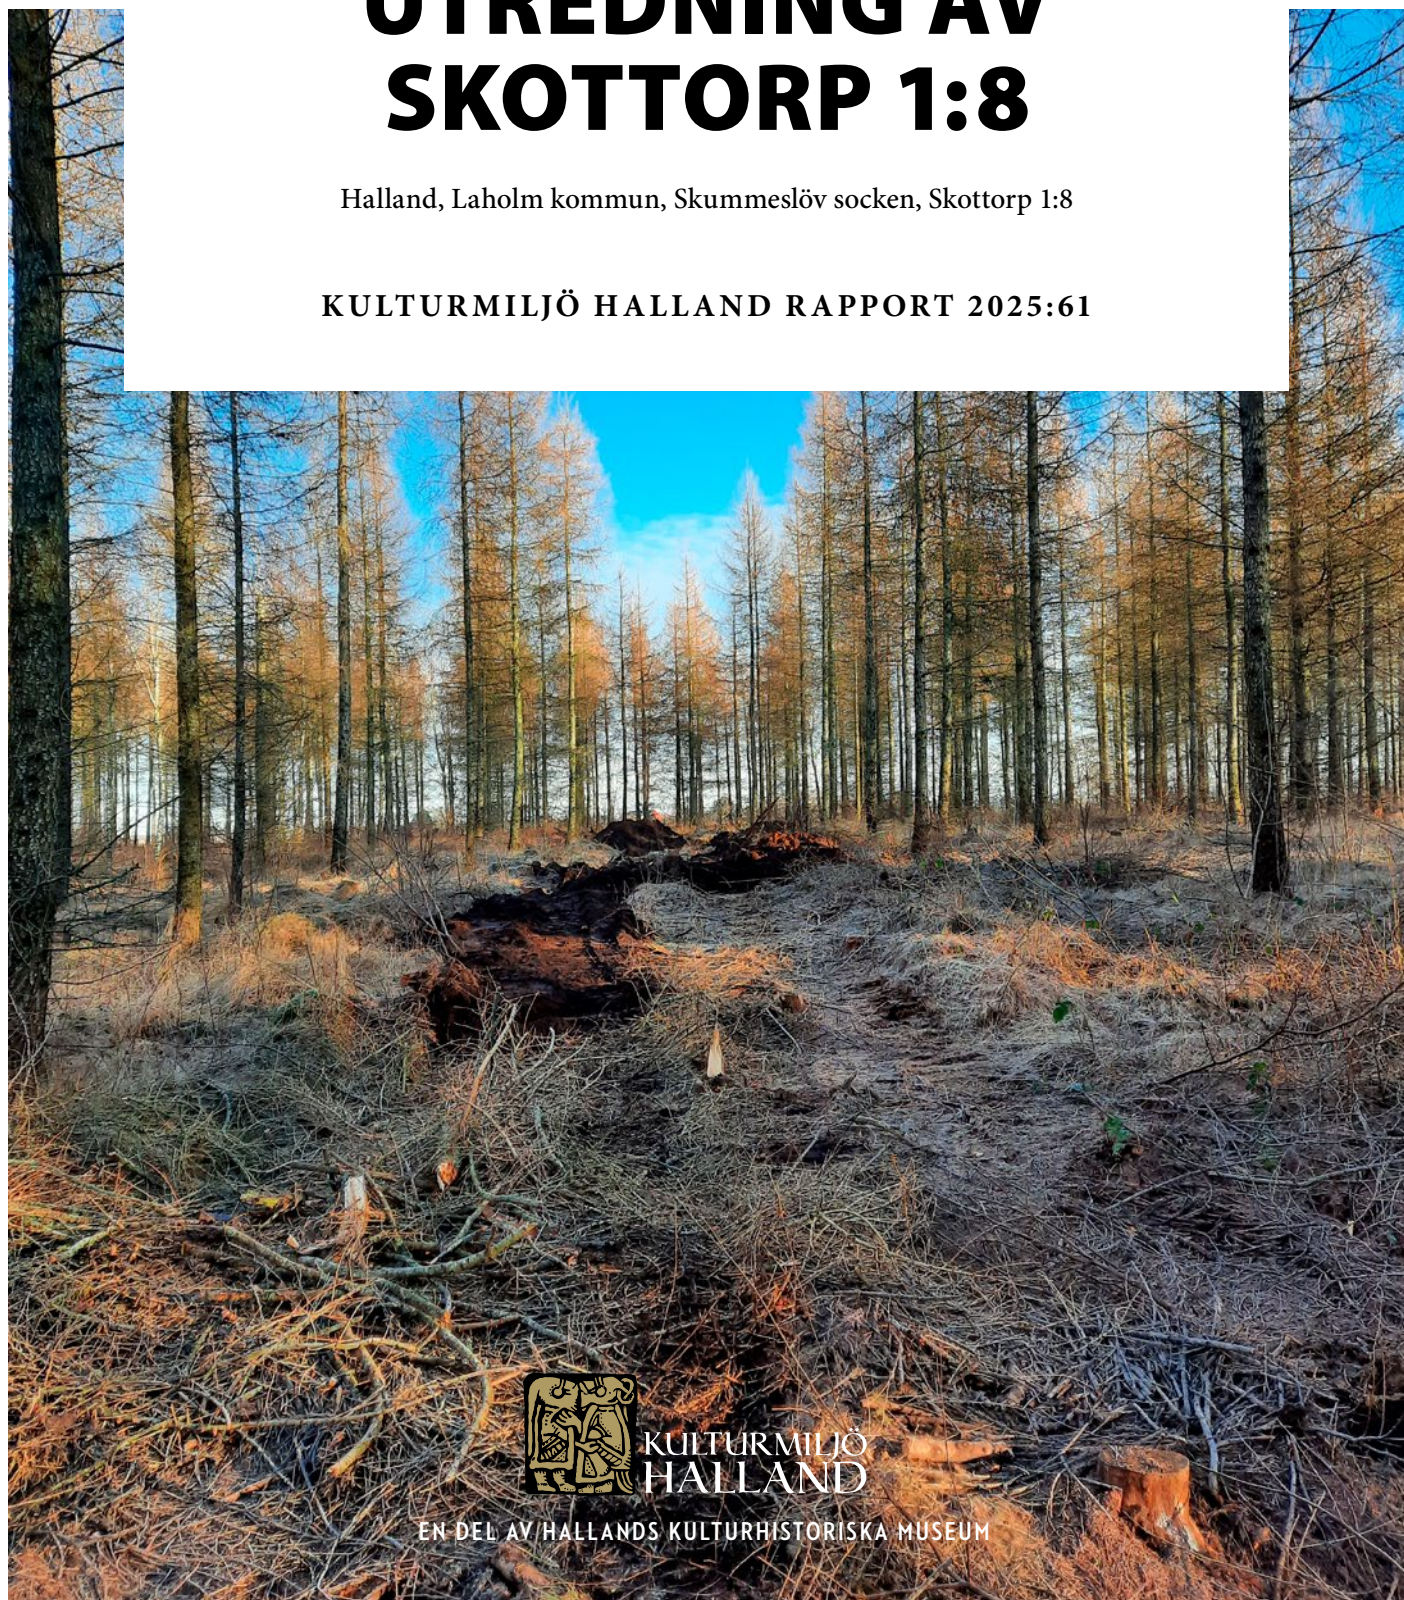
Bild framsida: En av de röjda korridorerna inom utredningsområdet, med sökschakt 242 centralt i bild.

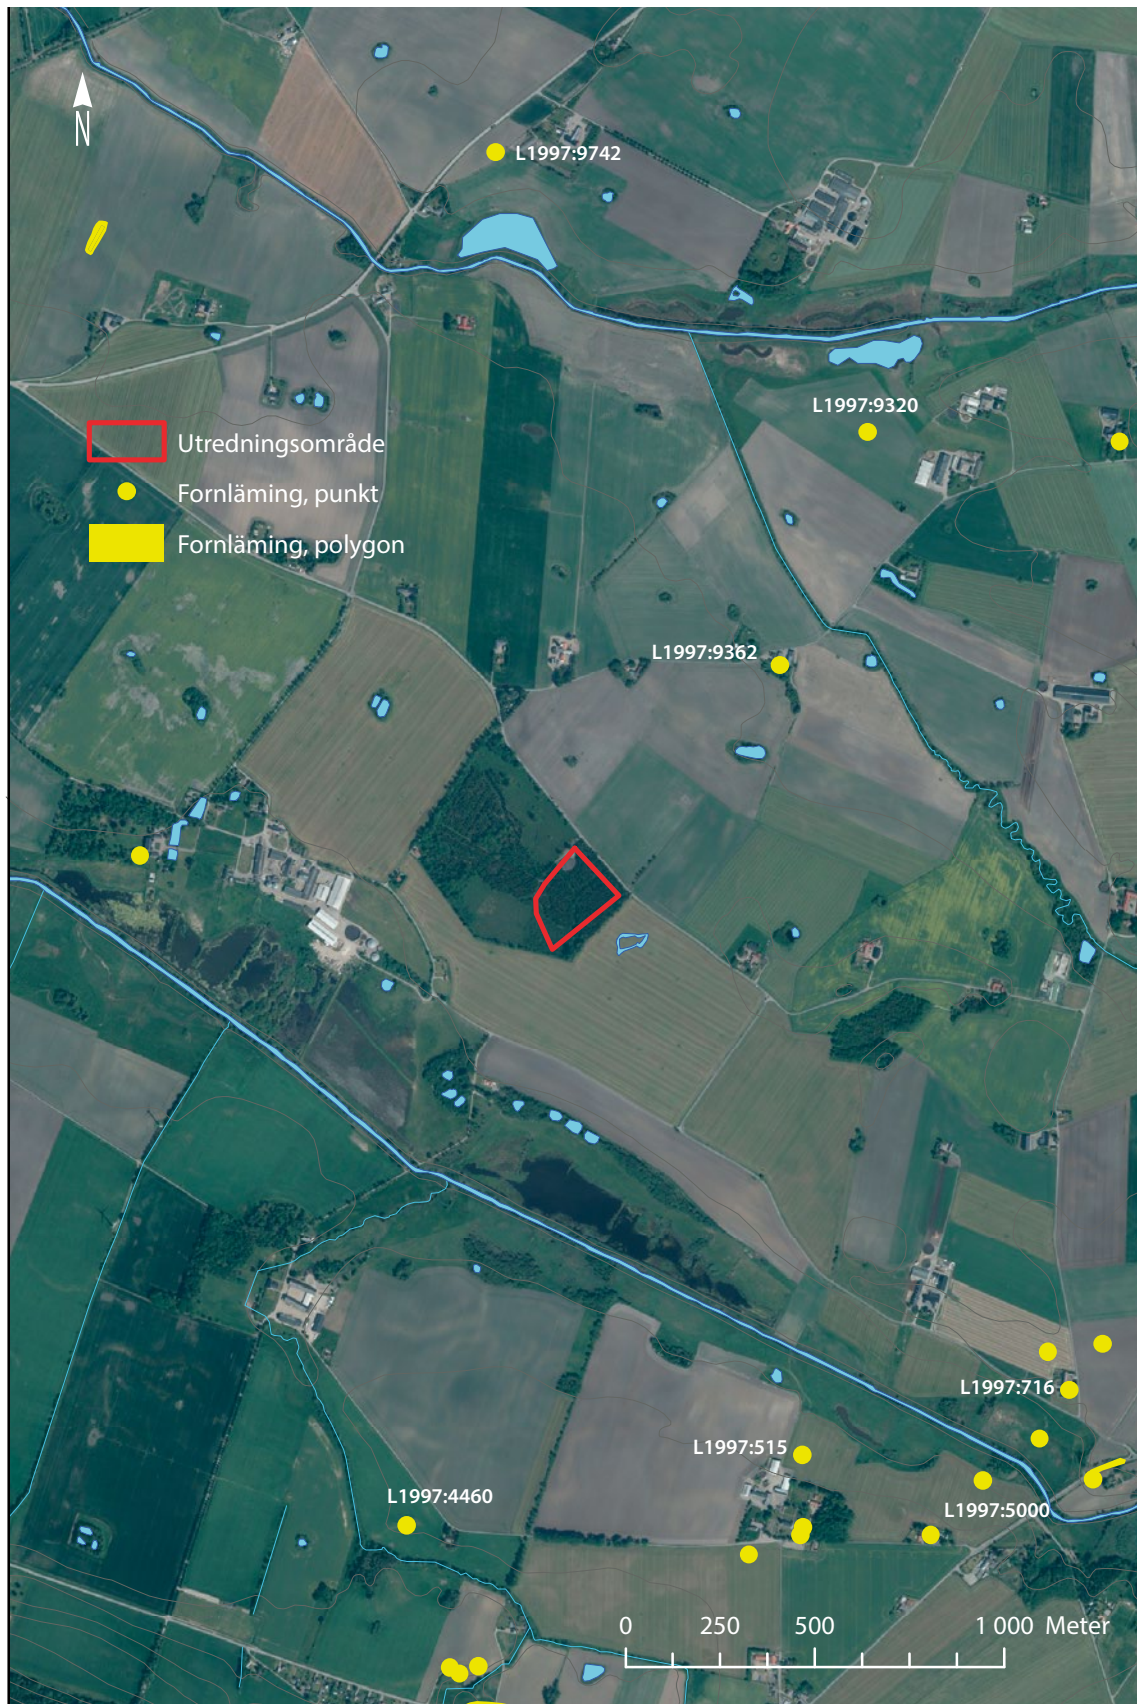
Figur 3. Fornlämningar i närområdet med ortofoto som bakgrund. I text nämnda fornlämningar med ID. Skala 1:20 000.

Fornlämningsmiljön i närområdet utgörs av ett fåtal fyndplatser innefattade flintmaterial, som bland annat L1997:9362 där en tunnackig flintyxa, en lihultsyxa och en spånkärna påträffats och L1997:6320 med en flintyxa. Ungefär två kilometer mot nord-nordväst finns boplatsen L1997:5852 med stolphus från brons- och äldre järnålder som påträffades jämte keramik- och flintföremål. Inte långt därifrån ligger flatmarksgraven L1997:9742. Vidare i samma riktning ligger den mycket omfattande boplatsen L1997:6016 men läm-

ningar från bland annat äldre järnålder (Tegnstedt, S. I manus). Cirka två kilometer söder om utredningsområdet finns ytterligare fyndplatser, bland annat L1997:515 innefattande en flintyxa och L1997:716 med bland annat en fragmentarisk trindyxa. I samma riktning finns ett par gravhögar, L1997:4460 och L1997:5000. Under historiskt tid förefaller närområdet nyttjats om åkermark växlat med beteshagar och utmark. Flertalet torp har funnits i närområdet. Mycket av detta har kopplats till Skottorps säteri.

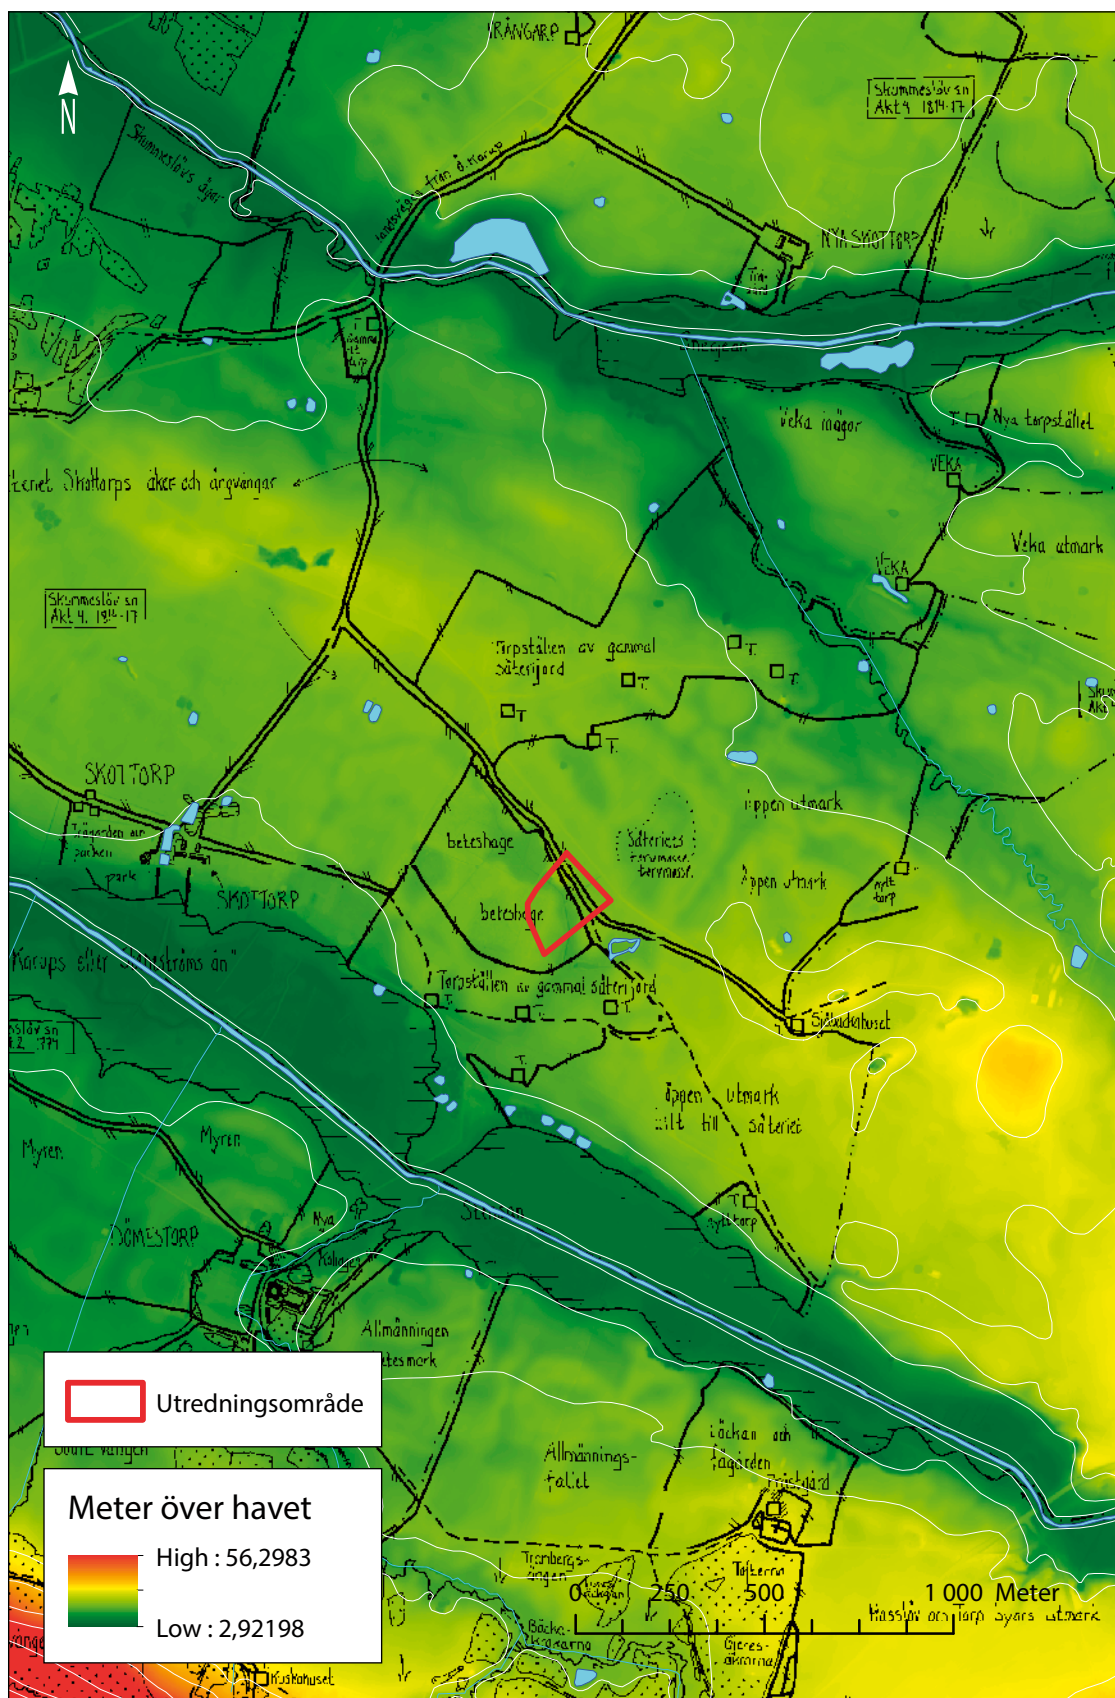
Figur 4. Digitaliserade historiska kartor som överlägg mot höjdkarta som bakgrund. Skala 1:20 000.

och mindre boplatser kring vattendragen. De många slipade flintyxorna yrkar för att de tidiga jordbrukarna nyttjade området, vilket har fortsatt vidare under förhistorien så som påvisas av gravhögar från bronsålder och boplatser från järnålder, och vidare in i historisk tid såsom kartmaterialet visar på.

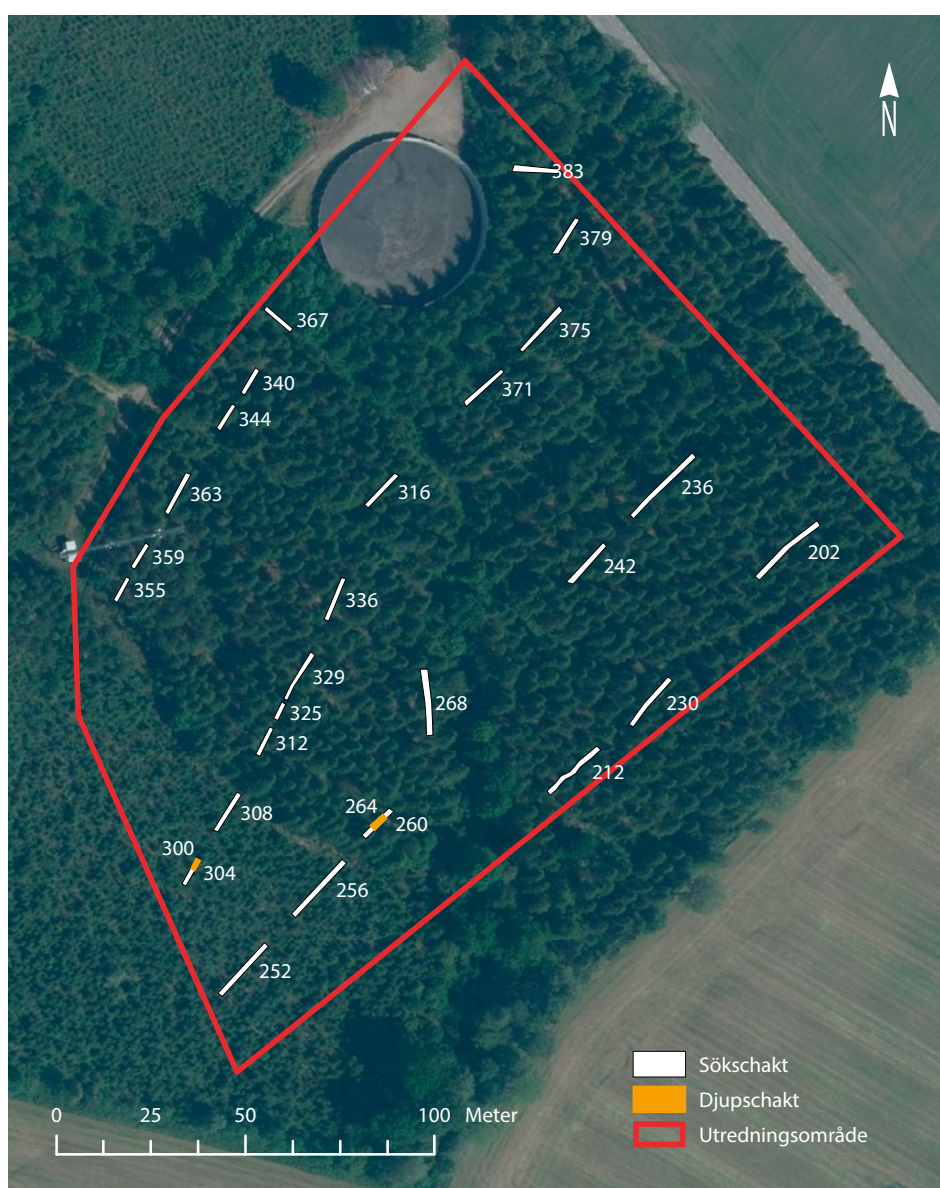
Figur 5. Grävda sökschakt inom utredningsområdet. Schaktens ID-nummer utskrivna. Skala 1:2000

Inom utredningsområdet grävdes 28 schakt till en sammanlagd längd av 334 löpmeter, av dessa var två stycken djupschakt (ID 264 och 300, se fig 5) till en kombinerad längd av cirka 4 meter vardera och grävdes till ett djup av 1,2 respektive 1,8 meter. Sammanlagt schaktgrävdes en yta av 467 kvadratmeter.

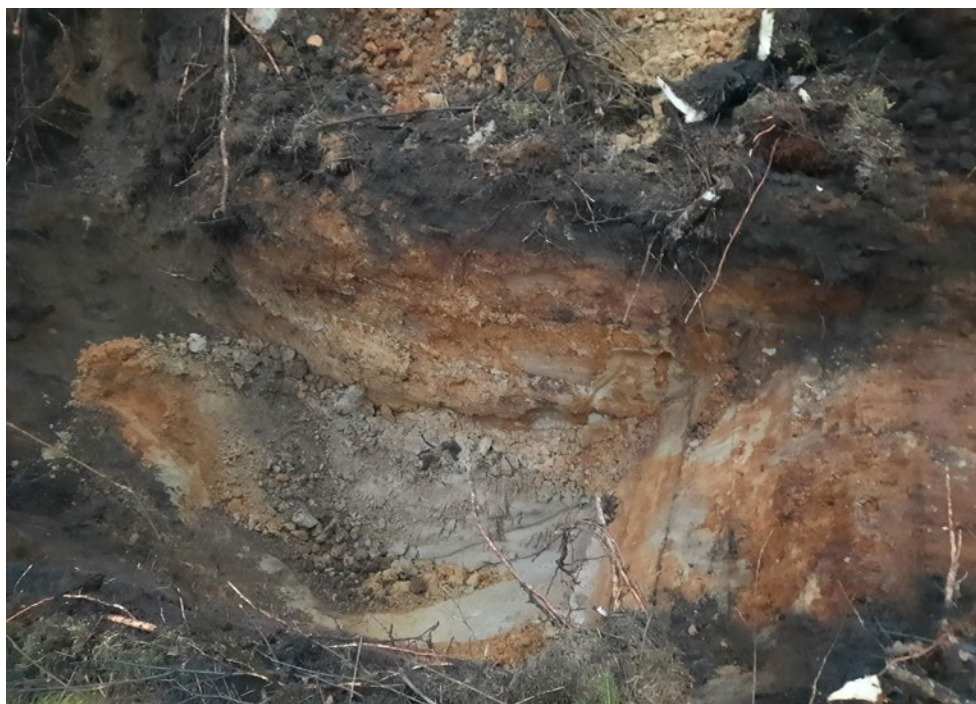
De två djupschakt som grävdes, schakt 264 och schakt 300, förlades till ytans södra delar där undergrunden föreföll något mindre fuktig. I båda schakten följdes matjorden av en brunorange sand, som vid cirka 0,7–0,8 meters djup övergick till en mer kompakterad ljusbrun-grå sand. Schakt 264 grävdes till cirka 1,2 meters djup varpå vatten började trycka in och schaktningen avslutades. Schakt 300 grävdes till cirka 1,8 meters djup. Vid 1,3 meters djup övergick sanden till en grå kompakt lera med bitvis inslag av mycket små rottrådar, denna fortsatte till cirka 1,8 meters djup varpå schaktväggarna blev kraftigt instabila och djupgrävningen avbröts.

Figur 6. Djupschakt 300, lerlagret börjar bli synligt i schaktets botten. Foto Jonas Carlsson, mot östsydöst. (Fotonummer: 2025-08-03).

| ID | Djup (m) | Längd (m) | Kvadratmeter | Beskrivning/Alv |
|---|---|---|---|---|
| 300 | 1,8 | 4 | 6 | Djupschakt. Matjord till 0,3m. Ljusbrun sand till 0,8m. Brunorange kompakt sand till 1,3 m. Lera till 1,8 m+ |

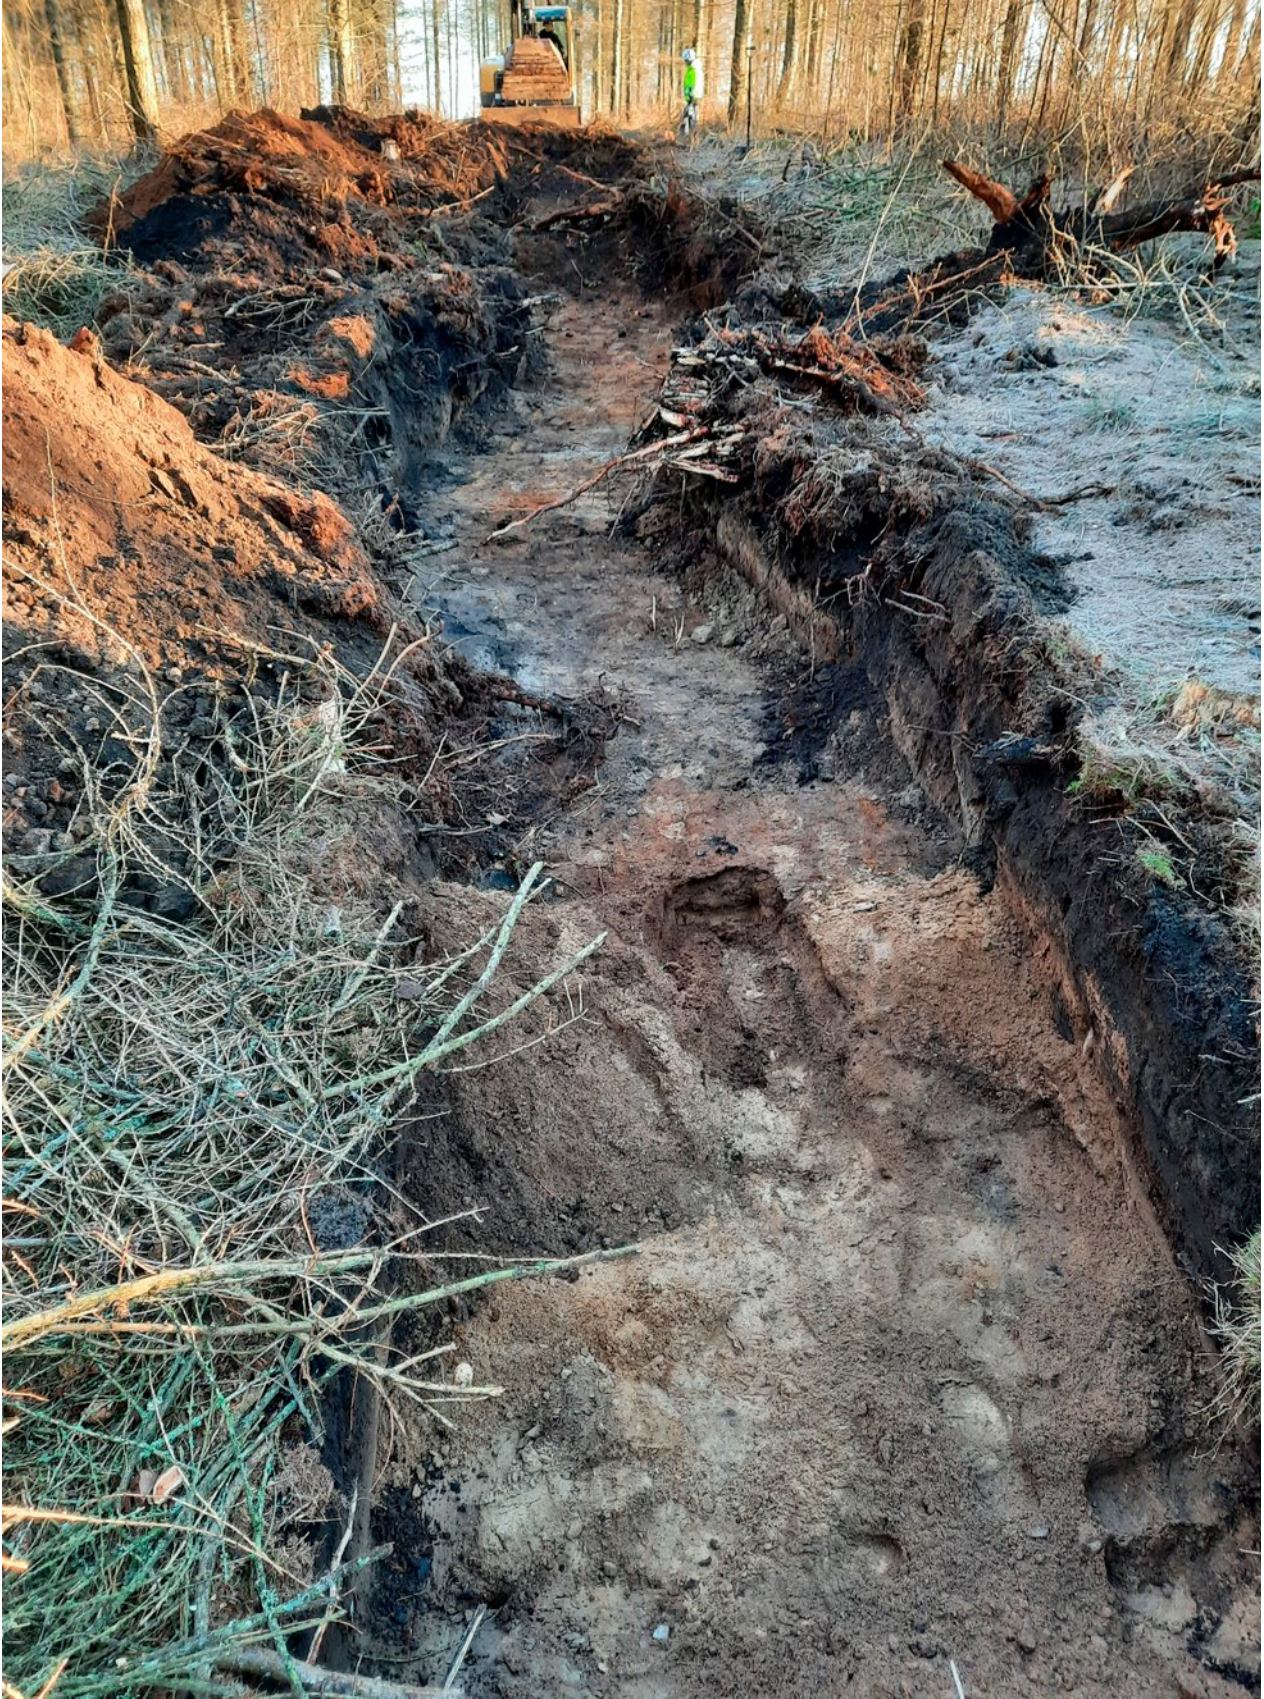
I enstaka schakt framkom naturflinta i matjorden. I schakt 212 påträffades emellertid två flintavslag, dessa i matjordens lägre del. Inga anläggningar eller andra spår av arkeologiskt intresse kunde skönjas inom utredningsområdet.

Figur 7. Schakt 212 med spår av handgrävning och jakten på mer flintor närmast i bild. Foto Jonas Carlsson, mot nordöst. (Fotonummer: 2025-08-02).

Med tanke på att de två flintavslag som påträffades inom schakt 212 framkom solitärt är det ej sannolikt att vidare boplatslämningar finns inom utredningsområdet. Därmed förordar Kulturmiljö Halland inga ytterligare arkeologiska insatser inom ytan innan exploatering kan ta vid.
