# HUNEHALS BORG I VÄSTSVENSK MEDELTID

Hanhals 4:31, RAÄ Hanhals 71:1, Hanhals socken, Kungsbacka kommun, Halland

RAPPORT KULTURMILJÖ HALLAND 2025:13

Arkeologisk forskningsundersökning 2021

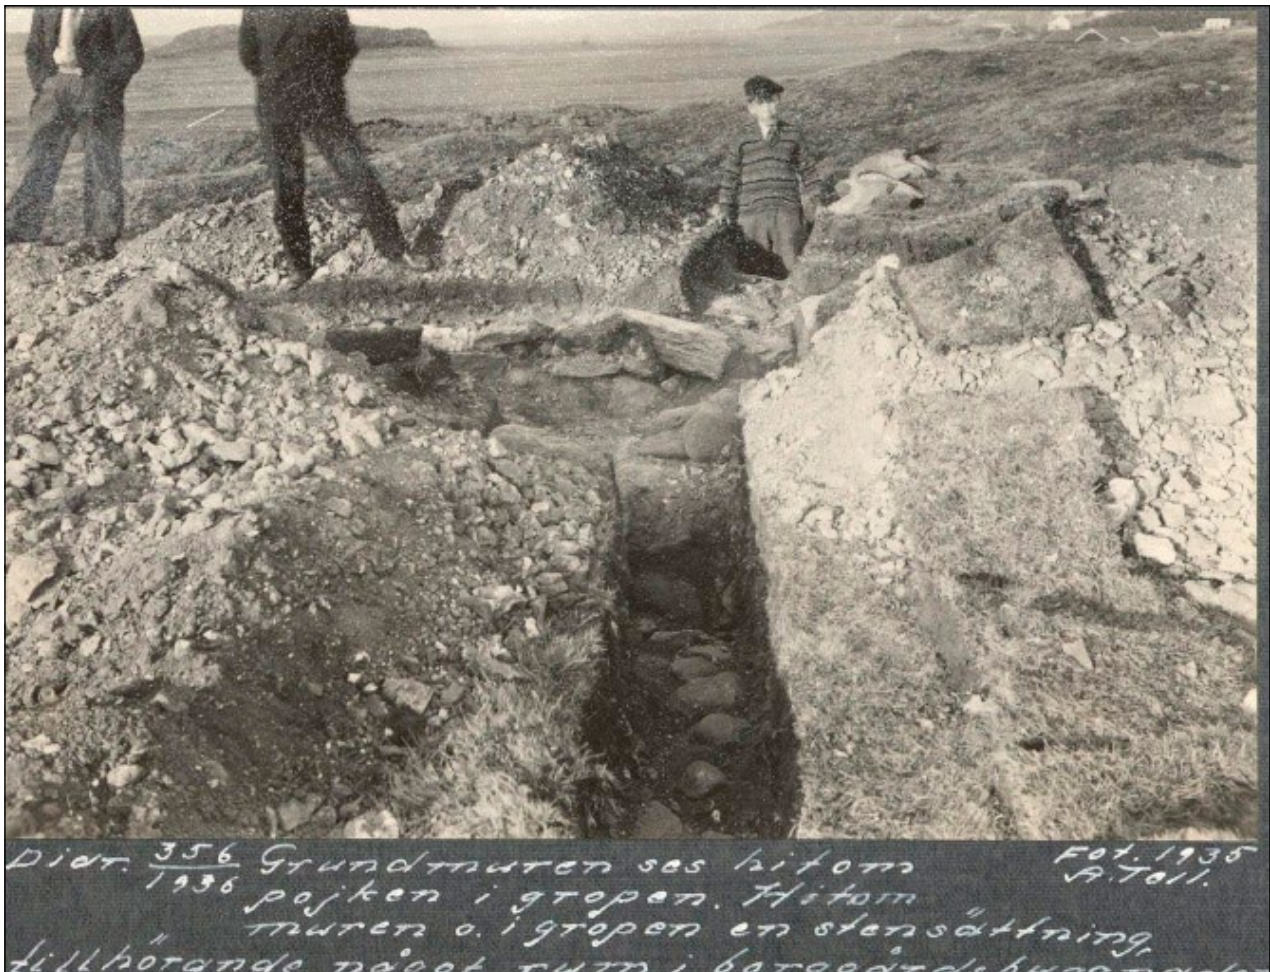
Figur 5. Grundmuren med tegel på borggårdsområdet framför pojken i gropen, foto: Adolf Tell, ur Håkansson 2014 s 104

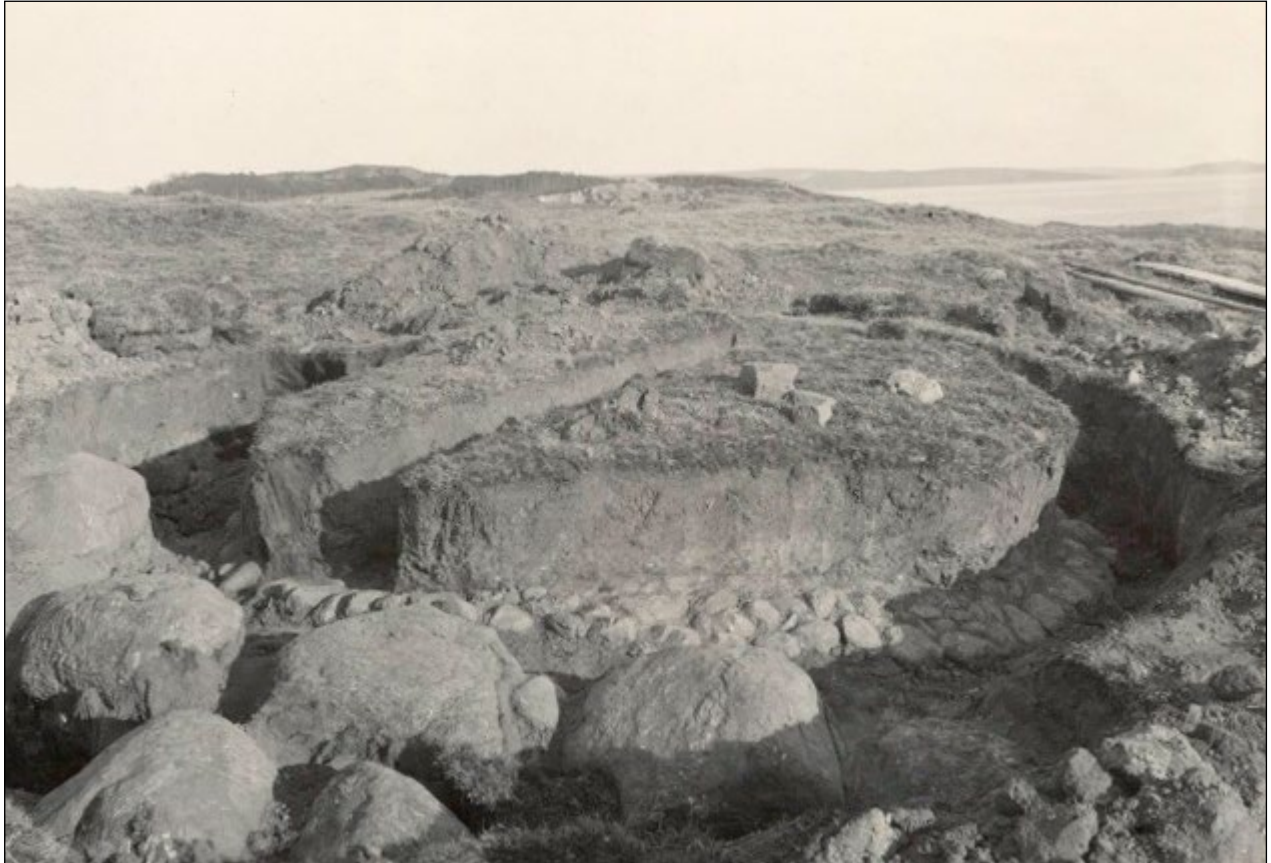
Figur 6. Den förmodade bakugnen som framkom vid Tells undersökning år 1933. Lämningen var belägen sydväst om den övre borggårdsplatån, foto: Adolf Tell, ur Håkansson 2014 s 106.

Sydväst om den övre borggårdsplatån påträffades en rund upphöjning i marken som tolkades vara en rest av en stor bakugn. Väster om mellanvallen, betydligt lägre i borgkullens topografi, fann Tell spår efter tre grundmurar. Huvudborgen var åtskild från förborgen av en vallgrav, innanför och längs med den yttre vallen löpte en väg, tolkad som transportväg från hamnen upp till borgen. Förutom en lång stenmur i väster bestod vallen av gråsten, lera och matjord (Håkansson 2014:100ff).

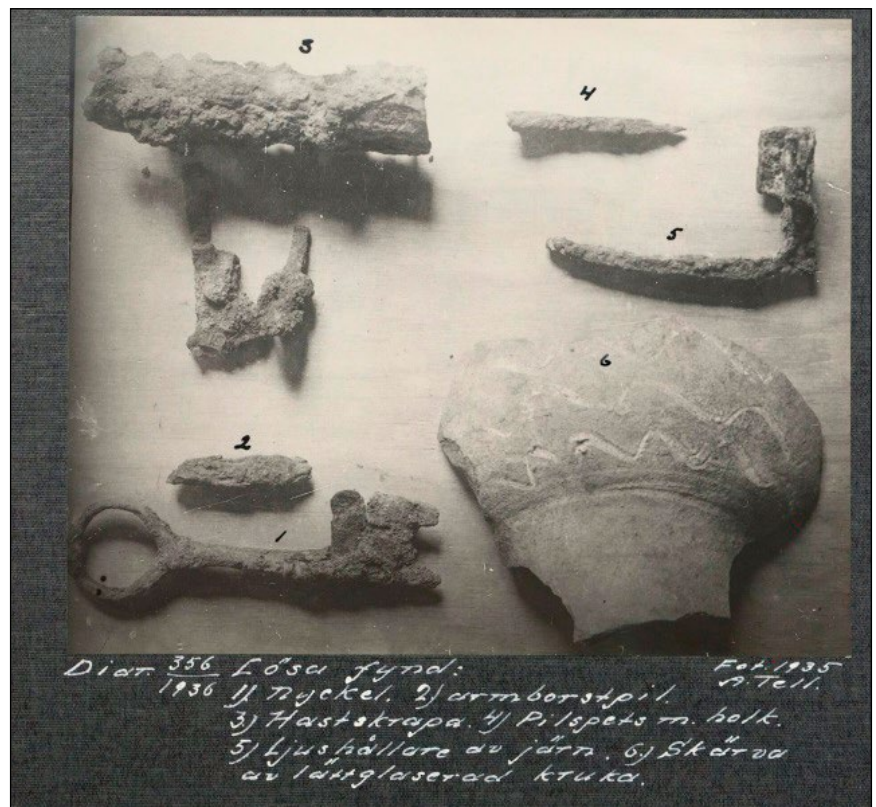
Figur 7. De enda bevarade fynden från utgrävningen, foto: Adolf Tell, ur Håkansson 2014 s 111.

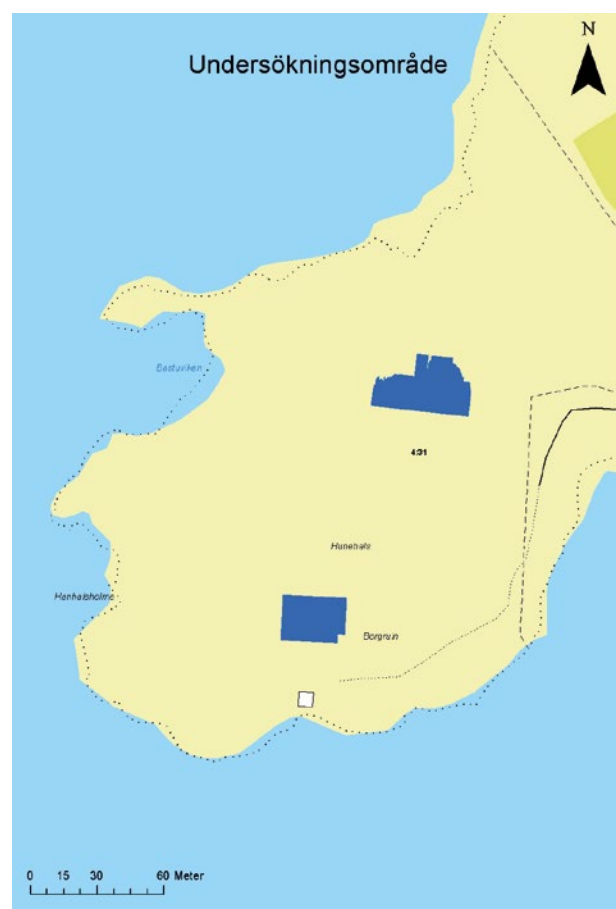
Figur 8. Hanneholme med de två georadarundersökta ytorna markerade med blått.

På förborgen mättes en 780 m<sup>2</sup> stor yta, och strukturer i form av förmodade huslämningar och en väg påträffades. De båda huslämningarna låg inom samma yta och har alltså inte varit samtida. Vägen eller stigen leder över ytan så inte heller den är samtida med båda byggnaderna. Till skillnad från husen i huvudborgen, verkar husen i förborgen vara byggda av trä. Utanför vägglinjen på den ena byggnaden syntes spår efter stolphål längs den västra långsidan. Byggnadernas funktion och storlek gick inte att avgöra utifrån georadmätningen (Håkansson 2014:116).

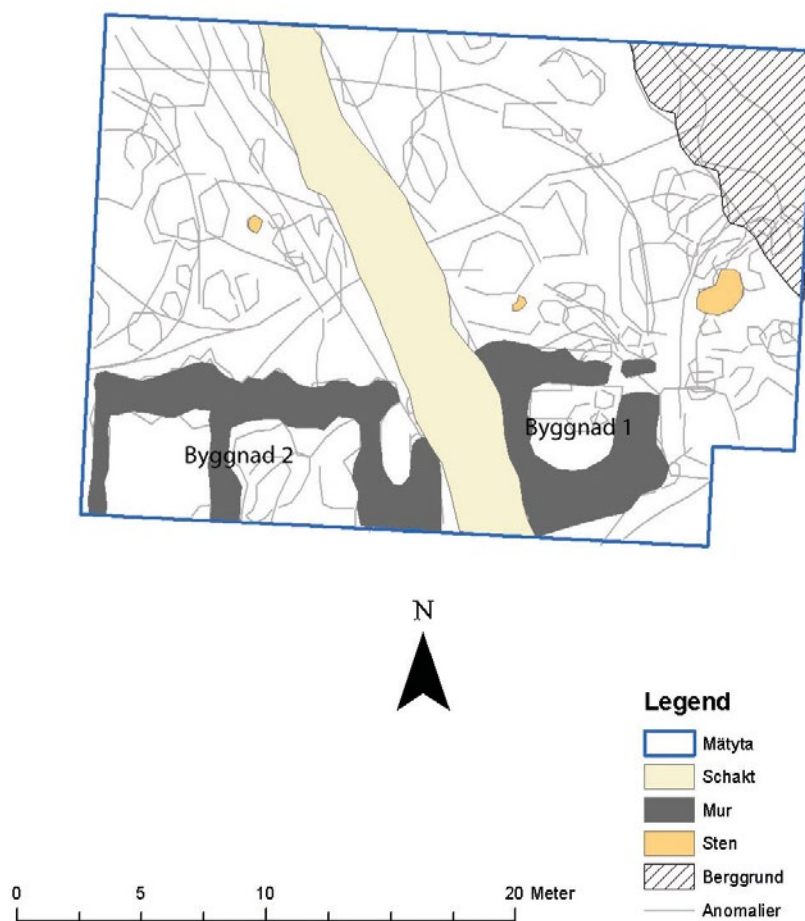
Figur 9. Den georadarundersökta ytan på borgen strukturer efter två stenbyggnader.

I slutet av maj år 2013 genomförde dåvarande RAÄ UV Teknik på uppdrag av Föreningen Hunehals borg, en georadarundersökning på borgen. Den varierande topografin vid Hunehals borg begränsade möjligheterna för en heltäckande mätinsats. För att få en första bild av borglämningen valdes två områden ut för en georadarundersökning. Ett område uppe på huvudborgen vid mellanvallen samt ett mitt på förborgsplatån, båda med relativt plan yta. Mätningen av huvudborgen utfördes på en 530 m<sup>2</sup> stor yta väster om det övre borggårdsområdet. Flera avvikelser syntes, många var svårtolkade, men längst i söder längs klippavsatsen finns spår efter murgrunder. Den delen undersöktes inte av Tell år 1933, förutom den stora bakugnen, vars exakta läge inte gått att fastställa. En

arkeologisk undersökning skulle behövas för att fastställa om grundmuren som syns i georadarn är spår efter bakugnen eller om det rör sig om en nyfunnen byggnad. Ytterligare en byggnad påträffades som var placerad intill den föregående. Den var minst 14 m lång och 6 m bred, med östvästlig orientering och indelad i två större rum. Längst i öster finns ytterligare ett mindre utrymme i gaveln, som eventuellt var en skada i grundmuren (Håkansson 2014:116).

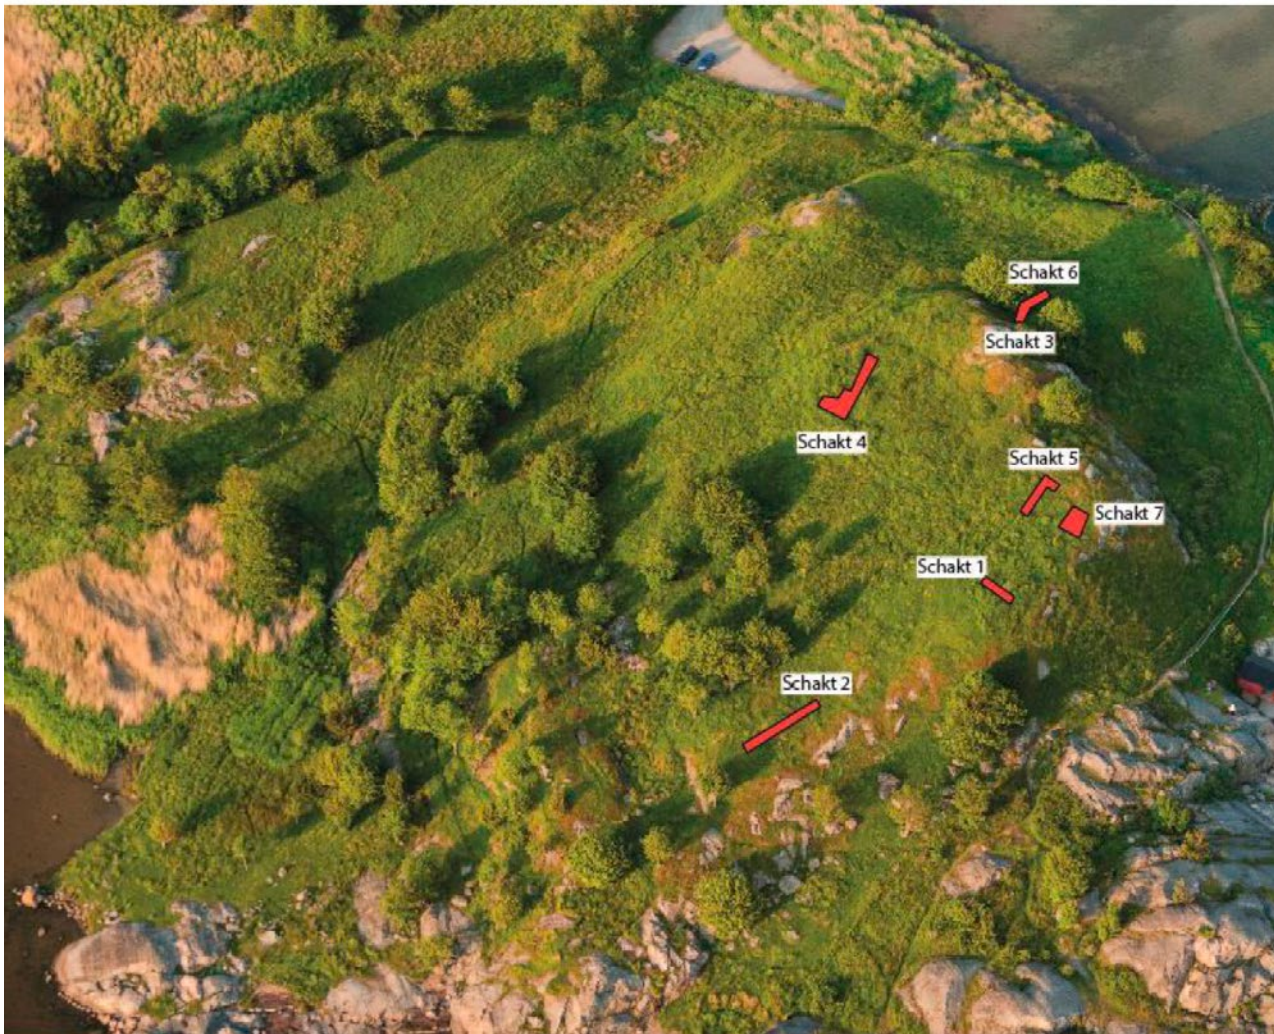
Figur 10. Flygfoto över borgkullen med de sju schakten grävda vid forskningsundersökningen år 2014, markerat med rött. Ur Ericsson 2018 s 15.

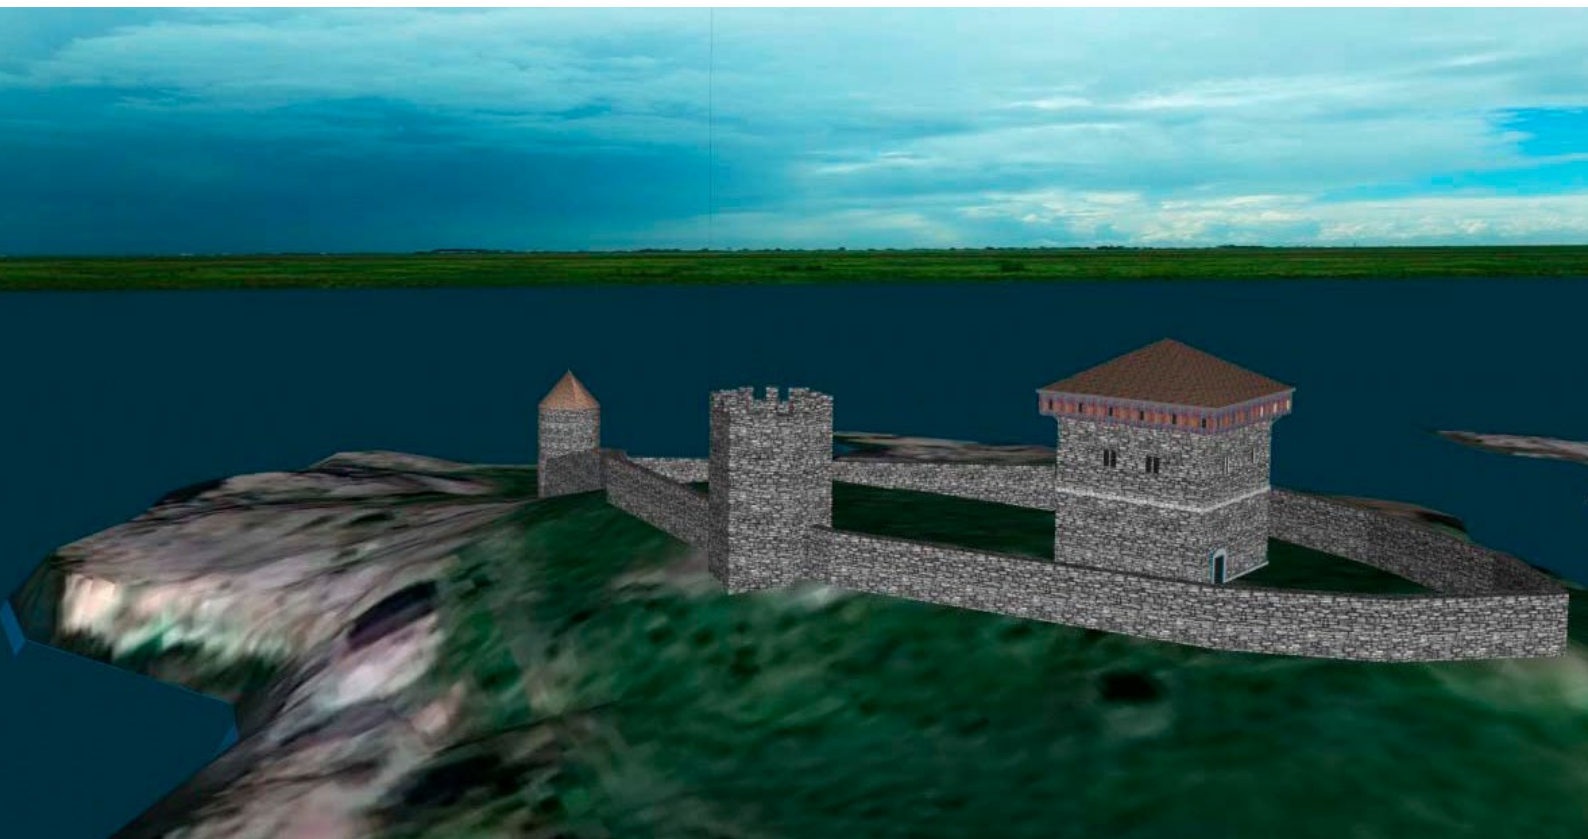
Figur 11. En rekonstruktion av Hunehals borg omkring början av 1300-talet, från nordöst, baserad på resultaten från forskningsundersökningen år 2014. Ur Ericsson 2018 s 18.

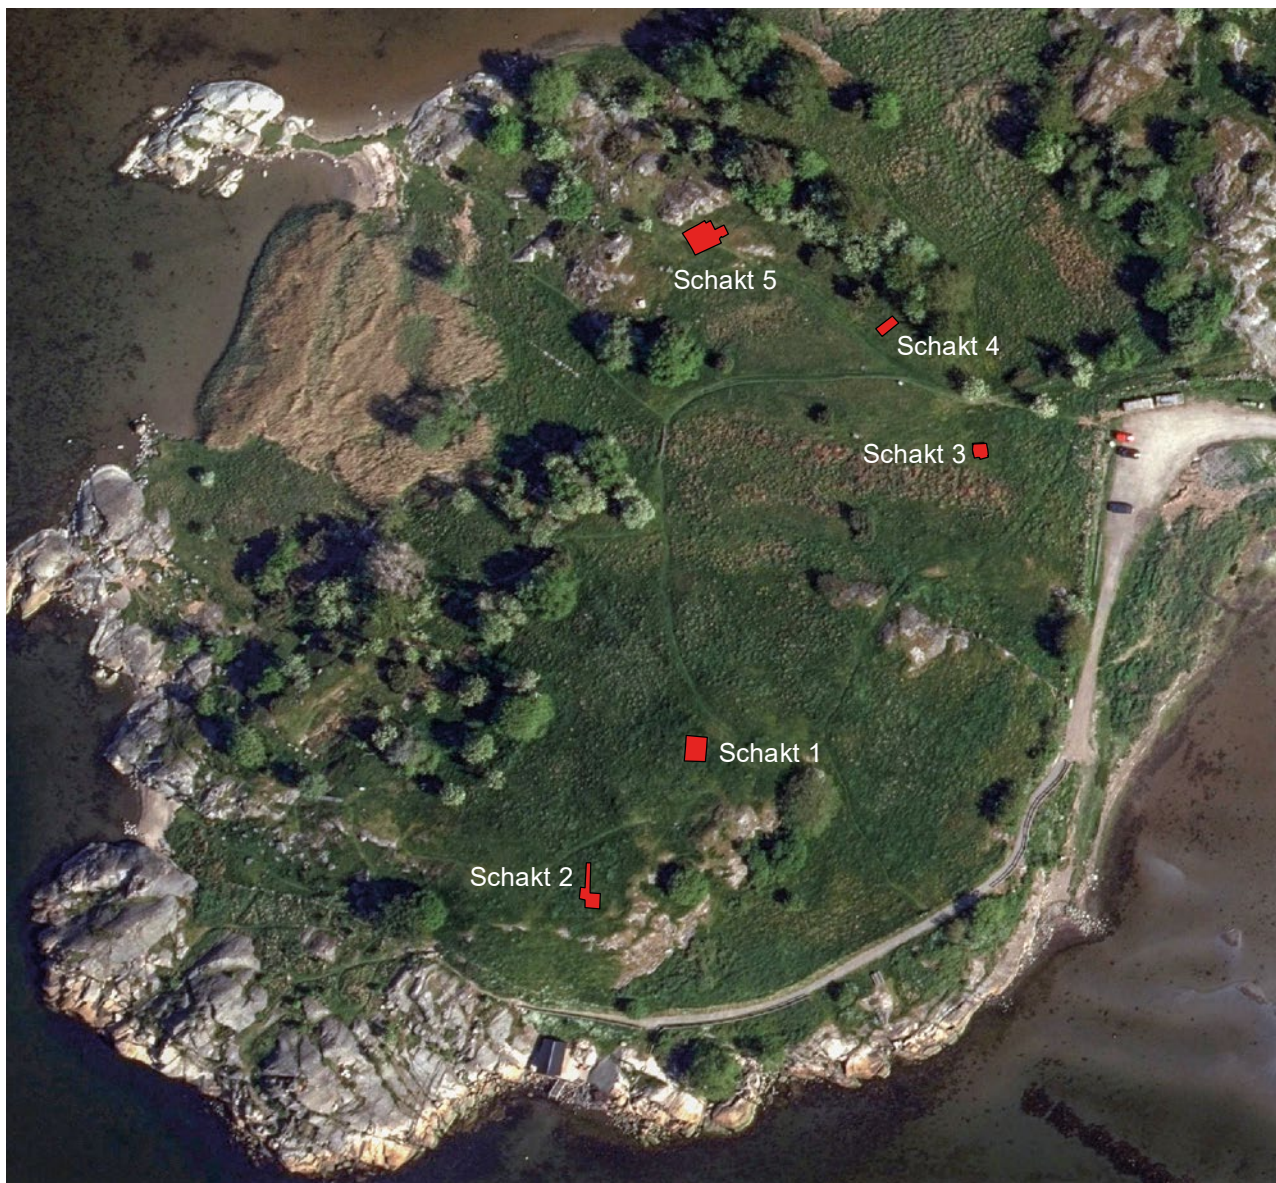
Figur 13. Karta över borgkullen och de schakt som grävdes vid undersökningen 2021. Skala 1:1500

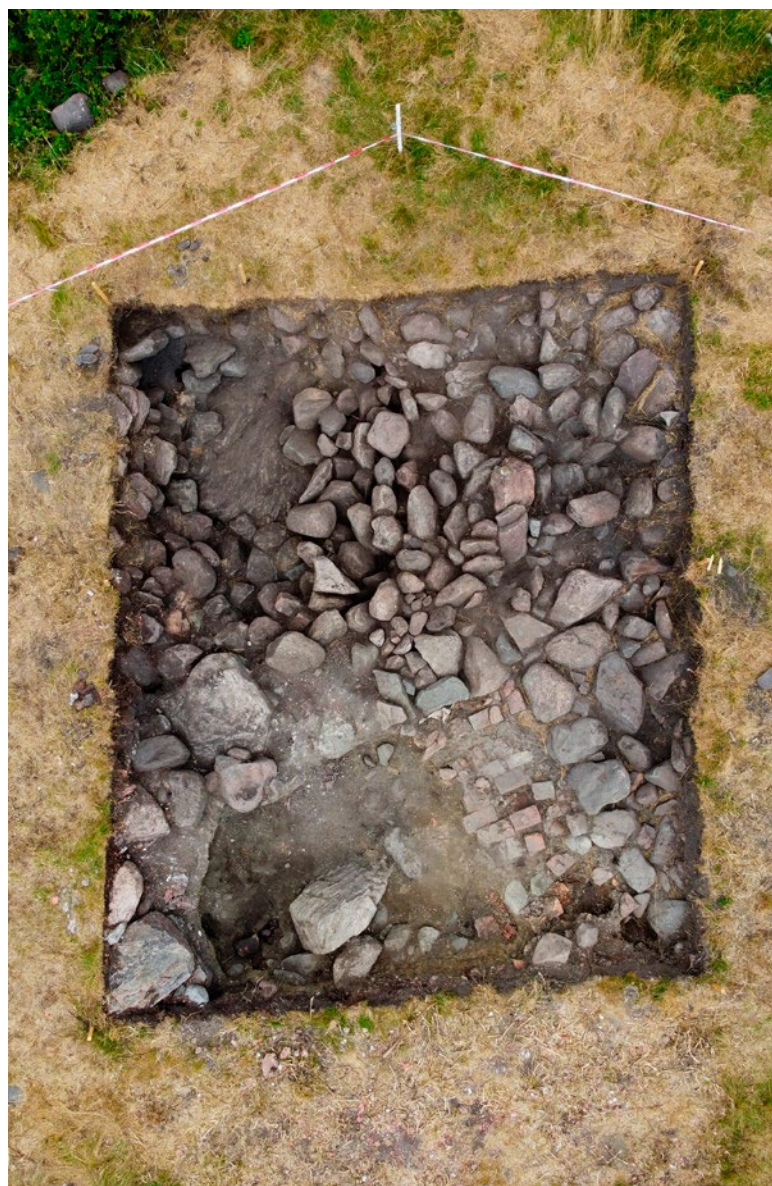
Figur 14. Schakt 1 med en stor mängd natursten i den norra delen och grundmurar med intilliggande tegelgolv i den södra delen. Foto: Magnus Pålsson.

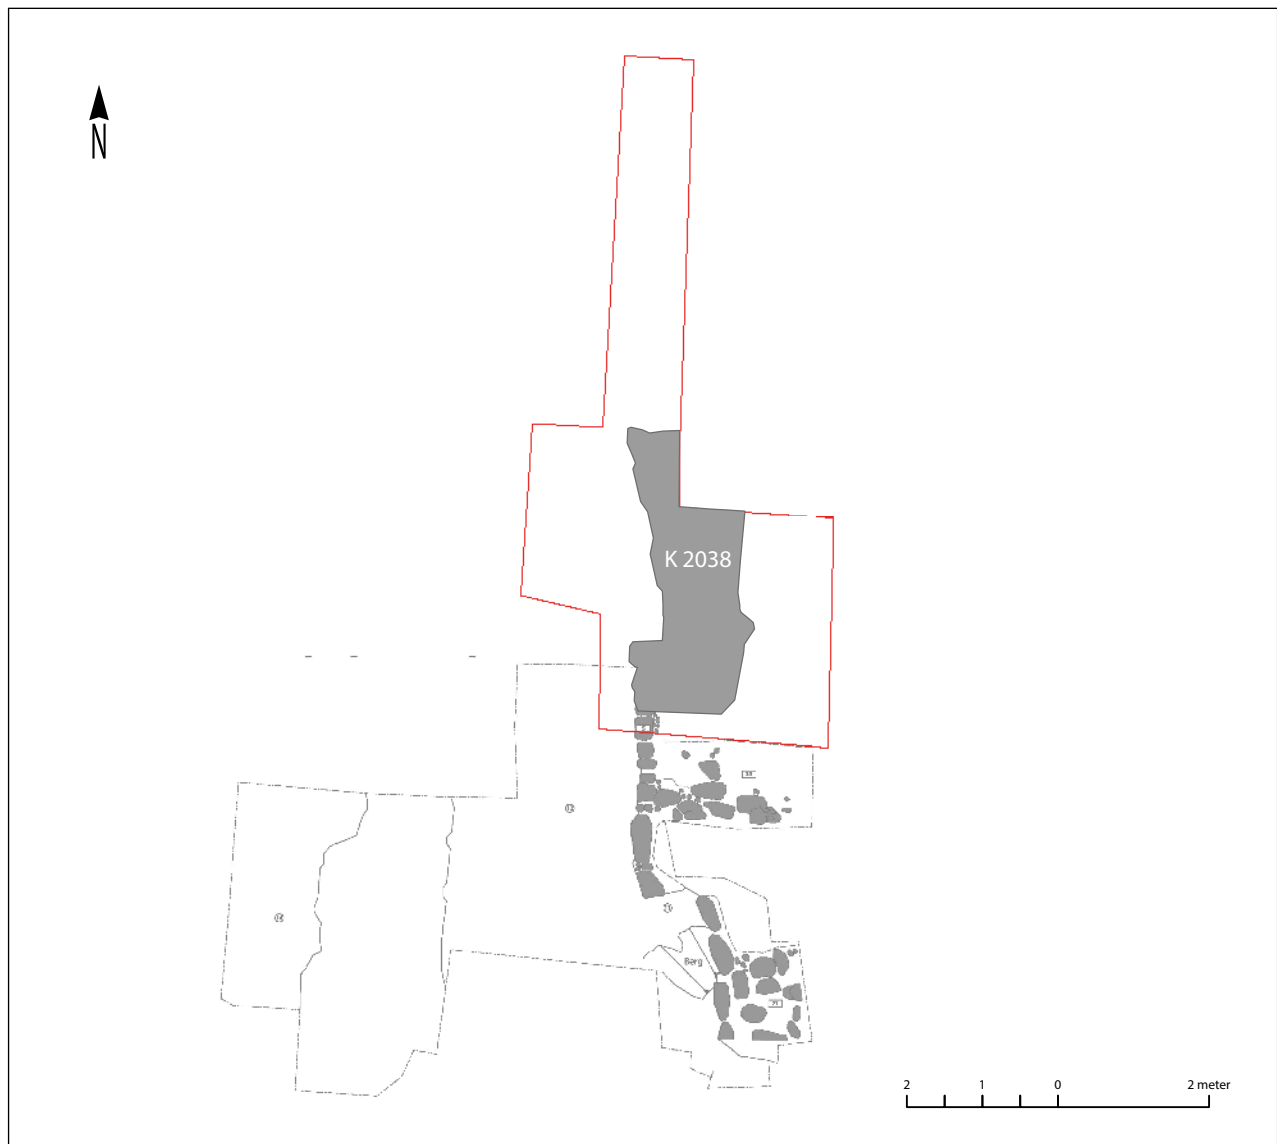
Figur 21. Schakt 2 och grundmur K2038 som sammanfaller med murverk från undersökningen 2014/2016.

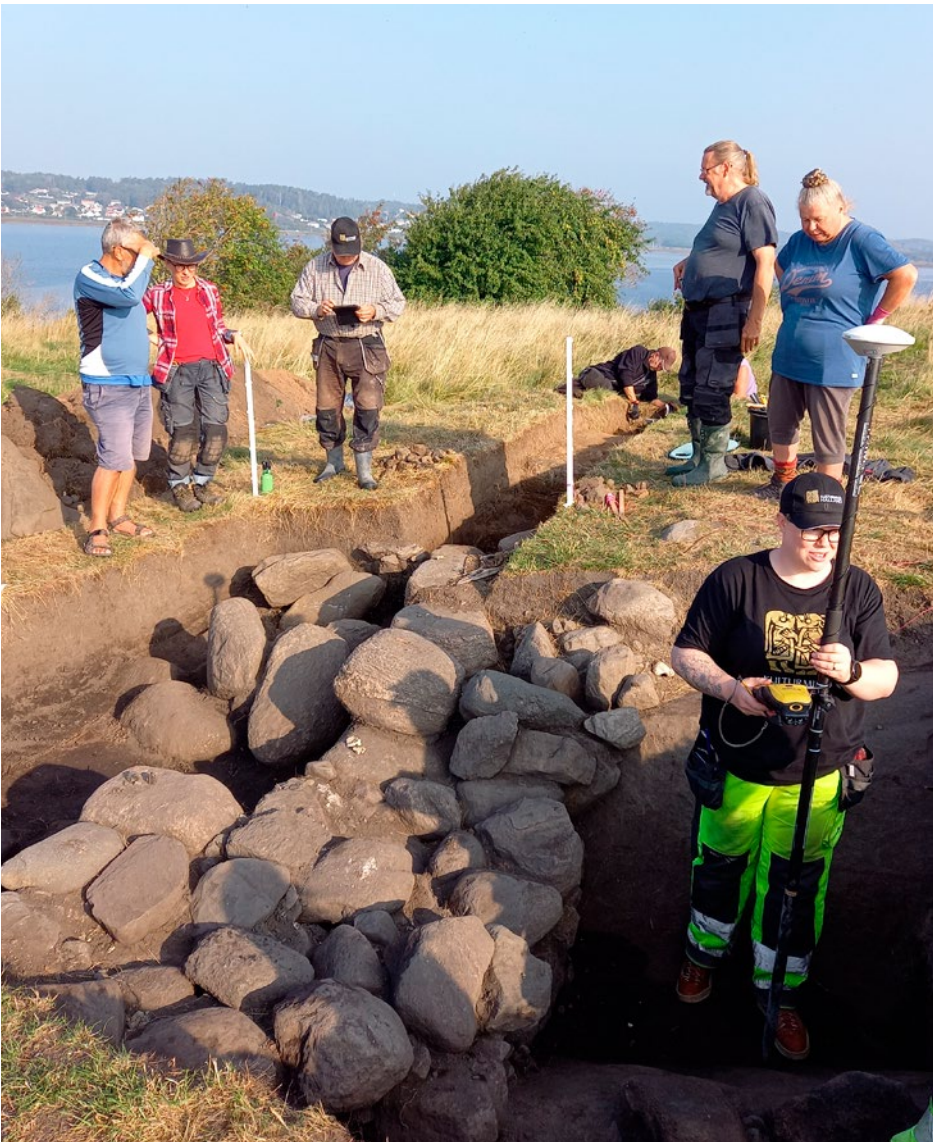
Figur 22. Pågående dokumentation av mur K 2038 i schakt 2. Foto: Anders Håkansson.

erut utanför schaktet liksom in under muren (2038). Fundamenteringslagret bestod av svartbrun kulturlagerjord, som var finkornig, fet, torr och lucker, med en horisont och ojämn sortering. Dess tjocklek var mellan 0,10—0,50 m tjockt, och låg direkt på berget, och tunnade ut mot norr och söder. Inslag av bränd lera, lerprickar, sot, träkol och aska, det vill säga att kulturlagret bar spår av mänsklig påverkan, och hade hämtats från området. Platsen var strategiskt bra, därför verkar man ha jobbat hårt för att få den byggbar. Muren (2038) som byggts ovanpå nivelleringslagret var av skalmurskaraktär, och sträckte sig i östvästlig riktning med antydning till ett hörn i söder, en detalj som också skulle kunna utgöra en sträva mot sydväst. Muren var ca 1,2 m bred, men något bredare i sydöst, där den var 1,5 m. Skalmuren hade stora stenar i ytterkant och inuti var den fylld med mindre stenar, småsten och

kalkbruk. Skalet var fogat med kalkbruk, som var gulvitt med mellangrov ballast av kalk, träkol och grus. Vid 2016 års undersökning tolkades murlämningarna ha utgjort ett åtta-kantigt torn. Efter att muren var byggd fortsatte utfyllnaden av skrevan i öster, och ytterligare kulturlager fylldes på för att få en fungerande nivå, och nivellerades för att få samma- eller högre nivå än den omkringliggande, befintliga bakgårdsytan (2046, 2055, 2057, 2058, 2066). Ett brandlager hade använts i den första nivelleringslagret, och förekomsten av det, här, kan tyda på att tidigare bebyggelse brun-

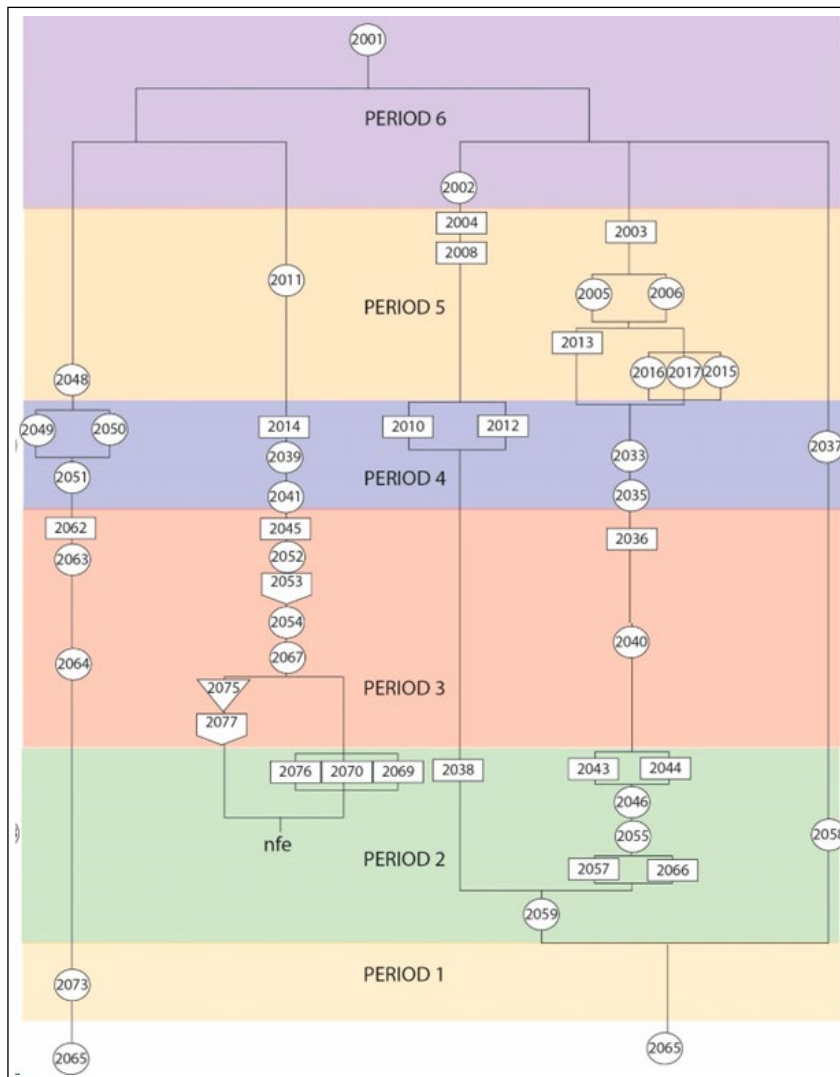
Figur 23. Matris över de i schakt 2 ingående kontexterna samt periodtillhörighet.

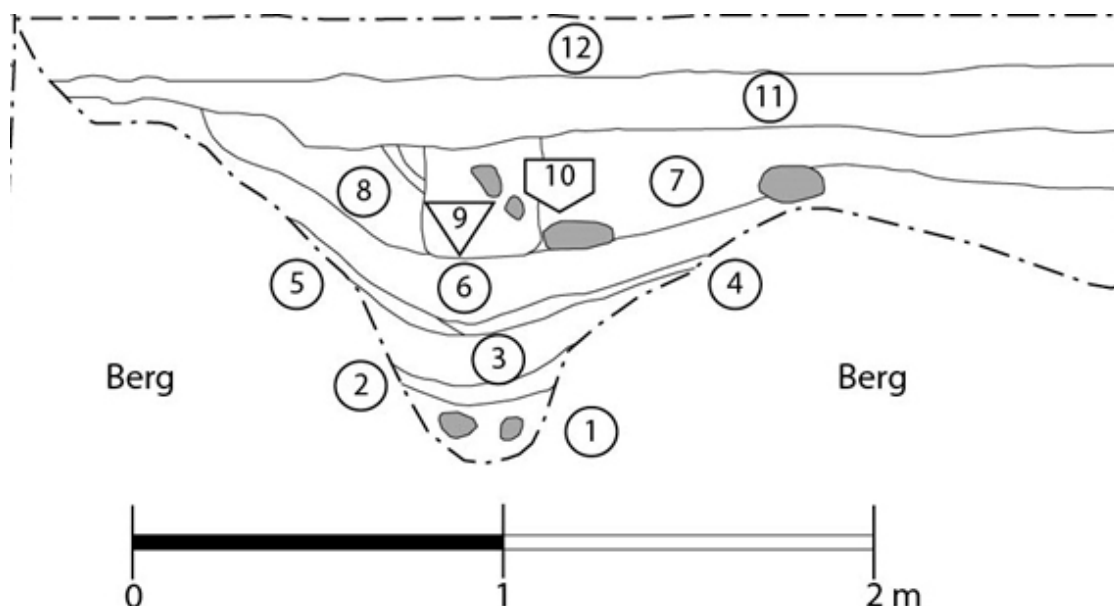
Figur 24. Beskrivning av den västra sektionen i schakt 2.

6= 2044. Gulgrå lera, finkornig, fet, fuktig och kompakt. Bestod av en horisont, och sorteringen gick ej att se, pga magert innehåll. Den övre kontaktytan var distinkt och så även den undre. Avgränsningen var distinkt, men kontexten verkar ha satt sig något mellan klippällarna. Inslag av bränd lera, kalkprickar och träkol. Leran var värmepåverkad och det fanns en koncentration av träkol centralt i kontexten. Det tolkades vara ett lergolv eller en fundamentering inomhus, i den första byggnad som stått på platsen. Byggnaden har förmodligen utsatts för brand.

12= Grästörv.

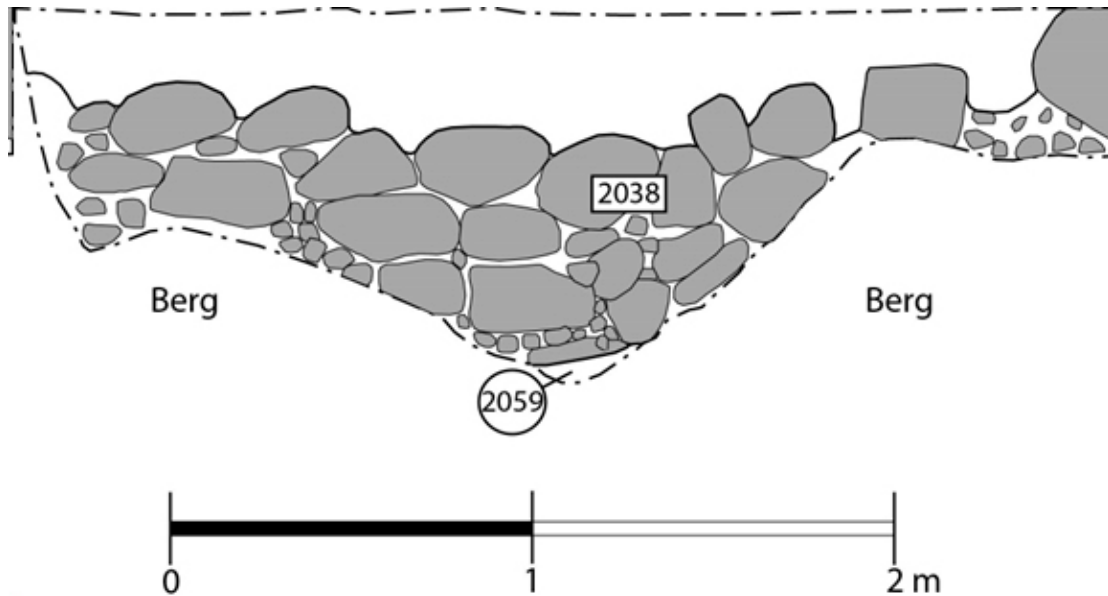
Figur 25. Beskrivning av den östra sektionen i schakt 2.

2059. Svartbrun kulturjord, finkornig, fet, torr och lucker. Består av en horisont och har ojämn sortering. Lagrets tjocklek var mellan 0,10—0,50 m tjockt, och låg direkt på berget. Tydliga kontaktytor både över och under. Lagret tunnare ut både mot norr och söder. Inslag av bränd lera, lerprickar, sot, träkol och aska. Beläget mellan två klippställningar och har troligen fungerat som utjämning inför en byggnation, för att få en plan yta, det vill säga nivellering. Platsen var strategiskt bra, därför verkar man ha jobbat hårt för att få den byggbar. I lagret ligger en sten som troligen lagts dit i samband med arbetena, för att ha att stå på. Lagret går in under mur i väster.

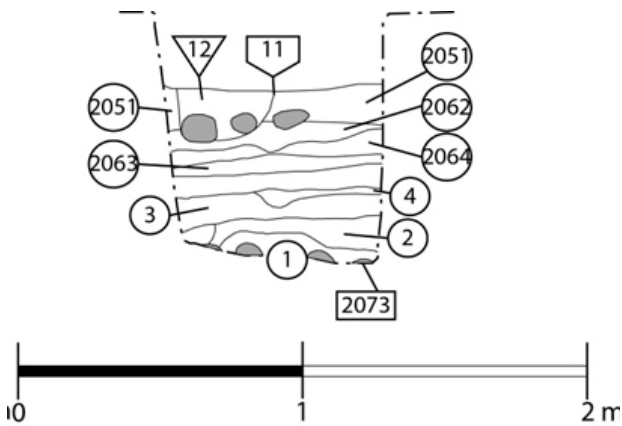
Figur 26. Beskrivning av den södra sektionen i schakt 2.

1= Vit sjösand, finkornig, fuktig, mager och lös. Översandning på kullersten, se 13/2073.

2= Brun, humös sand, finkornig, fuktig, mager och lös. Inslag av bränd lera och träkol. Marklager borgen.

3= Blåbrun lera, finkornig, fet, fuktig och kompakt. Inslag av träkol. Nivellering.

4= Brun kulturjord, finkornig, fuktig, mager och lös. Inslag av bränd lera, småsten och träkol. Utjämning i sättning i markytta.

6= 2063. Gulorange homogen, finkornig, fet, fuktig och kompakt lera. En horisont mot överliggande kullersten (2064). Jämn sortering och blandad orientering av innehåll. Tjocklek 0,02—0,05 m, med distinkt såväl övre som undre kontaktyta.

9= 2051. Brun kulturjord, finkornig, fet, fuktig och kompakt. Inslag av bränd lera, lerprickar, småsten, tegelkross, sot, träkol och aska. Brandlager eller raseringslager.

10= 2051. Brun kulturjord, finkornig, fet, fuktig och kompakt. Inslag av bränd lera, lerprickar, småsten, tegelkross, sot, träkol och aska. Brandlager eller raseringslager.

13= 2073. Kuller- eller knaddersten, kan antingen vara en beläggning eller en fundamentering. Ska förmodligen tolkas till den första perioden på borgen.

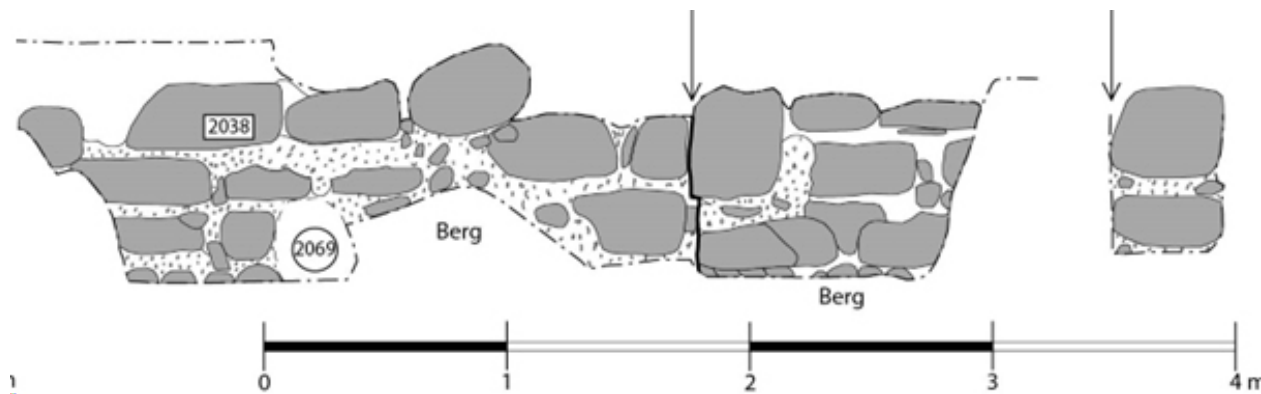
Figur 27. Beskrivning av den västra och södra sektionen i schakt 2.

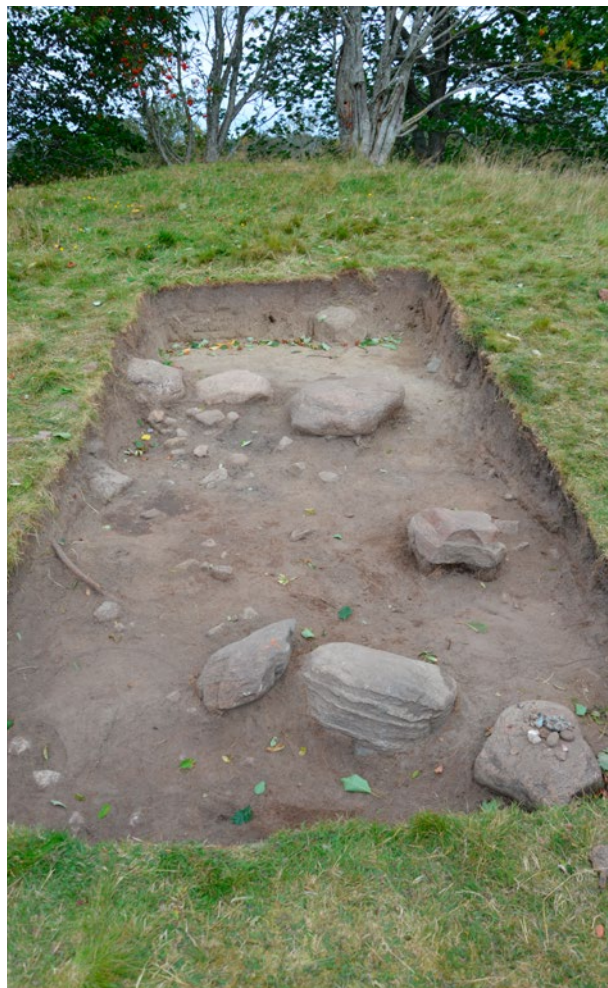
Figur 28. Schakt 3 med kulturlager och stenkonstruktioner i schaktets övre del som troligen tillhört försvarsvallens fundament. Foto: Anders Håkansson.

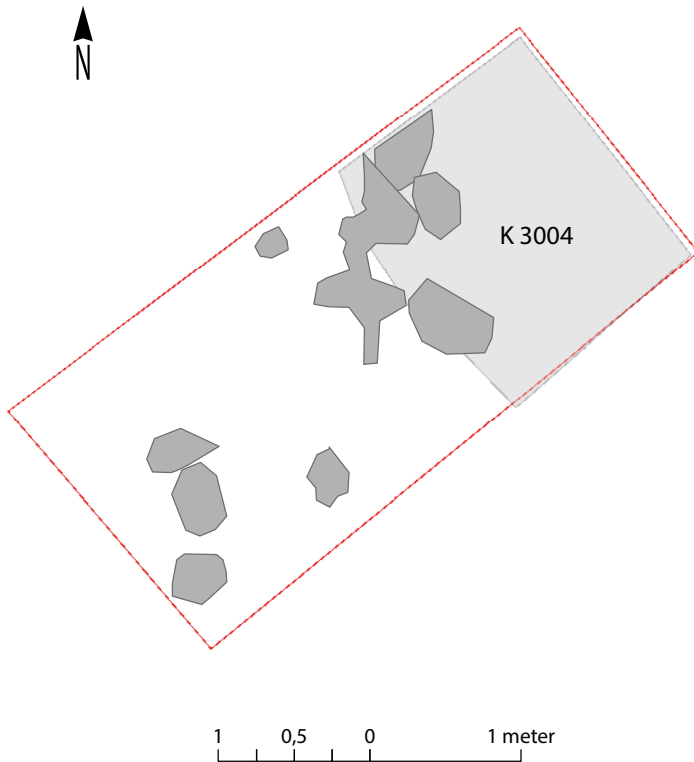
Figur 29. Schakt 3 med av kulturlager K3004 och stenkonstruktioner i schaktets övre del som troligen tillhört försvarsvallens fundament. Skala 1:50.

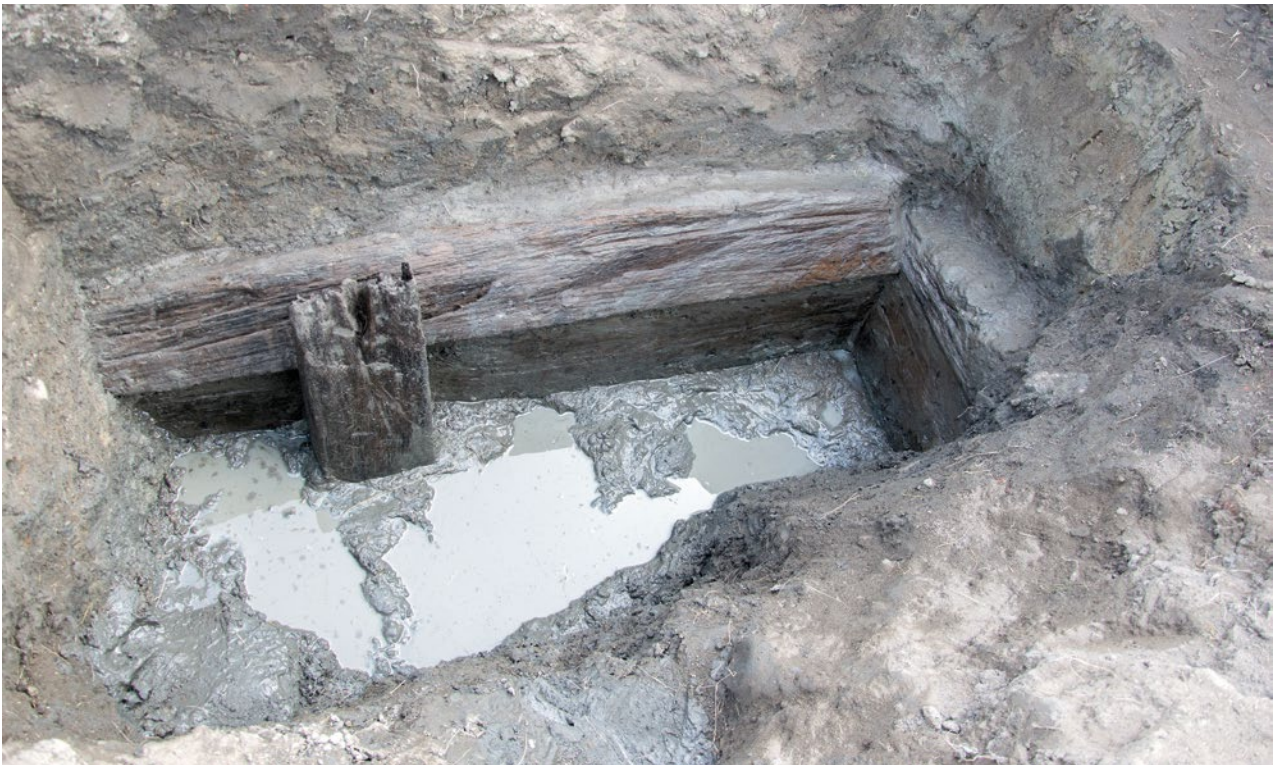
Figur 30. Schakt 4 med den påträffade knuttimrade brunnen.. Foto: Anders Håkansson.

I schaktet framkom delar av en förhållandevis intakt träkonstruktion med horisontellt och vertikalt ställda plankor (K 6006). Träkonstruktionen frilades med två skift liggande träplankor och en stående träplanka.

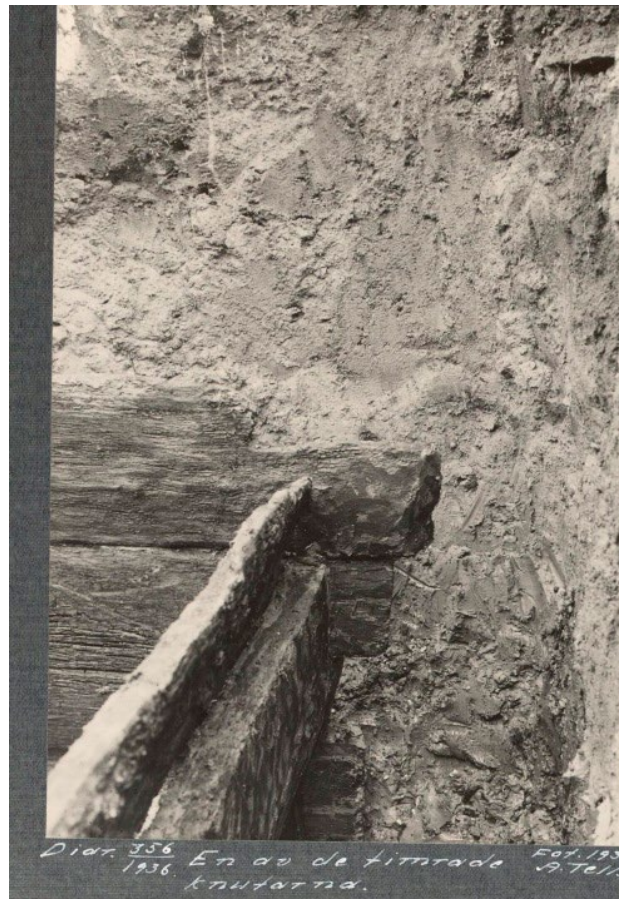
Figur 31. Den knuttimrade brunnen, byggd i den medeltida klubbknutstekniken. Foto: A. Tell 1935. ATA Dnr 0356.

Enligt Tell var träkonstruktionen kvadratisk med två meters sida. Den bestod av både stående och liggande ekplankor som var hopfogade i knuttimringsteknik. Gropen grävdes aldrig i sin helhet och dess djup och funktion förblev därför oklar. Utifrån de fynd som

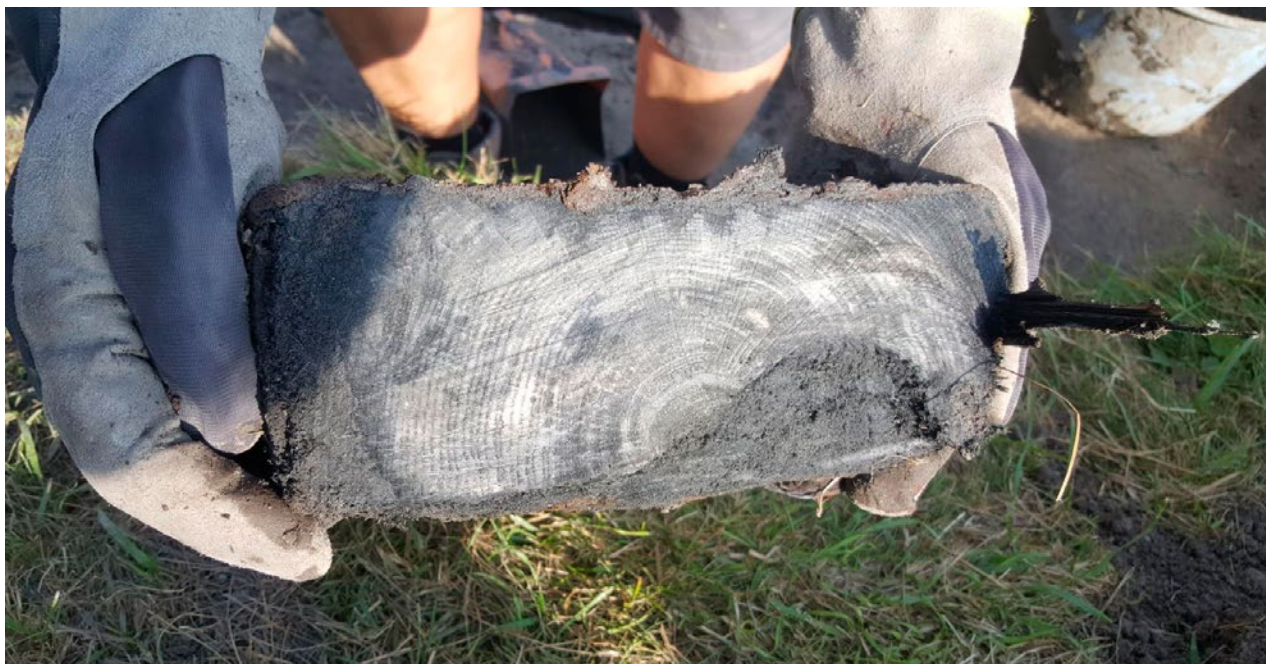
Figur 32. Ett av proverna för dendrokronologisk datering. Foto: Anders Håkansson.

gjordes i schakt 4 går det att bekräfta att samma konstruktion påträffats och att det rör sig om en knuttimrad brunn. Knuttimringstekniken är känd sedan äldsta medeltid och i Halland förekom den i olika knuttyper. Den enklaste och äldsta typen kallas klubbknut. Denna teknik, där varje knutbräda endast bestod av ett urtag på varje sida av ämnet, förekom företrädesvis i mellersta och norra Halland. Brunnen var tillverkad i klubbknut. I senare varianter, enkel- respektive dubbelkantknut, var tekniken mer sofistikerad, vilket gjorde konstruktionen tätare och mer stabil. Denna utveckling skedde under senmedeltid, vilket talar för att träbrunnen i Hunehals är äldre och borde ha funnits när borgen var i bruk. Dateringen kan också bekräftas i prover för dendrokronologisk där tre stockar (prov 6025, 6026 & 6027) dateras till år 1239-1253 mest sannolikt 1243-1250 (avverkningstid). Proveniensen för prov 6025 är Halland (se bilaga 2).

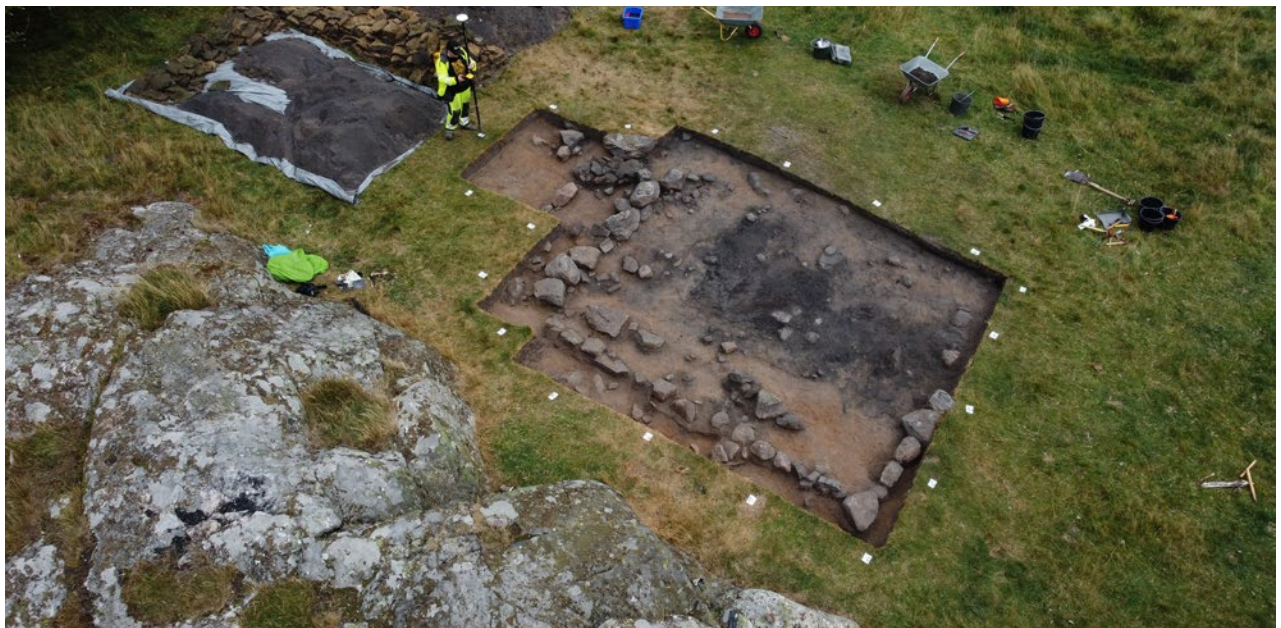
Figur 34. Drönbild över schakt 5 med smedjan. Foto: Magnus Pålsson.
