ARKEOLOGISK UNDERSÖKNING I FORM
AV SCHAKTNINGSÖVERVAKNING 2023

HAGSTRÖMSKA HUSET

– spår av bränder, bebyggelseämningar och
odlingslager från tidigmodern tid

KULTURMILJÖ HALLAND RAPPORT 2025:73

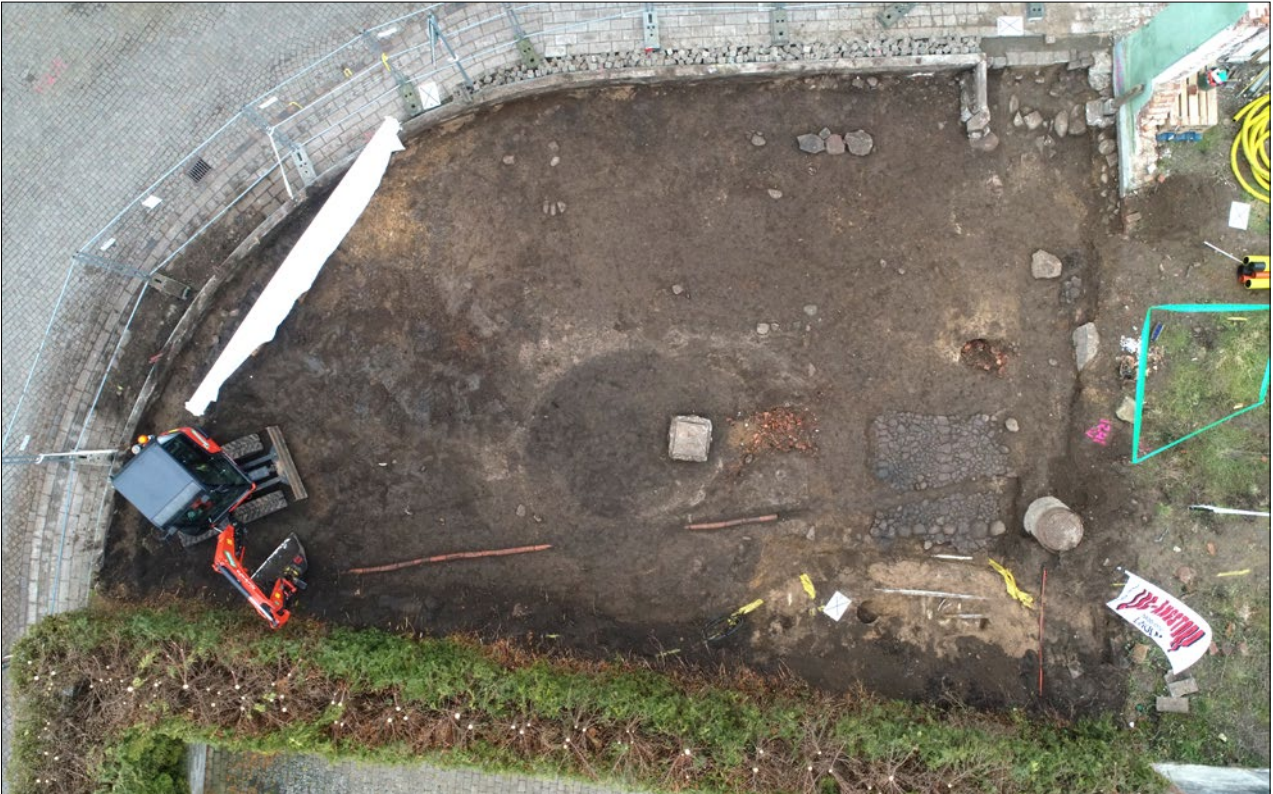
Figur 8. Lodfotografi taget av den västra delen av undersökningsområdet då schaktning genomförts ned till ett djup av 0,4 meter, se även figur 10 för den östra delen av undersökningsområdet efter det att schaktning genomförts ned till 0,2 meters djup. Drönarfoto: Patrik Hallberg. (fotonummer: 2025-65-20).

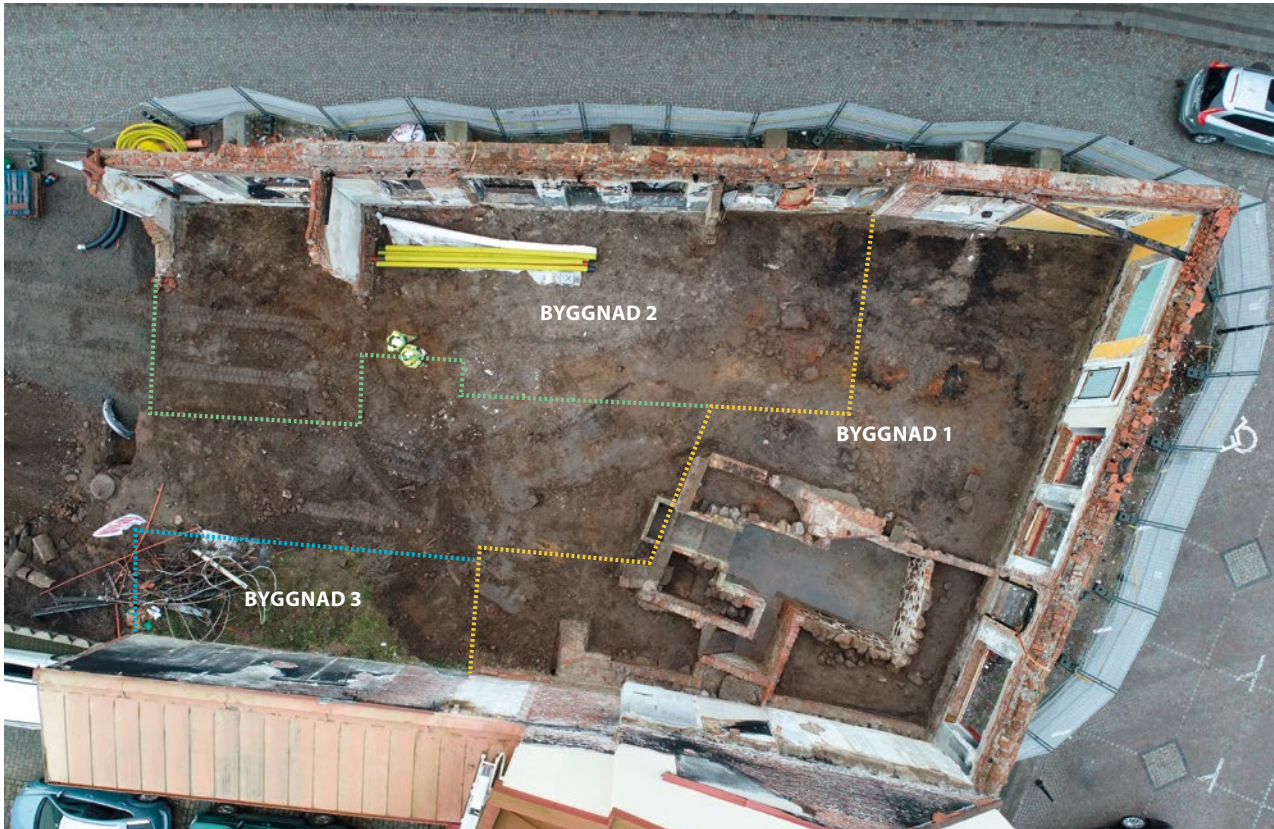
Figur 10. Lodfotografi visande de kvarstående väggarna och de rivna byggnadernas utbredningar markerade med streckade linjer varav Byggnad 1 markerats med orange linje, Byggnad 2 med grön linje och Byggnad 3 med blå linje. Notera att norr är snett uppåt vänster i bild. Drönarfoto (fotonummer: 2025-65-59) av Patrik Hallberg, Kulturmiljö Halland.

Utifrån bevarandeplanen för Laholm från 1987 stod det tre byggnader inom fastigheten Majoren 5 fram till branden 2021 (Figur 10). Dessa har numrerats byggnad 1 till 3 där den första (Byggnad 1) löpte längs Stortorget och upp till Köpmansgatan längs vilken byggnaden hade sin norra gavel. Från Byggnad 1 nordvästra hörn löpte vidare Byggnad 2 längs Köpmansgatan och från Byggnad 1 sydvästra hörn löpte Byggnad 3 längs fastighetsgränsen mot Majoren 4 (Bevarandeplan Laholm 1987). De murverk som kunde dokumenteras i samband med den arkeologiska undersökningen utgjordes av källaren i Byggnad 1 och de väggar som låg ut mot Stortorget, Köpmansgatan samt i anslutning till byggnader inom fastigheten Majoren 4.

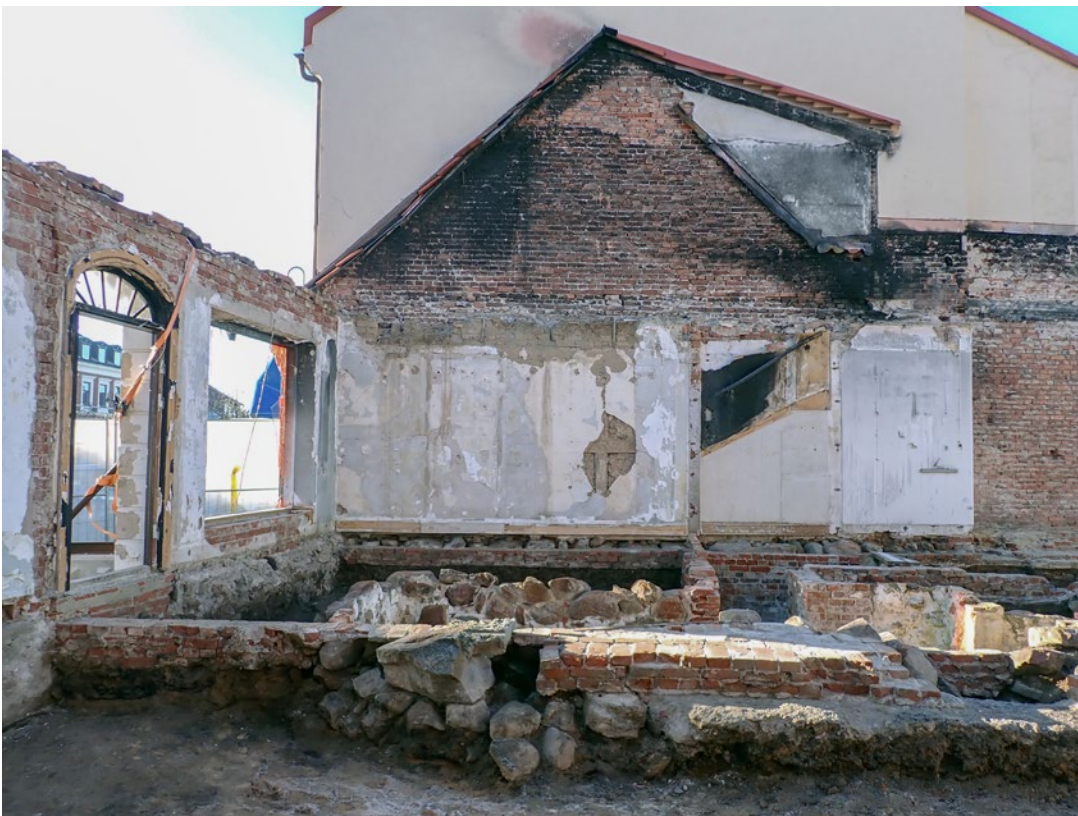
Figur 11. Byggnad 1 södra gavel och korsvirkesväggen (Kontext 4599), foto mot sydsydväst (fotonummer: 2025-65-82). Foto: Johan Klange.

Mot Byggnad 1 södra gavel fanns ytterligare spår efter två byggnadsfaser där den första utgjordes av vägg i korsvirke (Kontext 4599, Figur 11) som stod ovanpå en grund i form av en stensyll (Kontext 4606). Gaveln av korsvirke måste ha lämnats kvar då långsidan byggdes om i tegel och betong (Figur 12). I samband med

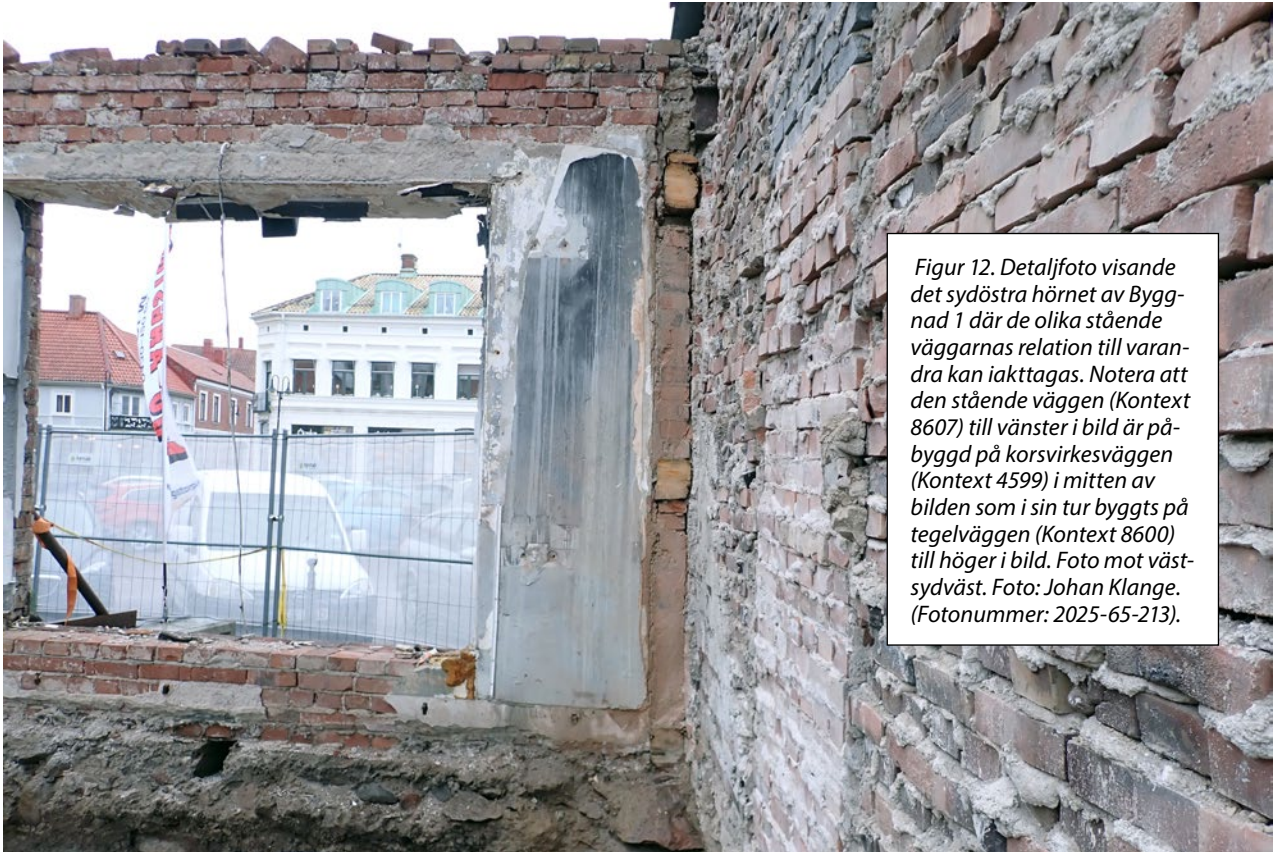
Figur 12. Detaljfoto visande det sydöstra hörnet av Byggnad 1 där de olika stående väggarnas relation till varandra kan iakttagas. Notera att den stående väggen (Kontext 8607) till vänster i bild är påbyggd på korsvirkesväggen (Kontext 4599) i mitten av bilden som i sin tur byggts på tegelväggen (Kontext 8600) till höger i bild. Foto mot västsydväst. Foto: Johan Klange. (Fotonummer: 2025-65-213).

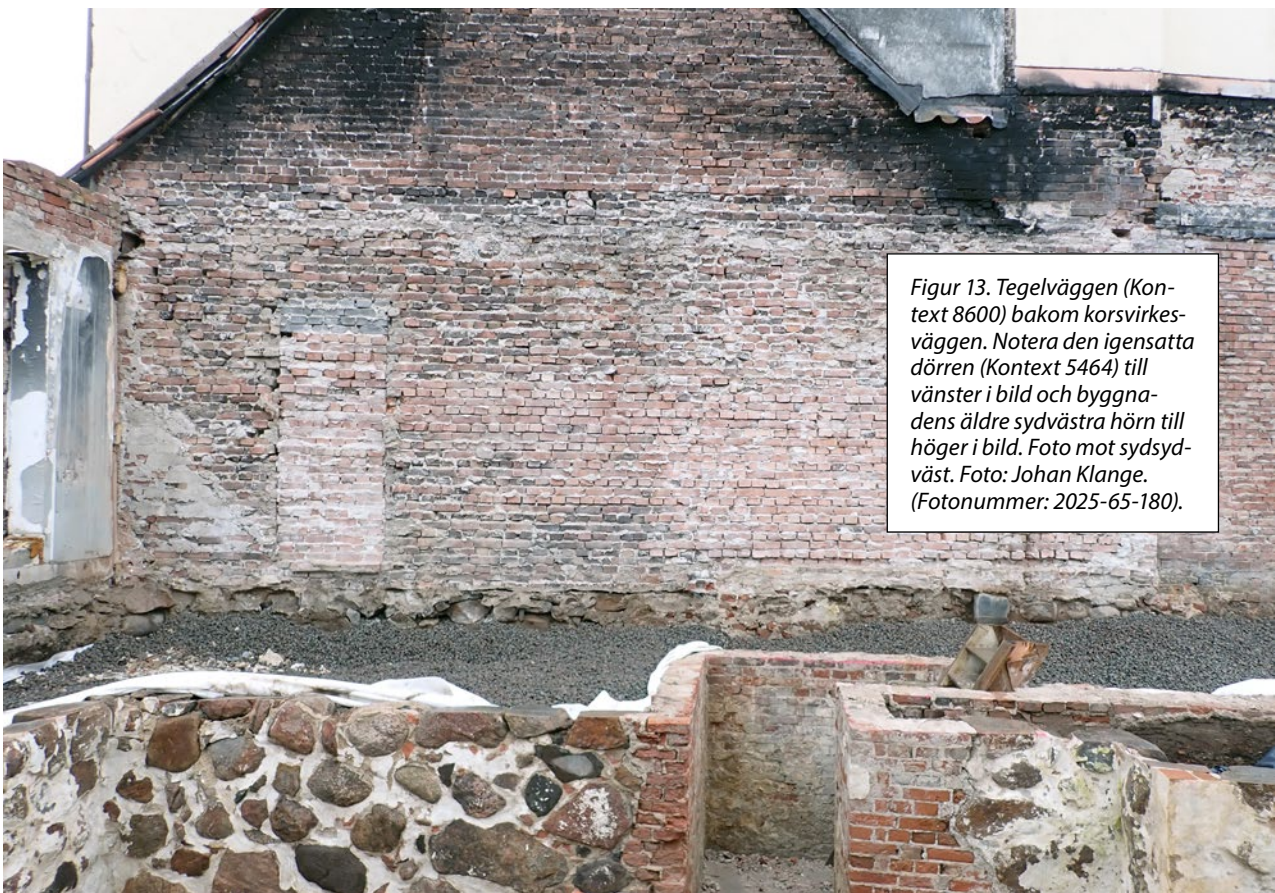
Figur 13. Tegelväggen (Kontext 8600) bakom korsvirkesväggen. Notera den igensatta dörren (Kontext 5464) till vänster i bild och byggnadens äldre sydvästra hörn till höger i bild. Foto mot sydsydväst. Foto: Johan Klange. (Fotonummer: 2025-65-180).

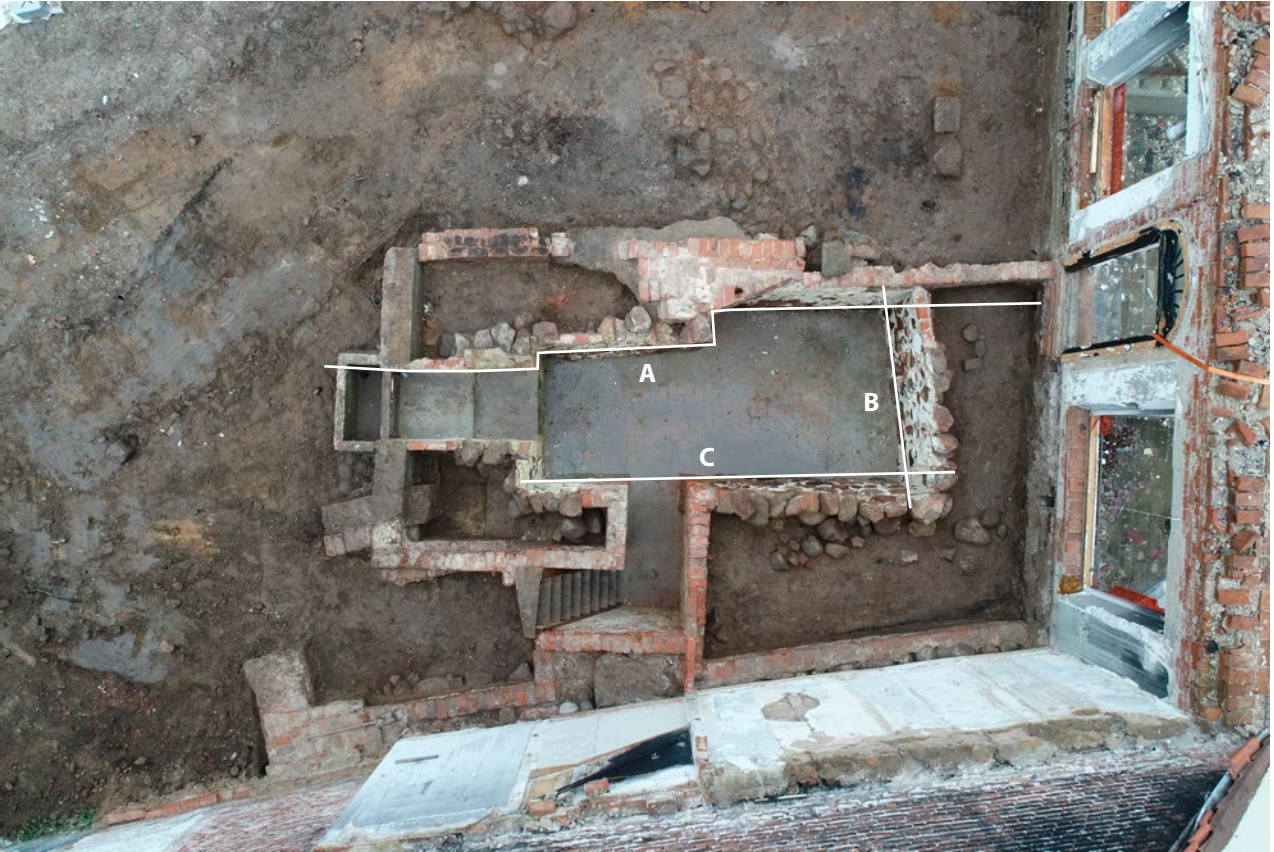
Figur 14. Lodfotografi av källaren med markeringar för de väggsektioner som kan ses i figur 15. Notera att norr är snett uppåt höger i bild. Drönarfoto (Fotonummer: 2025-65-55) av Patrik Hallberg, Kulturmiljö Halland.

Förutom de stående väggarna dokumenterades även en källargrund som hörde till Byggnad 1 (Figur 14 och 15). Källargrunderna uppvisade spår efter fyra byggnationsfaser där den äldsta (Kontext 5101) utgjordes av en oregelbunden fyrssidig källare vars sidor var mellan 3,3 och 3,5 meter. Källargrunden var byggd med fältstenar som sammanfogats med grått kalkbruk. De bevarade källarväggarna var upp till 0,8 meter höga av källarens totala bevarade djup på 1,7 meter. Källarens norra och södra sidor var i det närmaste parallella och löpte i västnordvästlig till östsydostlig riktning medan dess östra sida hade en nordligare riktning som medförde en mer asymmetrisk form. I väst saknades stora delar av källarväggen då denna tagits bort i samband med den andra byggnationsfasen då källaren expanderats västerut.

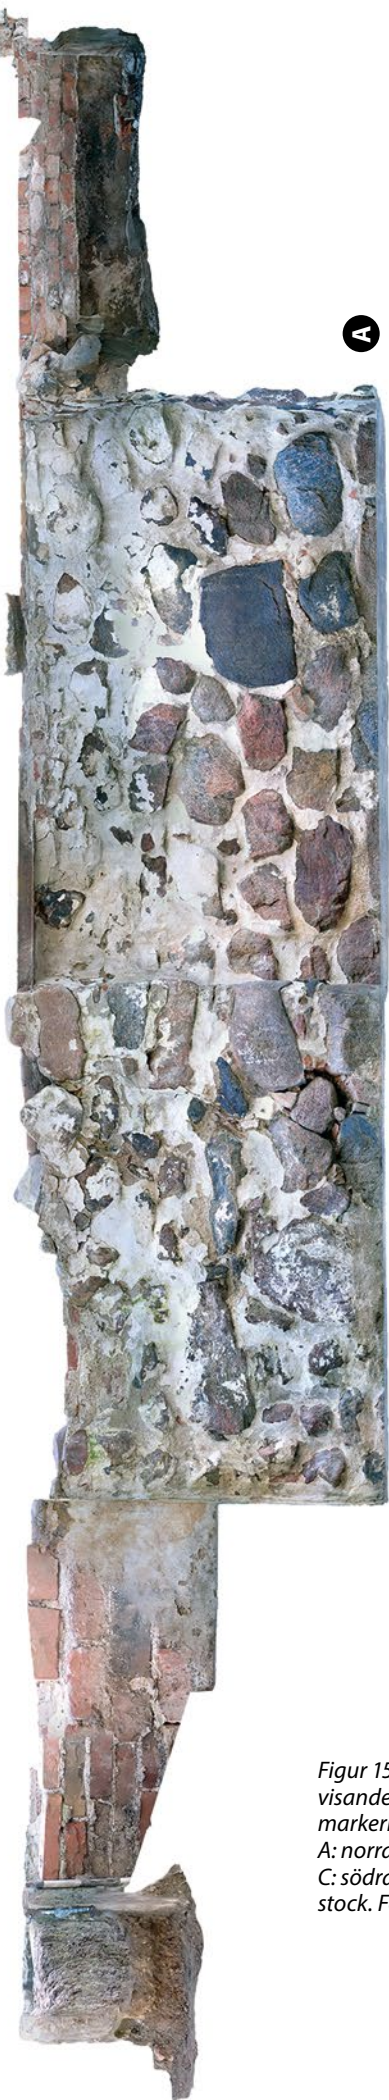
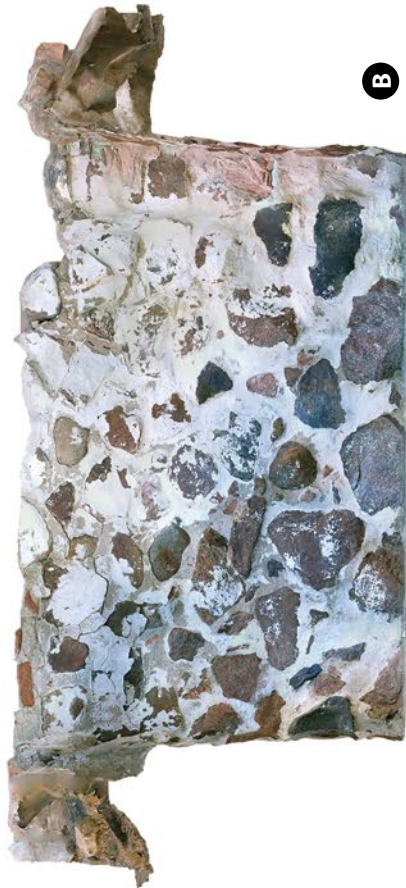
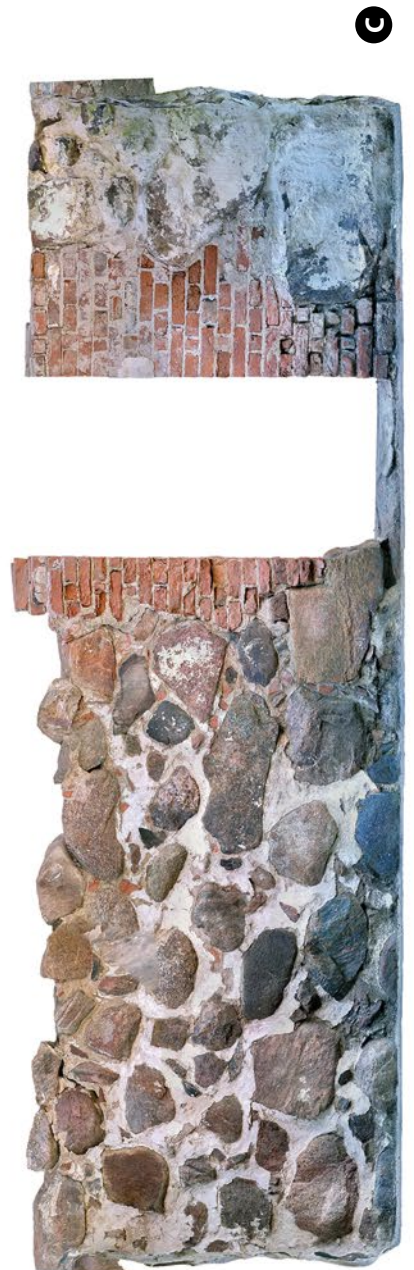
Figur 15 A-C. Ortomosaiker visande källarens väggar med markeringar för dess olika faser: A: norra väggen, B: östra väggen, C: södra väggen. Skala: se skalstock. Foto: Patrik Hallberg.

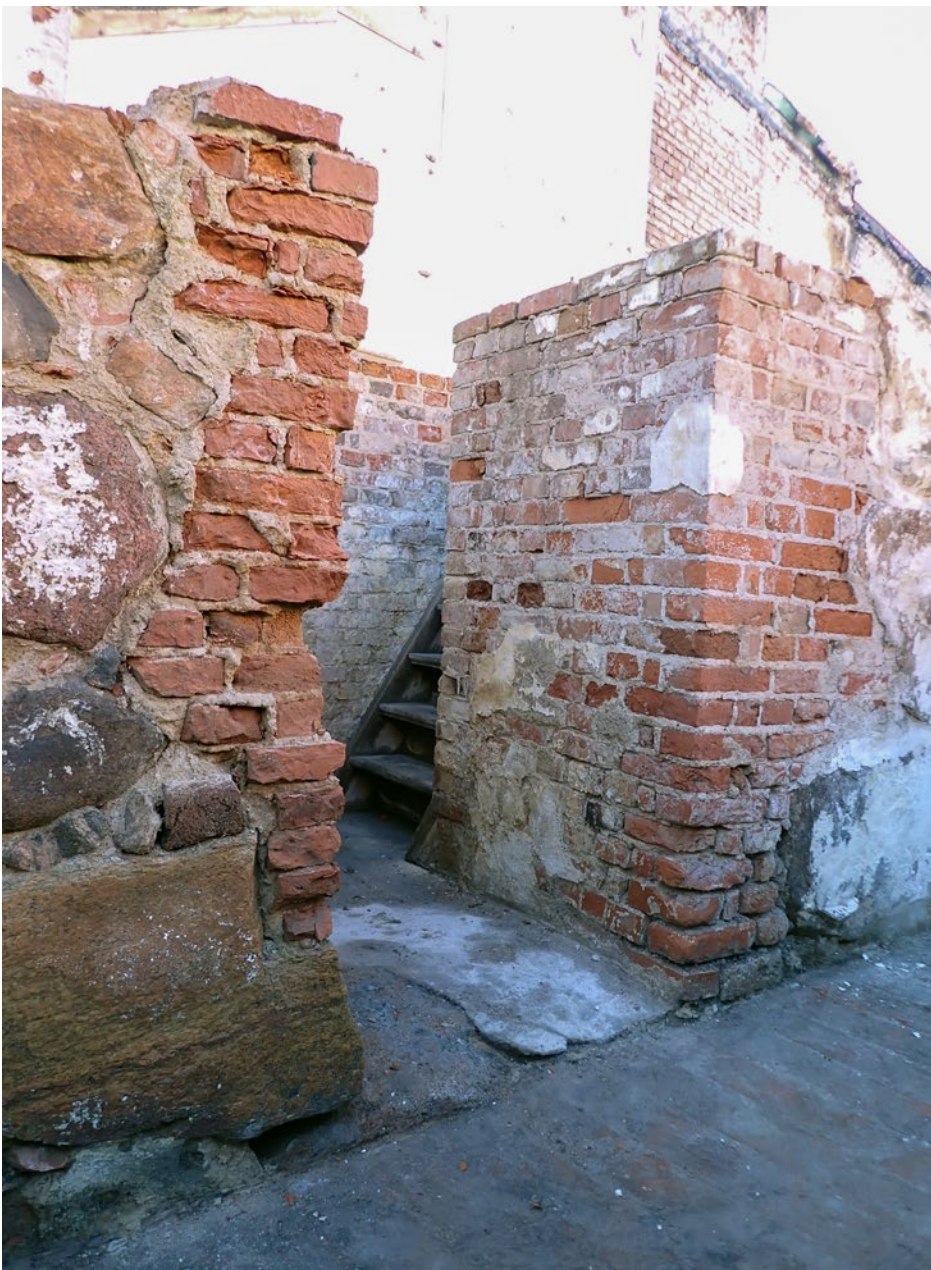
Figur 16. Detaljfoto av in- gången till källaren som visar att teglet i dessa i delar utgörs av mycket mer slitet tegel, vilket skulle kunna tyda på att väggarna vid något tillfälle byggts om. Foto: Johan Klange. (fotonummer: 2025-65-143). Mot söder.

mad nedgång i till denna i tegel (Kontext 4855, 4861 och 5013) anlades på källarens sydsida. Var den äldre källaren hade sin nedgång kunde inte fastställas, men möjligen löpte denna ned på källarens västra sida och att den därmed togs bort när källaren expanderades. Gällande tegelmurarna i källartrappan skulle dessa kunna ha byggts om vid något tillfälle, vilket antyd- des av att tegelmaterialet i väggarnas i anslutning till själva ingången till källaren i delar var mycket mer slitna än i den övriga källarnedgången, men då inga övriga förändringar i konstruktionen kunde iaktas kunde någon sådan indelning i olika byggnationsfaser inte fastställas (Figur 16). Ytterligare två moderna

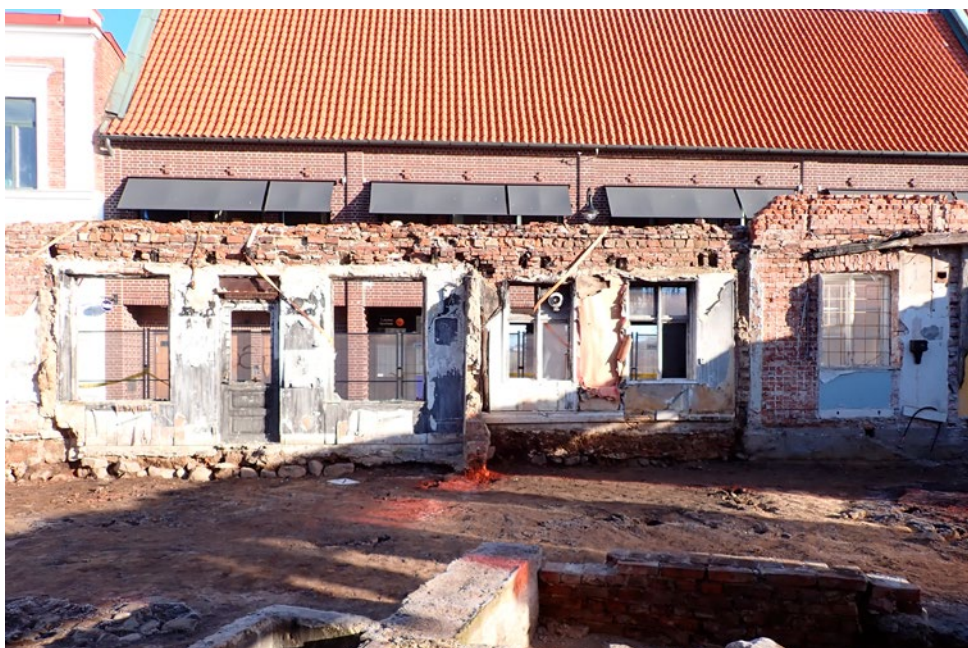
Figur 17. Den östra halvan av Byggnad 2 kvarstående väggar inklusive övergången till Byggnad 1. I bilden kan skillnader i tegelväggarna och socklarna ses längst till vänster om det sista fönstret i fotografiet och där de två byggnaderna möts, det vill säga mellan de två fönstren i den högra delen av fotografiet. De två fönster direkt till vänster om den punkt där de två byggnaderna möts ansågs som typiska för 1800-talet vid den byggnadsantikvariska undersökningen 2022 medan de övriga fönstren och dörren ansågs som typiska för tidigt 1900-tal. Foto: Johan Klange. (fotonummer: 2025-65-77) mot nordnordost.

byggnaden där den byggnadsantikvariska undersökningen som utfördes efter branden 2021 även pekade ut två fönster som typiska för 1800-talet, medan den samma pekade ut fönster i byggnadens västra del som typiska för tidigt 1900-tal (Figur 17).

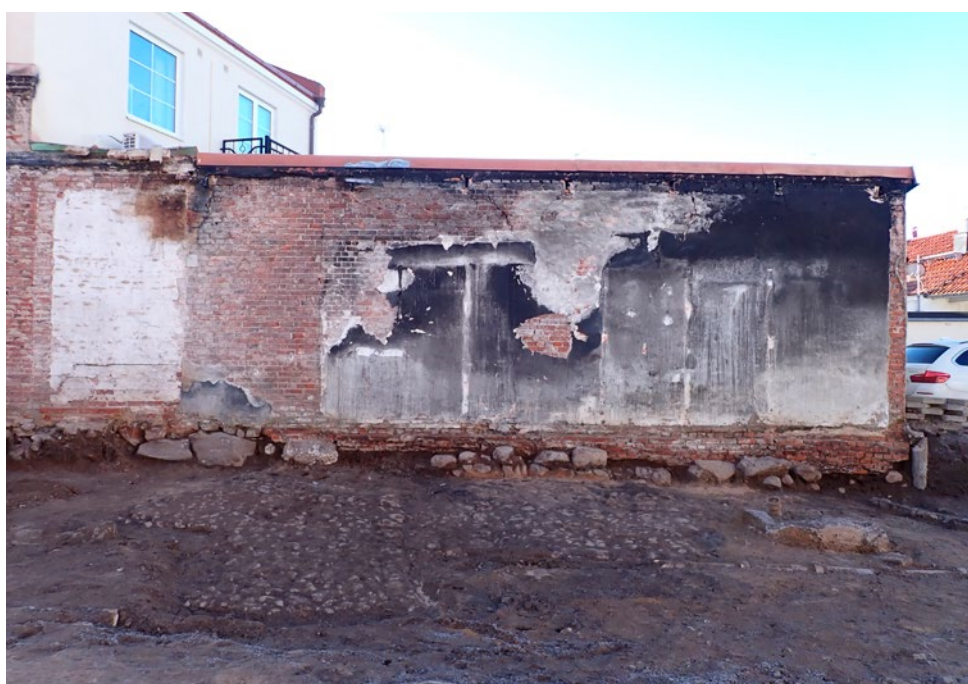
Figur 18. Stående vägg hörande till Byggnad 3 och den stenlagda innergården som denna står ovanpå. Foto: Johan Klange. (fotonummer: 2025-65-92) mot sydsydväst.

För Byggnad 3 del fanns en stående byggnadslämning i form av en tegelvägg ovanpå en syll av sten kvar längs tomtgränsen till fastigheten Majoren 4 (Figur 18). Inga förändringar kunde observeras i väggen, vilket gör

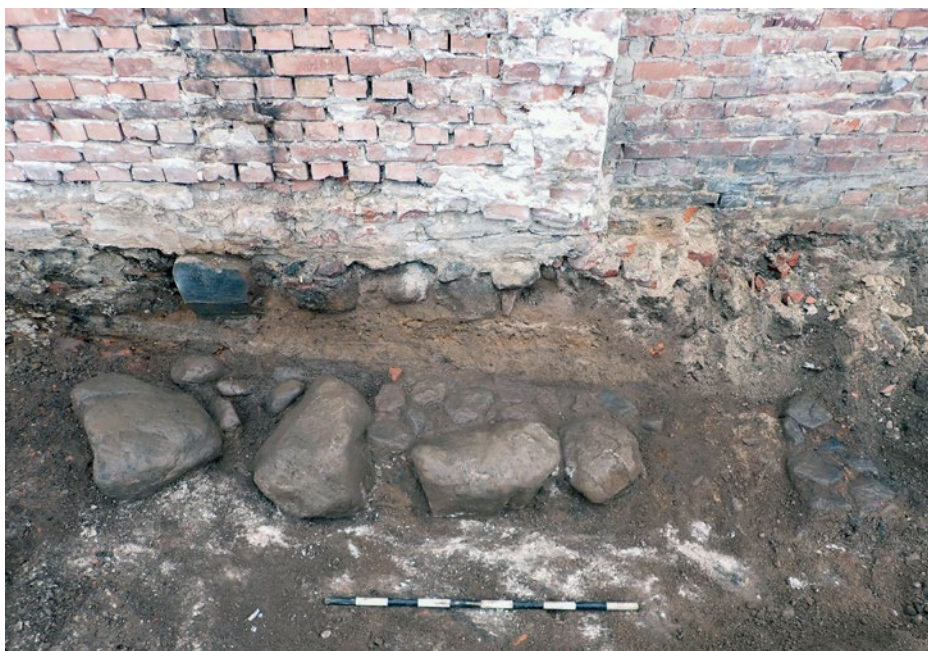
Figur 21. Det möjliga spisfundamentet (Kontext 5330 och 5413) och ovan detta lämningar hörande till Hus 1:2. Notera utfyllnadslagret (Kontext 8602) mellan spisfundamentet som bör ha förts på i samband med konstruktionen av den ovanliggande stengrunden (Kontext 8601) och tegelväggen (Kontext 8600). Foto (fotonummer: 2025-65-185) mot sydsydväst.

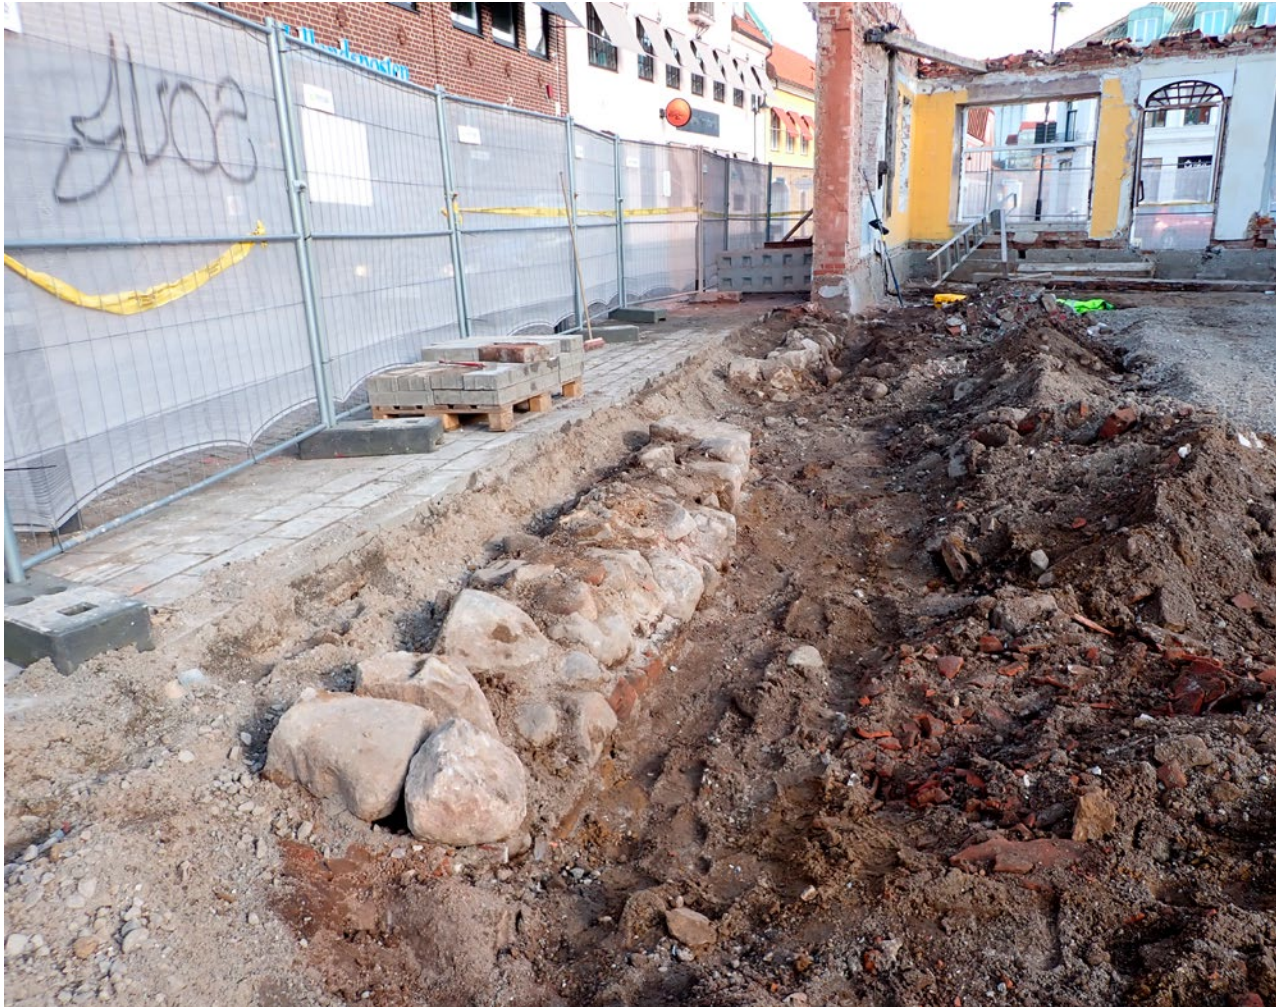
Figur 23. De två stensyllarna (Kontext 5000 och 5119) som utgjorde grunden till Hus 2:1. Notera den möjliga körporten mellan de två syllarna, foto mot öster (foto 2025-65-170).

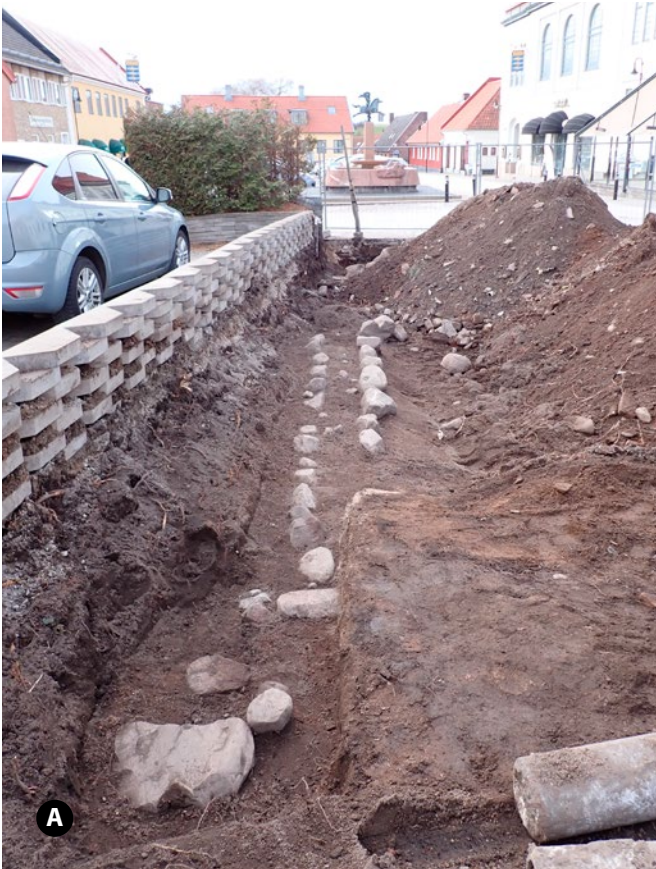
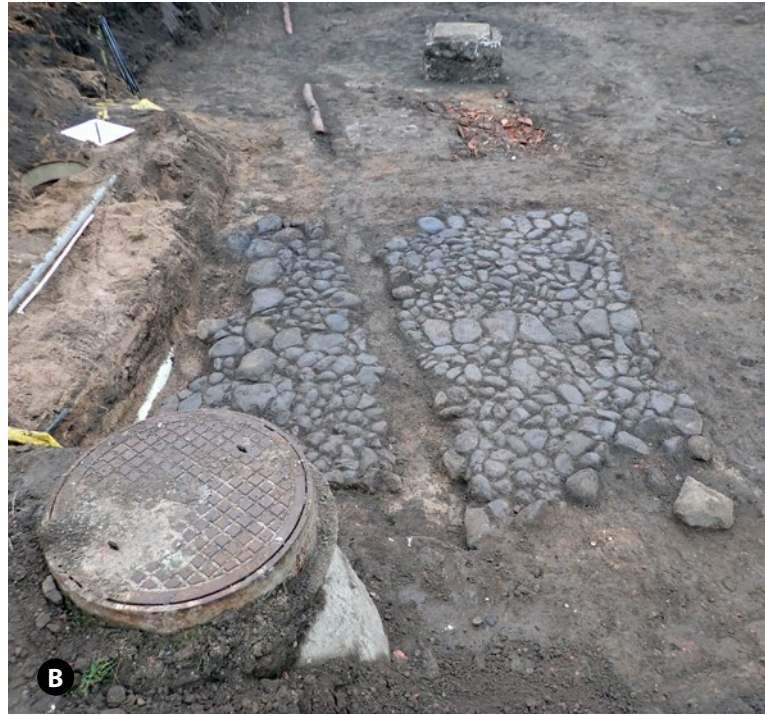
Figur 24. A: Staketfundament, foto mot västnordväst (fotonummer: 2025-65-52). B: Stenläggning tillhörande gårdsplan i den västra delen av ytan, foto mot västnordväst (fotonummer: 2025-65-31). C: Stenläggning i anslutning till möjlig hussyll för Hus 3:1, foto mot ostsydost (fotonummer: 2025-65-102).

Utöver huslämningarna påträffades även en stenrad som troligen utgjort en del av ett fundament till ett staket längs tomtens södra gräns (Figur 24A). Staketets placering talar för att det inhägnade tomtens västra del där dess träd- eller kålgård låg. Öster om staketfundamentet påträffades även rester av en stenlagd innergård (Grupp 10, Figur 24B, 24C) och en grop med nedgrävt taktegel (Grupp 9) vars funktion får ses som oklar.

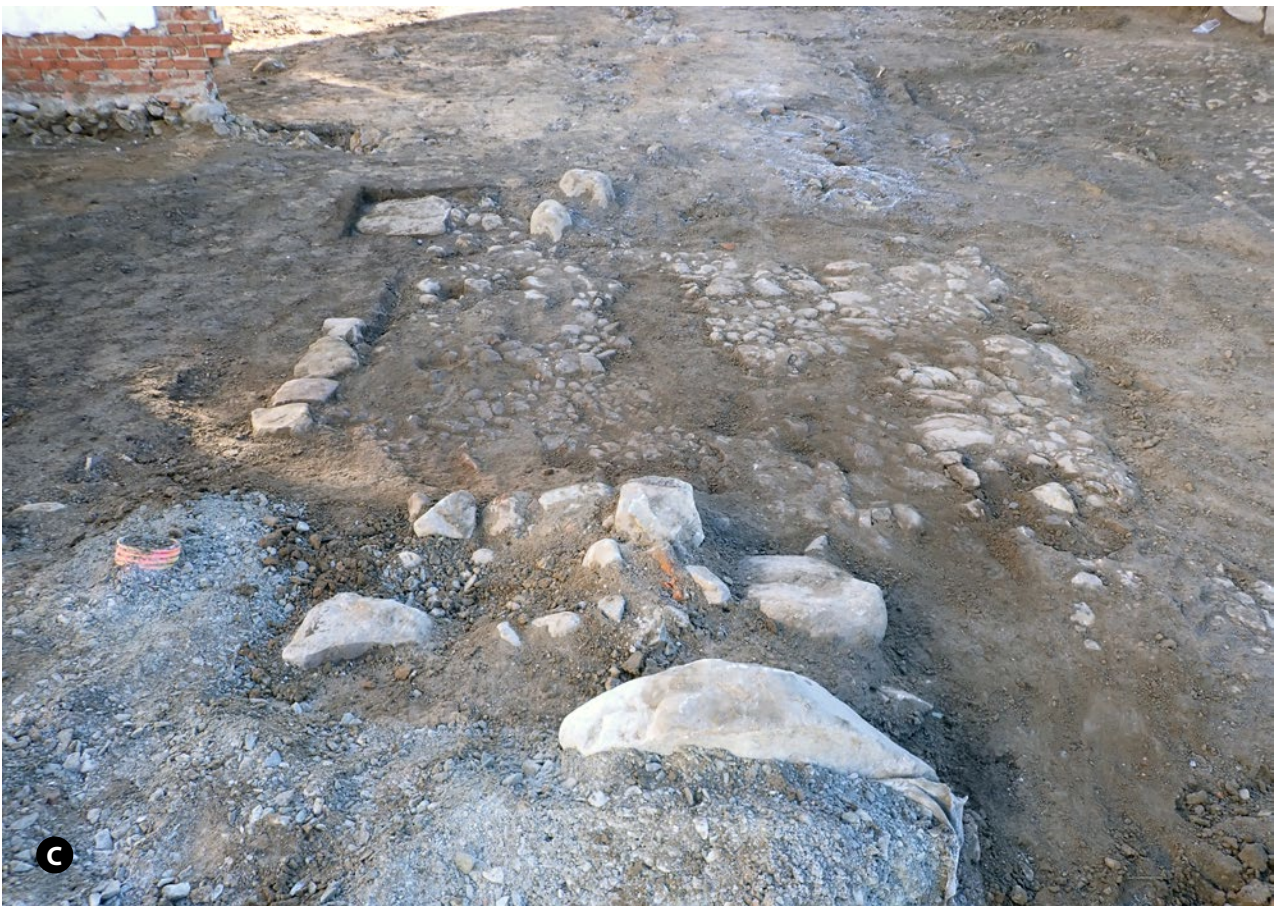
Figur 25. Lämningar Fas 4A, skala 1:300.

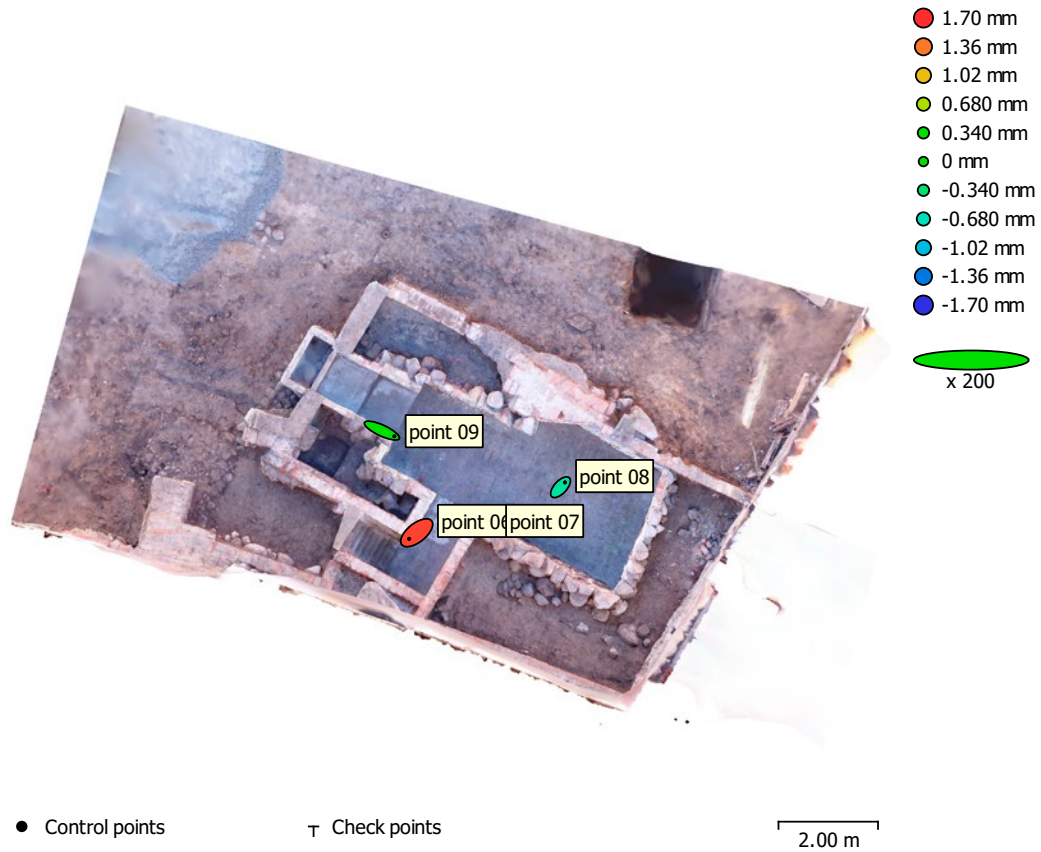
Fig. 3. GCP locations and error estimates.
