ARKEOLOGISK UNDERSÖKNING I FORM

AV SCHAKTNINGSÖVERVAKNING 2024

BEFÄSTNINGSPRESTER VID ROTUNDAN

KULTURMILJÖ HALLAND RAPPORT 2026:5

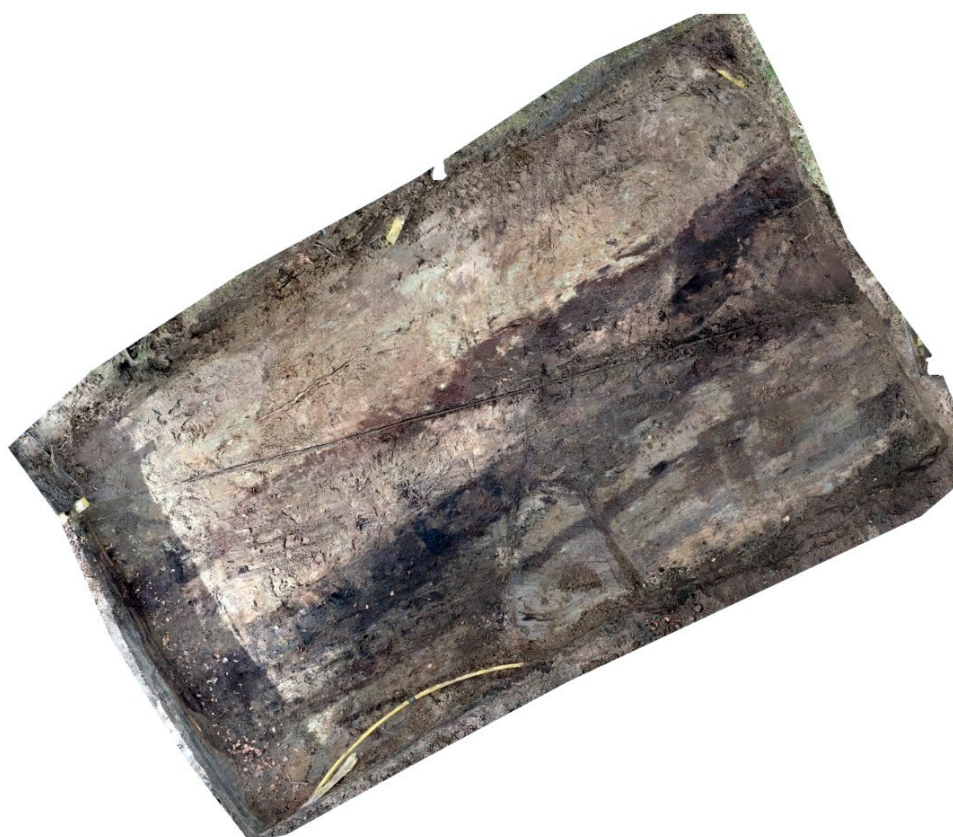
Bild framsida: Den mörka torvraden som sträcker från SV-NÖ, vilken kan vara en möjlig rest av en vallkant i norra delen av undersökningsområdet. Det mörka partiet är cirka 2 meter brett och 9 meter i längd. Utsnitt från koordinatsatt ortofoto.

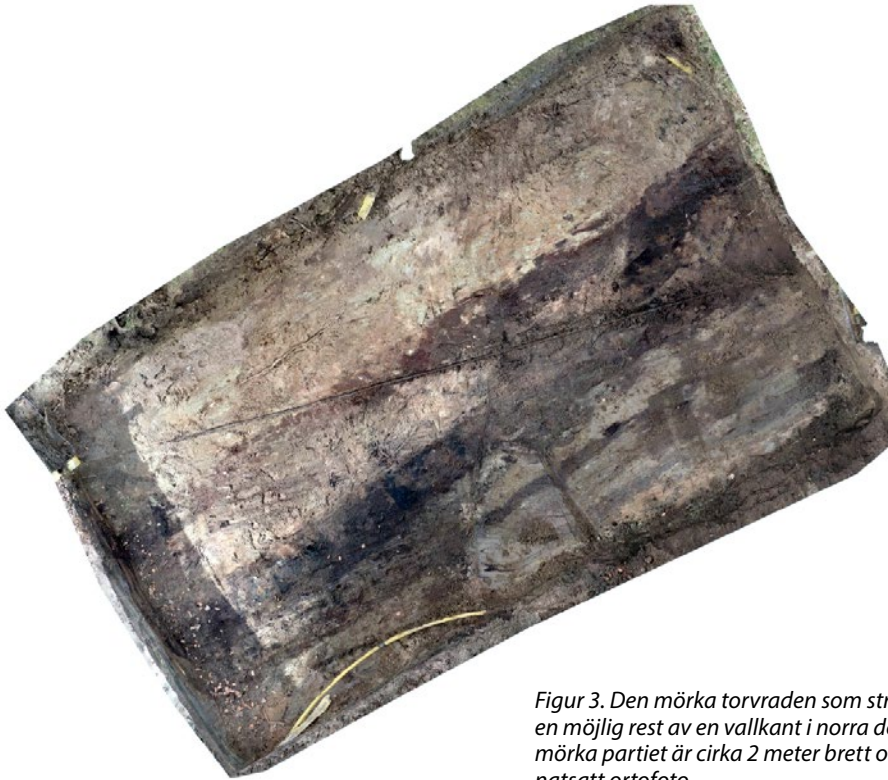
De delar av arkeologiskt intresse som påträffats är spår av en möjlig vall i den norra delen. Vallen syns som ett mörkare, torvigare stråk med raka kanter cirka 2 meter i bredd (se figur 3) schaktets toppmått 4,7möh. I den södra delen av rotundan framkom en stenläggning/stenpackning och några huggna stenar, den största med en längd av 1,5 meter (se figur 4) schaktets toppmått 3,7möh. Dessutom rester av kalkbruk och

Figur 3. Den mörka torvraden som sträcker från SV-NÖ, vilken kan vara en möjlig rest av en vallkant i norra delen av undersökningsområdet. Det mörka partiet är cirka 2 meter brett och 9 meter i längd. Utsnitt från koordinatsatt ortofoto.

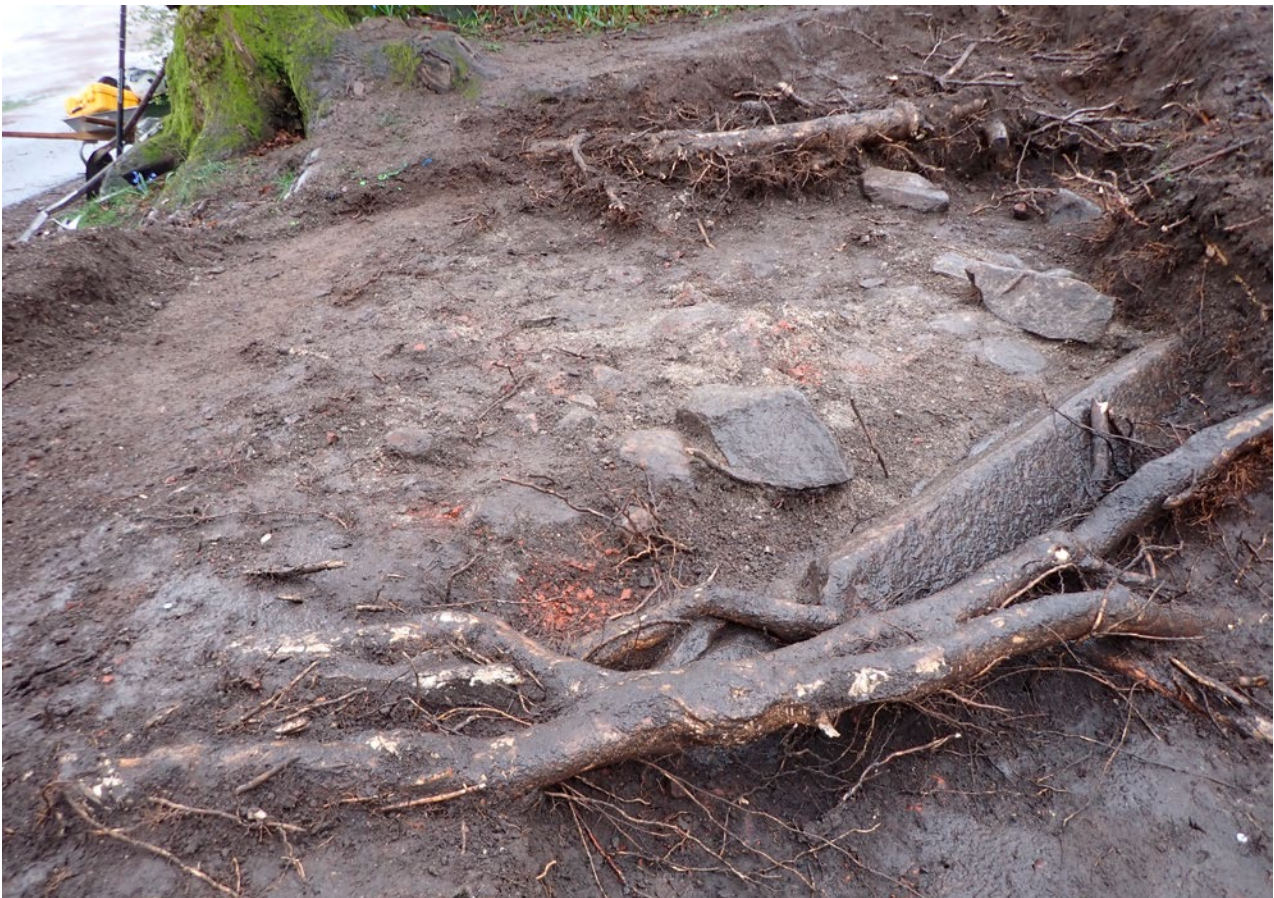
tegelbitar. Troligen är detta rester av en skalmur med fyllning som varit en del av den äldre anslutningen mellan ravelinen och den s.k. stembären. Stembären är den mur med vilken man har reglerat vattenståndet i vallgraven och som gått mellan bastionen Norre Katt och utanverket vid rotundan. Från stembären påträffades också en avlång huggen kvadersten i ett av VA-schakten nere i parken. Stenen som är fint huggen och rektangulär till formen, mäter cirka 0,8 meter i bredd och påträffades på ett djup om cirka 0,5 meter under nuvarande markyta. Stenen rensades tyvärr inte fram i sin helhet, då schaktet inte behövde göras större. Endast cirka 0,30 meter av stenens djup var synligt i schaktet som bara grävdes till ett djup av 0,8 meter, schaktets toppmått 1,7möh (se figur 5). Det bör ändå vara en av stenarna från stembären, vilket stämmer väl överens med de delar som framkom i samband med undersökningen 1971, då det togs fram ett större parti av stembären i samband med omdaning av parken, då konstaterades att kvaderstenarna hade måtten 0,8 x 0,4 meter (Petersen 1971). Alla inmätningar gjordes med GPS. Påträffade konstruktioner dokumenterades också med s.k. fotoskanning.

Figur 4. Den påträffade skalmuren, med stenläggning bestående av kalkbruk, tegelbitar och större stenar, några huggna. En större avlång huggen kvadersten på den norra sidan. Foto mot SV, fotograf Stina Tegnhed. (Fotonummer: 2023-84-1).

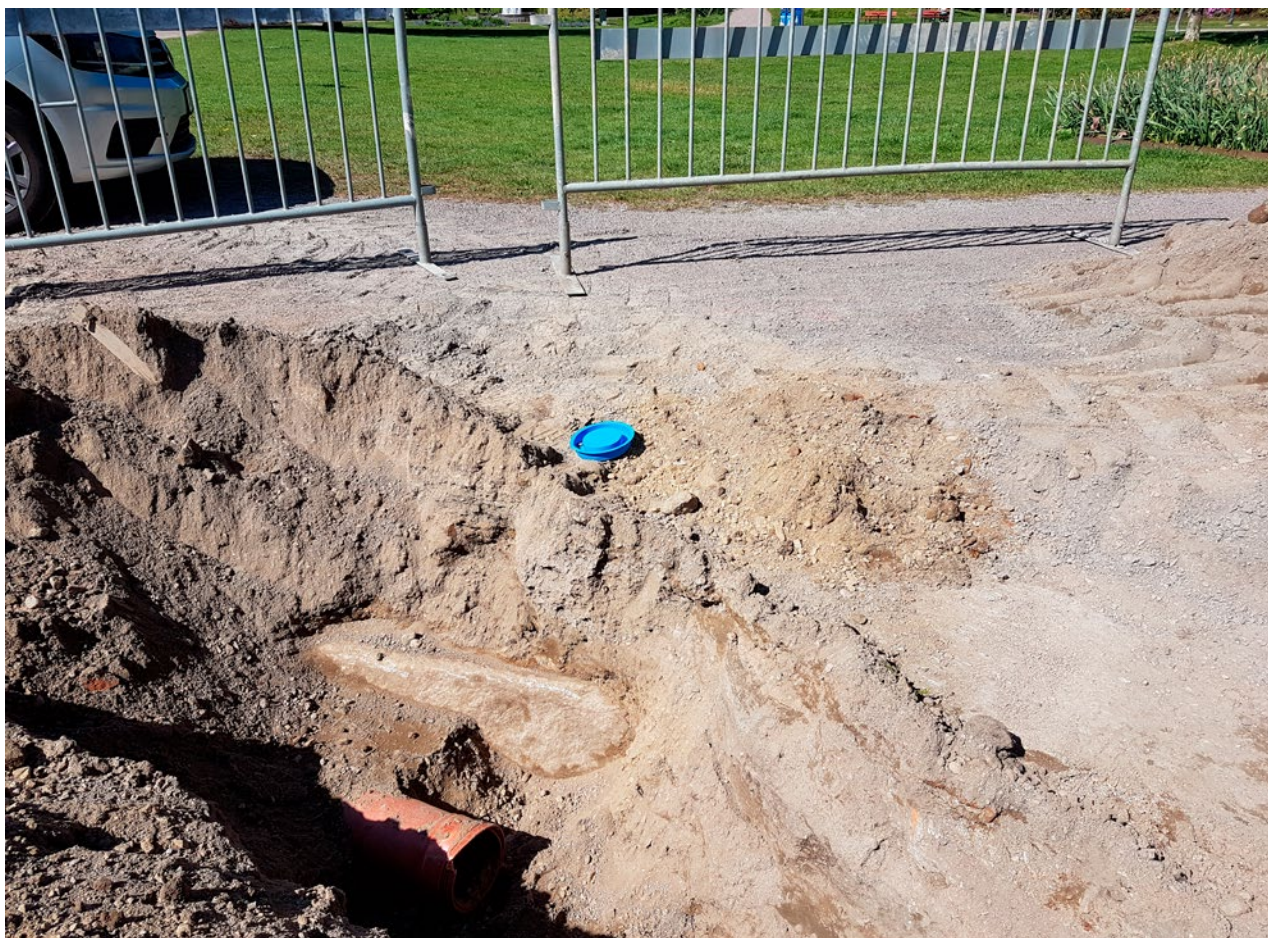
Figur 5. Den huggna kvaderstenen som troligen tillhör stembären. Foto mot väst, fotograf Patrik Hallberg.
