ARKEOLOGISK UNDERSÖKNING I FORM
AV SCHAKTNINGSÖVERVAKNING 2024

BEFÄSTNINGSPRESTER FRÅN DET NORRA UTANVERKET I NORRE KATTS PARK

Halland, Halmstad stad och kommun, del av Halmstad 5:1, L1997:3939 & L1997:4018

KULTURMILJÖ HALLAND RAPPORT 2025:67

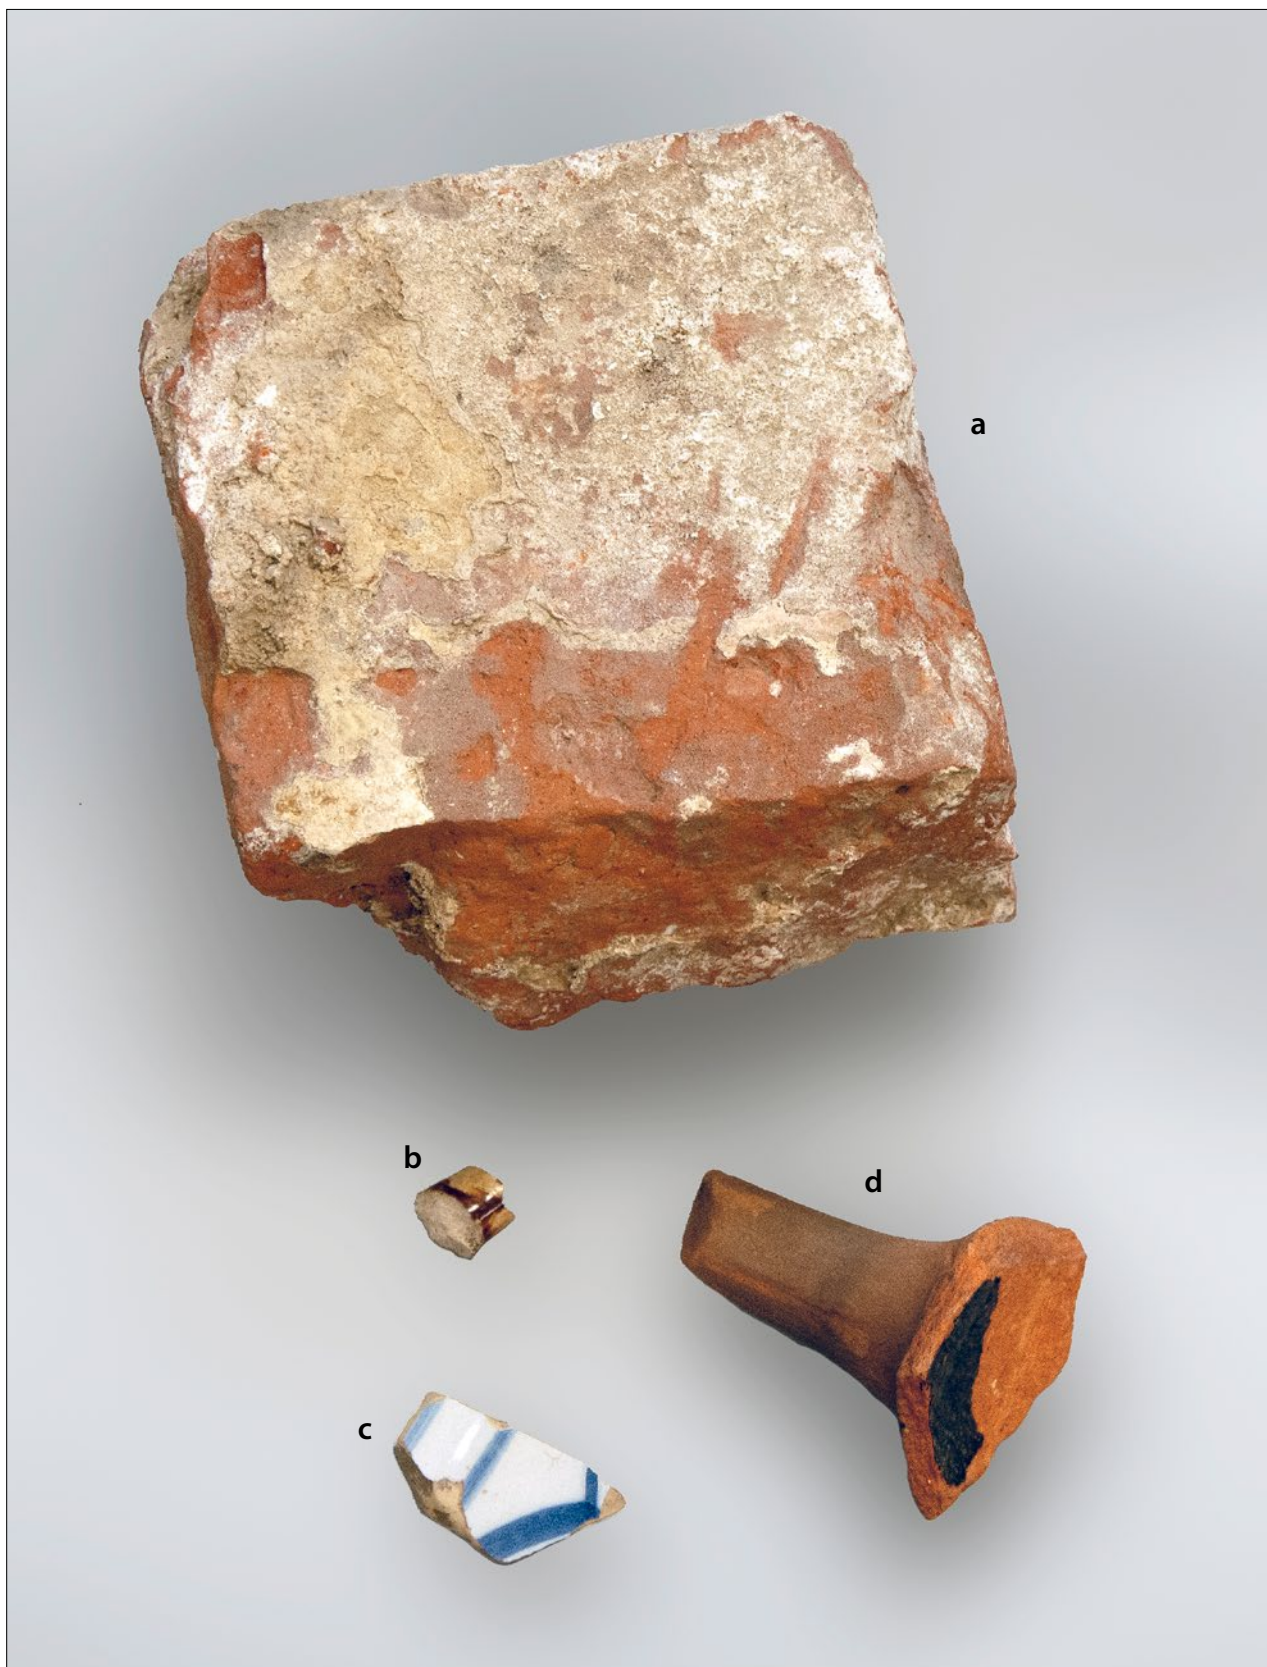
Figur 8. En trasig tegelbrocka som hittades vid skalmuren (a), en okänd bit keramik (b), en möjlig bit 1600-talsfajans (c) samt benet från en trefotsgryta (d). (Fotonr: 2025-18-1). Foto: Anders Andersson.

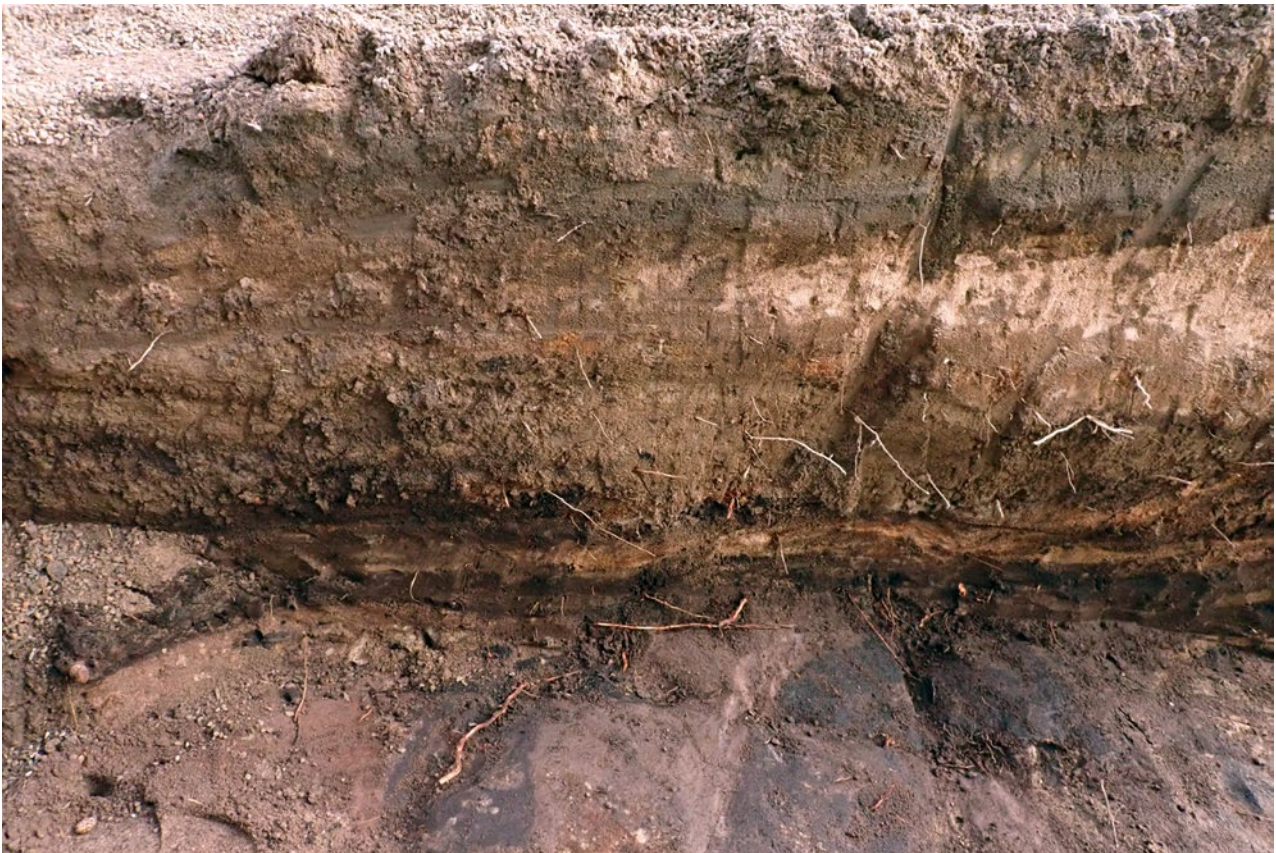
Figur 9. Foto av torvblocken uppe på Rotundans södra sida (Fotonr: 2025-18-2). Mot nordöst. Foto: Johanna Olsson.

nen av torv gjordes i det ovanliggande äldre omrörda raseringsmassorna i form av humösa torvfläckar. När dessa massor schaktats bort framkom sju distinkta torvblock i kvadratisk/rektangulär form intill den östra schaktväggen, se figur 9. Blocken bestod av mörkbrun kompakterad torv och verkar vara skurna eller huggna. Skillnaden på blockens mått var minimal och det största av torvblocken mätte ungefär 0,36x0,33 meter. Torvblocken mättes in separat i syfte att påvisa deras form och utbredning, samt dokumenterades genom fotografering och 3D-fotografering, se bilaga 5 av 3D-modellen. Dessutom är torvblocken synliga på 3D-modellen av det första varvet av en samling stenar som påträffades söder om blocken, se bilaga 11.

De sju torvblocksrester som framkom uppe på Rotundans södra sida liknar den torv som påträffats vid en tidigare schaktningsövervakning från 2022 invid Rotundans norra slänt (Hallberg 2023). De tillhör med stor förmodan själva befästningen, eftersom det var vanligt att torv användes för att hålla vallens massor på plats.

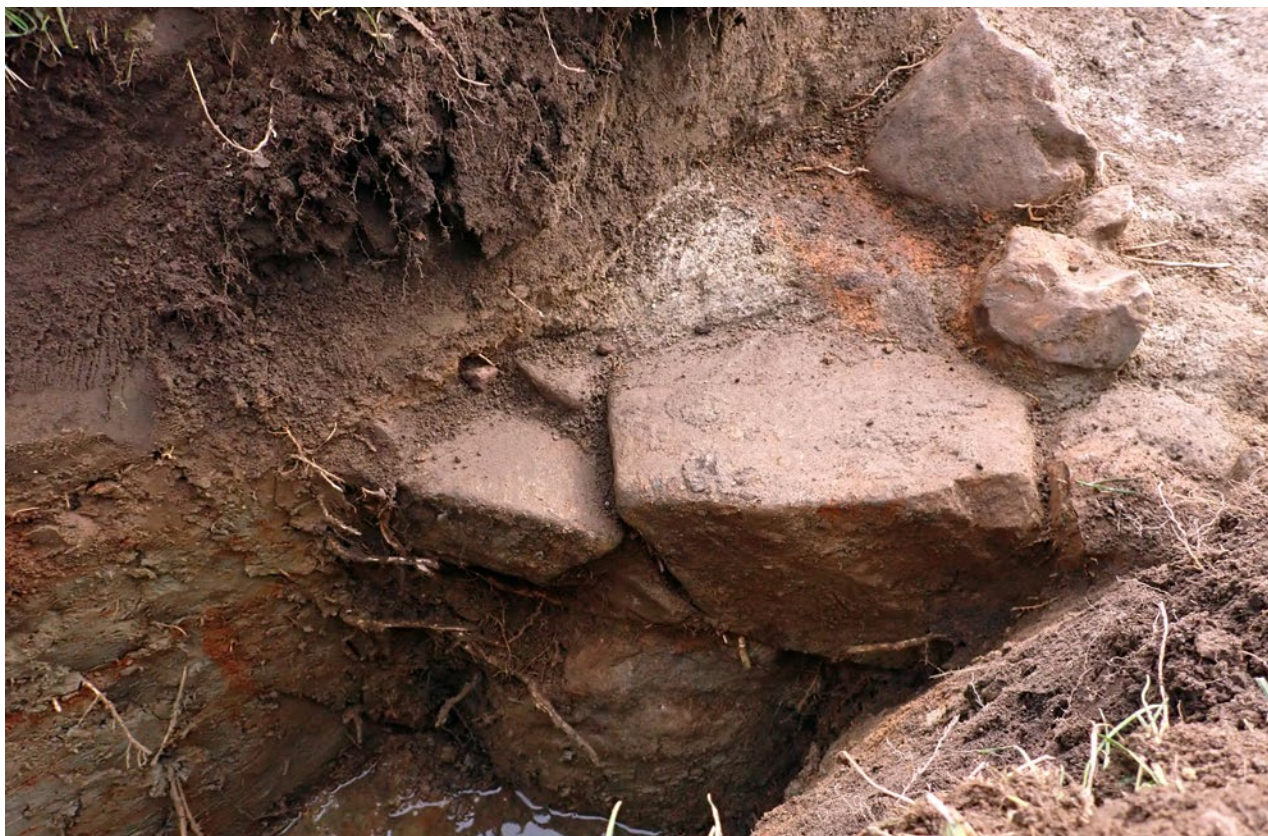
Figur 10. Foto av innerkanten av skalmuren med tuktade naturstenar nedanföör Rotundan. En av de mycket stora stenarna till murgrunden är också synlig (Fotonr: 2025-18-3). Mot sydöst. Foto: Johanna Olsson.

bärlager var en större fläck av kalkbruk. Innerkanten av skalmuren bestod av flera tuktade naturstenar, se figur 10, medan fyllningen bestod mestadels av kalkbruk och grundstenarna var mycket stora naturstenar, se figur 11. Ytterkanten av skalmuren var tyvärr störd och skadad av en äldre elkabel, men det som återstod av skalmurens bredd var ungefär 2 meter, se figur 12. Därutöver mättes en av de största tuktade stenarna för hand och måtten lyder; 0,4x0,37x0,3 meter.

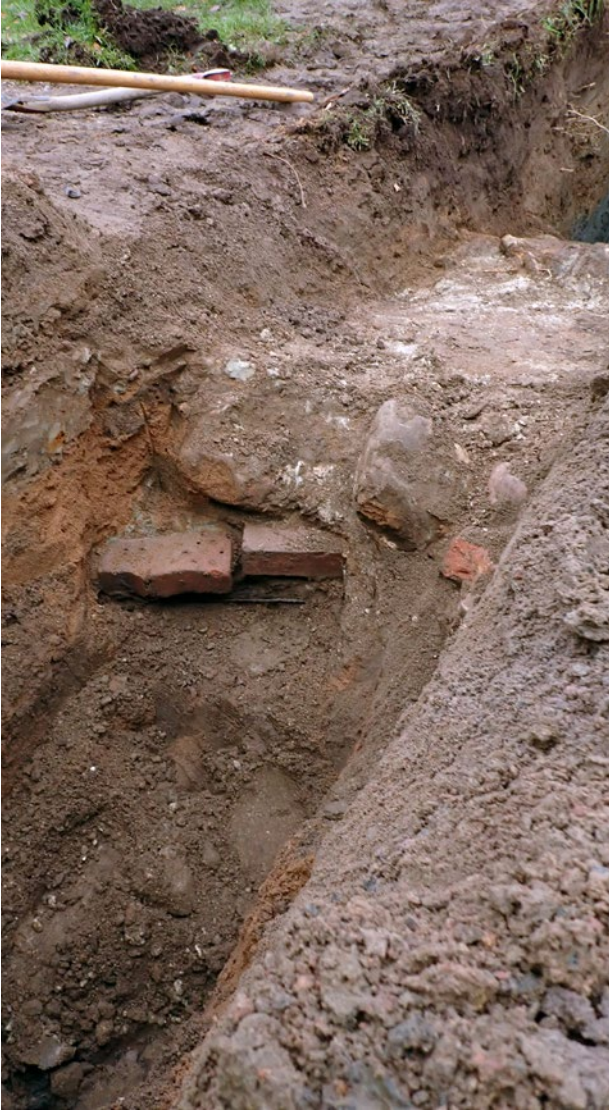
Figur 12. Foto av skalmuren nedanför Rotundan. Skadad av en äldre elkabel under tegelbrockor på dess södra sida (Fotonr: 2025-18-5). Mot norr. Foto: Johanna Olsson.

för Processing Report av skalmuren. I anslutning till skalmurens ytterkant där den var skadad påträffades vad som tolkades kunna vara en äldre tegelbrocka, den har sparats. Den var 0,08 meter tjock och mättes in med GPS.

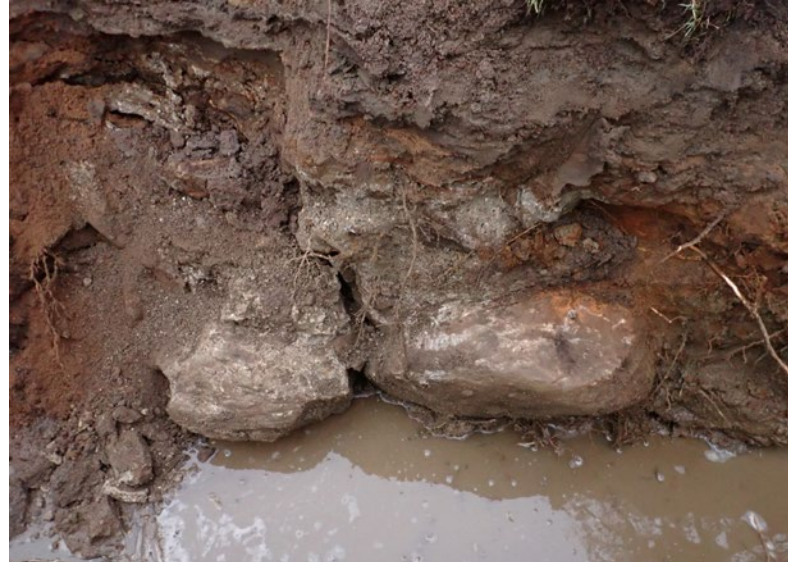
Figur 13. Foto av skalmurens grundstenar i den västra profilkanten (Fotonr: 2025-18-6). Mot väst. Foto: Johanna Olsson.

På grund av att vattenledningen skulle läggas ned på ett djup på 1,3 meter var skalmuren tvungen att schaktas bort. Efter borttagningen av skalmuren kunde flera grundstenar urskiljas i både den östra och västra schaktväggen, vilket kan innebära att ytterligare rester

av utanverkets skalmur finns bevarat i marken utanför schaktet, se figurerna 13 och 14. Därutöver observerades det att murens grundstenar vilade på berggrund, vilket betyder att denna del av utanverkets grund mot vallgraven inte är konstruerad på sand utan på naturligt förekommande berg.

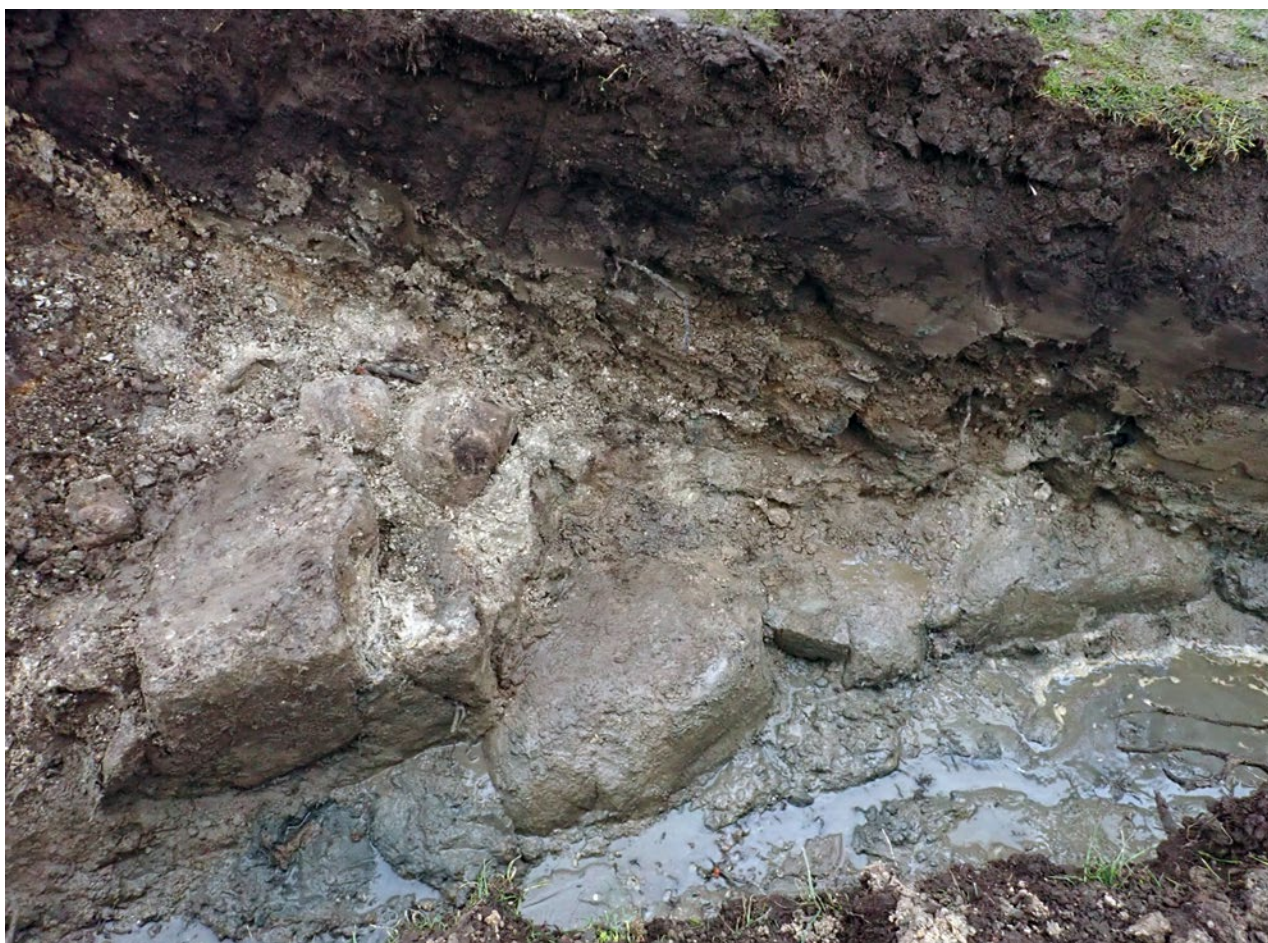
Figur 15. Foto av det östra stråket av mycket stora naturstenar mot vallgravens norra kant. Kalkbruk är även synligt på stenarna (Fotonr: 2025-18-8). Mot norr. Foto: Johanna Olsson.

Ovanpå naturstenarna i det första stråket – det östra stråket – framkom raseringsmassor, dessutom fanns även rester av kalkbruk på stenarna, se figur 15. Direkt i anslutning till det första stråket av sten åt väst påträffades även en 6,69 meter lång sträcka av kalkbruk längst med den norra schaktväggen, däremot återfanns inga stenar tillsammans med kalkbruket.

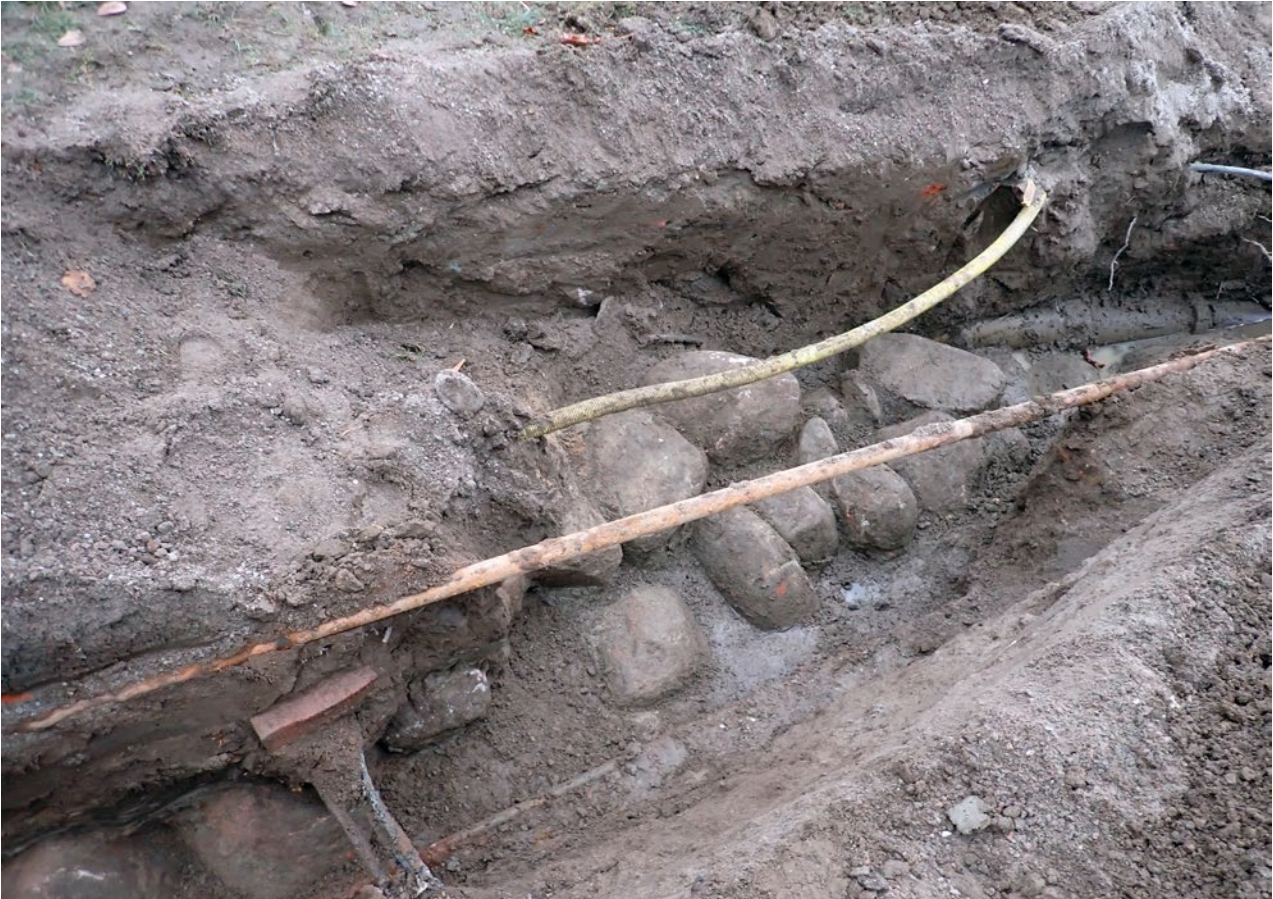
Figur 16. Foto av det västra stråket av mycket stora naturstenar mot vallgravens norra kant. Ledningar, kablar och rör är synliga (Fotonr: 2025-18-9). Mot sydväst. Foto: Johanna Olsson

Det andra stråket – det västra stråket – av stora naturstenar mätte en ungefärlig längd på 6,2 meter. Detta stråk påvisade inga spår av kalkbruk eller annan form av murbruk. Stenarna låg tätt intill varandra och visade på en öst-västlig riktning, se figur 16. Ingen tydlig lagerföljd kunde urskiljas längs med vallgravens norra kant, utöver bottenlagret som de stora naturstenarna låg i bestod av mer lera än sand.

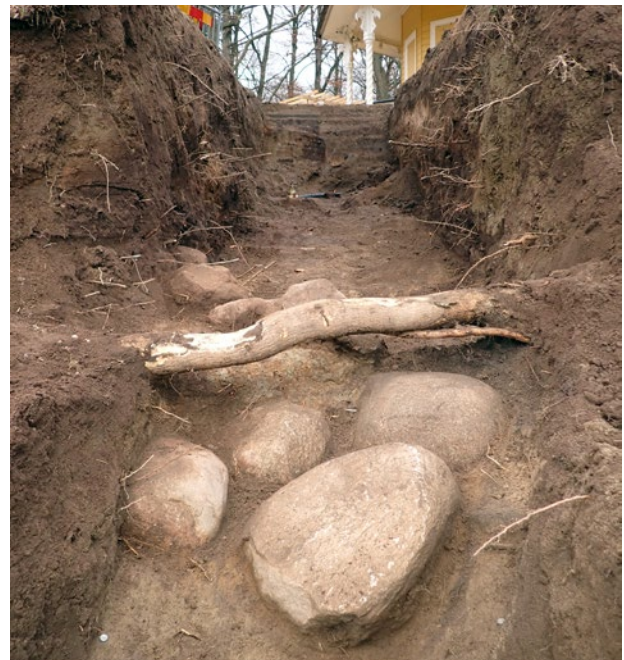
Figur 17. Foto av det första varvet av den stenkonstruktion som påträffades i Rotundans södra sluttning (Fotonr: 2025-18-10). Mot nordöst. Foto: Johanna Olsson.

Därutöver påträffades en samling av naturstenar högre upp i Rotundans södra sluttning söder om torvblocken och norr om den ovan beskrivna skalmuren. Två varv av natursten dokumenterades, mättes in med GPS och fotades för 3D-modellering innan det första varvet schaktades bort tillsammans med tre stenar från det andra varvet. I nuläget är det svårt att säga vad denna stenkonstruktion tillhör och vilken funktion den haft, se figurerna 17 och 18 samt bilagorna 10 och 11 för 3D-modellen.

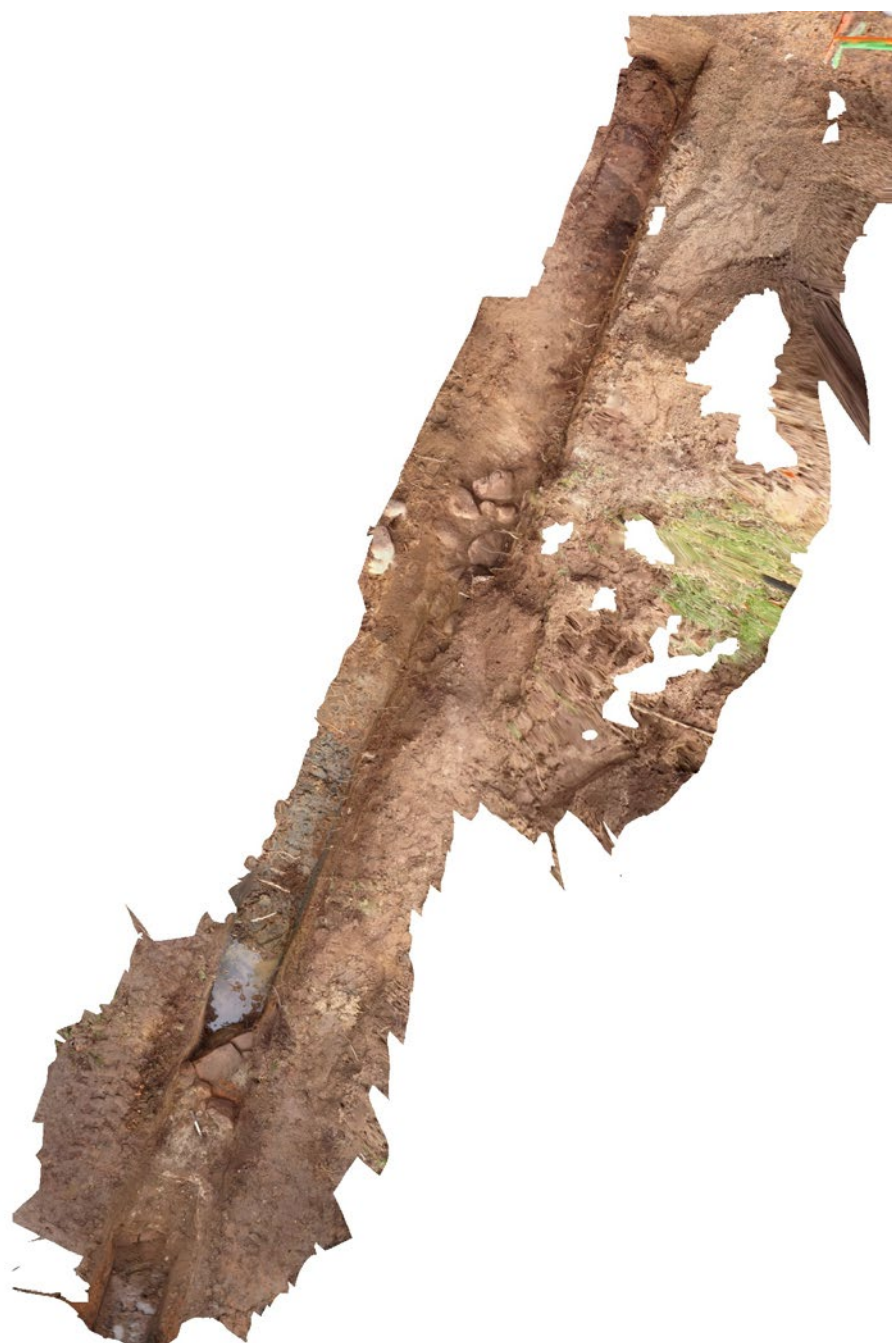
Bilaga 6 Processing report, Norre Katts Park Vinter- VA skalmur SS332 och Ö profil, Patrik Hallberg, Kulturmiljö Halland

NorrekattsParkVinterVA skalmur ss332 och Ö profilen

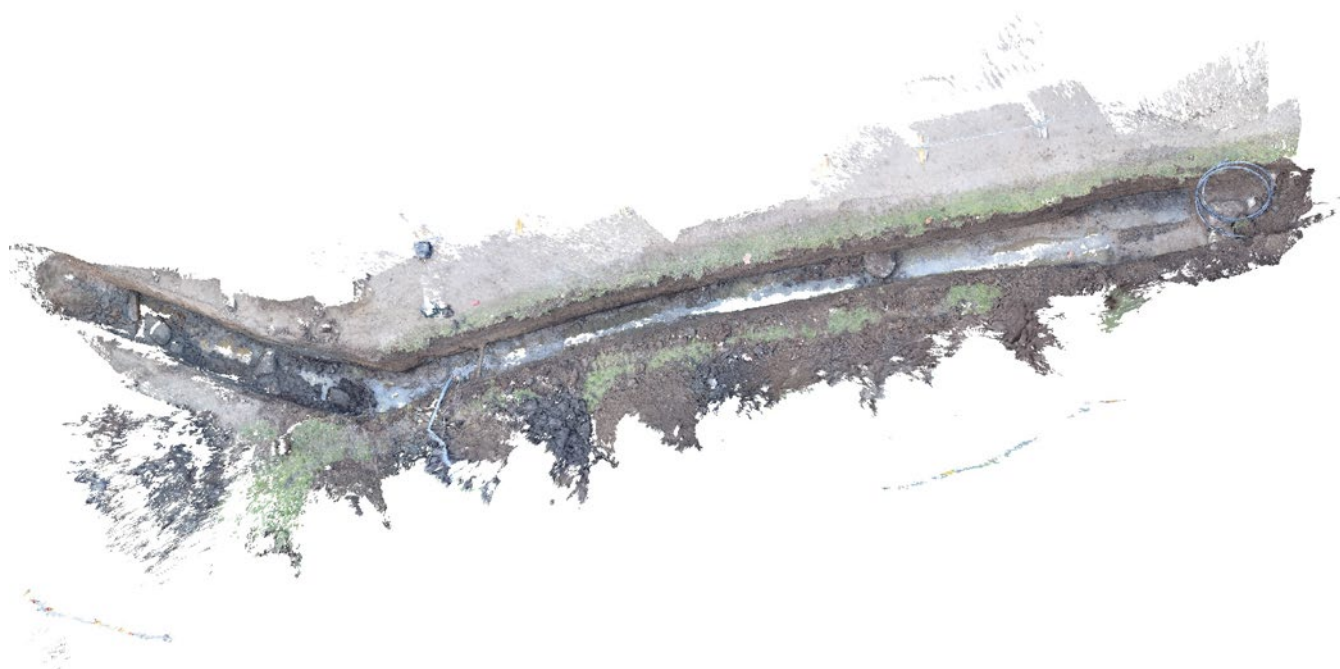
Bilaga 7 Processing report, Norre Katts Park Vinter-VA 241404 (västra stråket av mycket stora naturstenar), Patrik Hallberg, Kulturmiljö Halland

NorrekattsParkVinterVA 241204

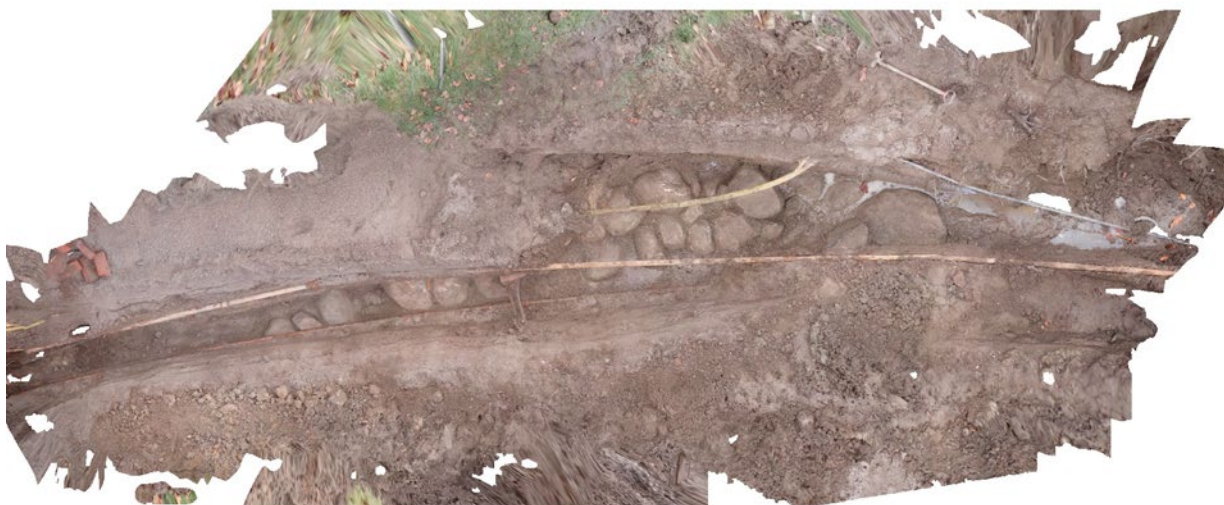
Bilaga 8 Processing report, Norre Katts Park Vinter-VA 241206 (västra stråket av mycket stora naturstenar), Patrik Hallberg, Kulturmiljö Halland

NorrekattsParkVinterVA 241206

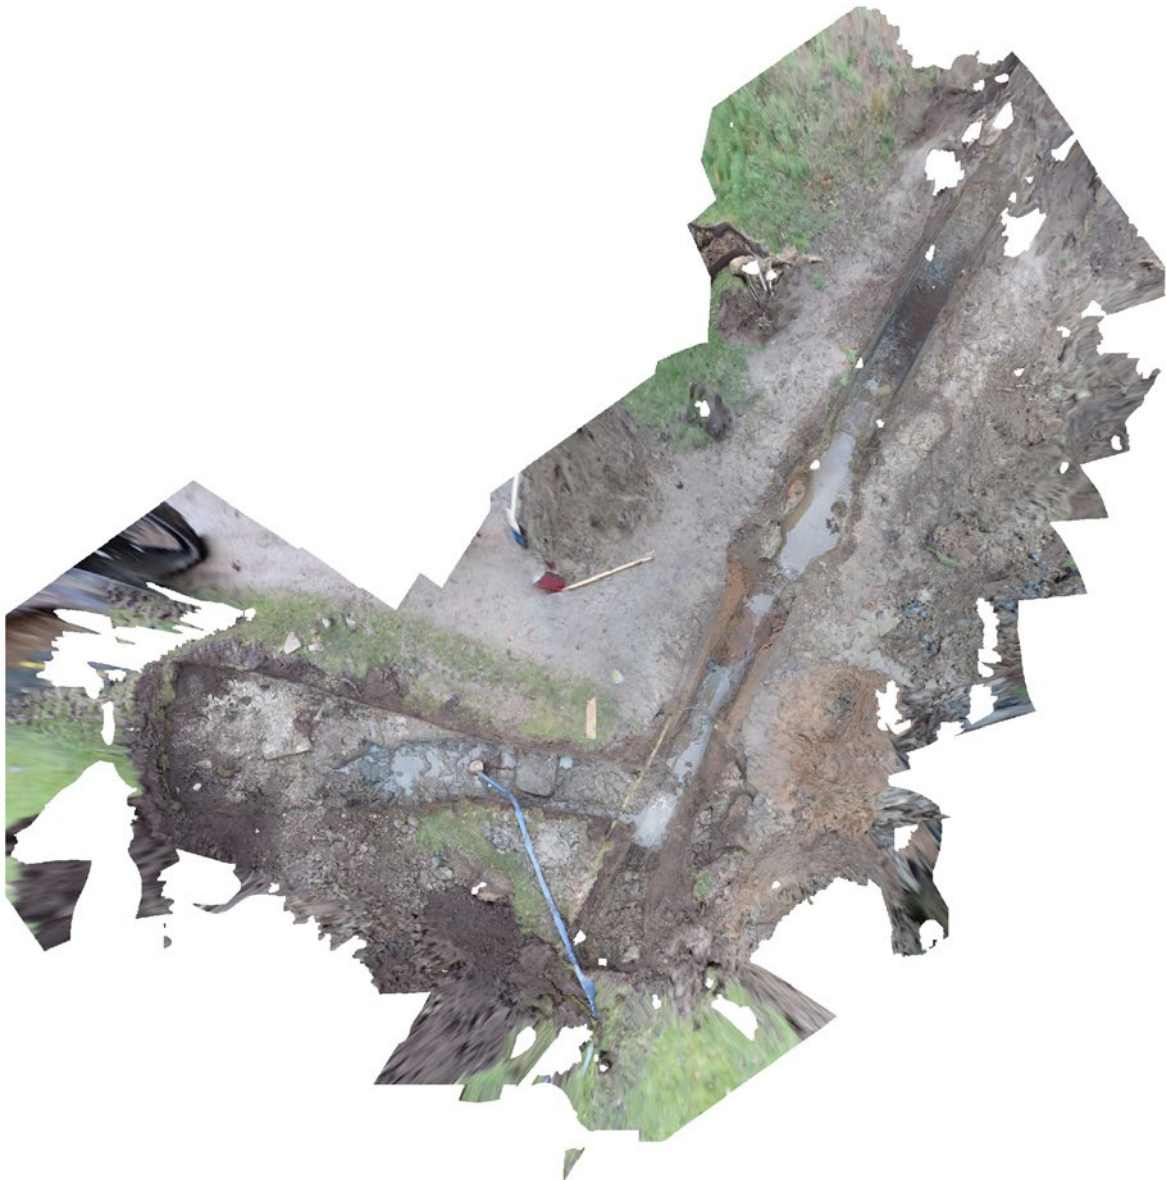
Bilaga 9 Processing report, Norre Katts Park Vinter-VA 241202 (östra stråket av mycket stora naturstenar), Patrik Hallberg, Kulturmiljö Halland

NorrekattsParkVinterVA 241202

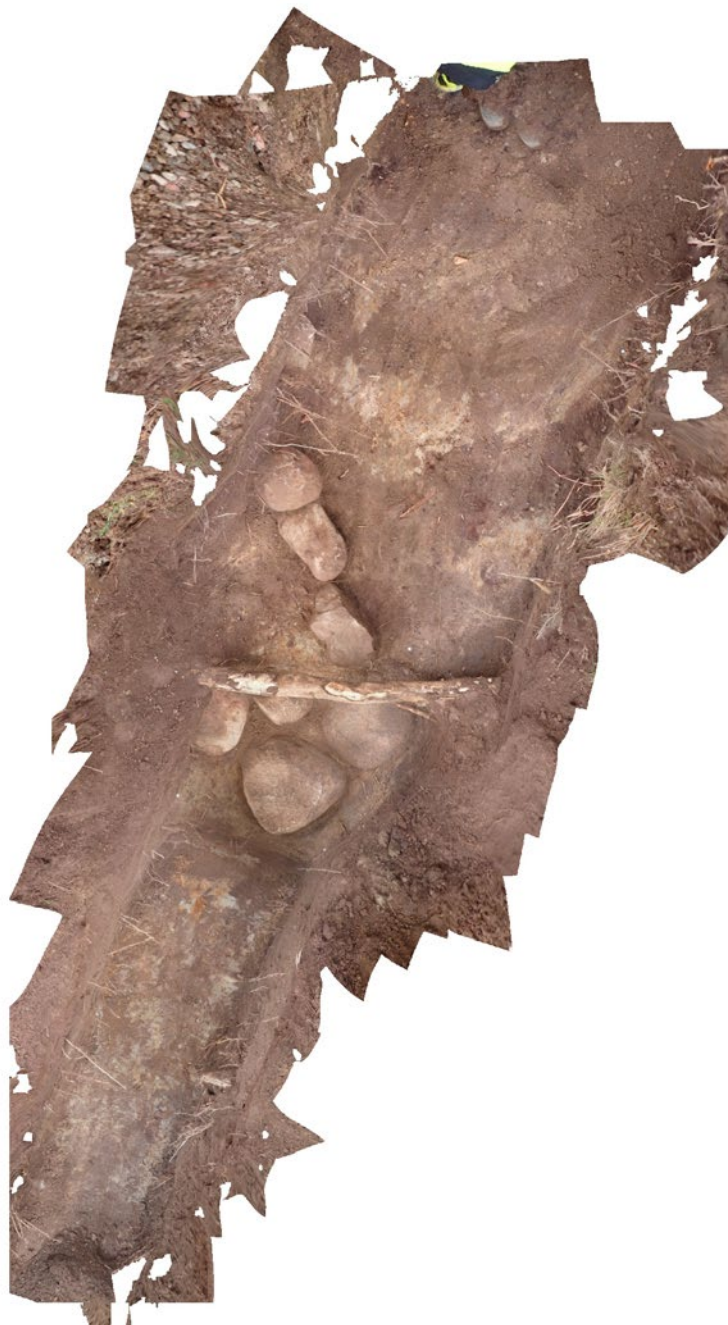
Bilaga 10 Processing report, Norre Katts Park Vinter-VA första varvet SS316, Patrik Hallberg,
Kulturmiljö Halland

NorrekattsParkVinterVA första varvet ss316

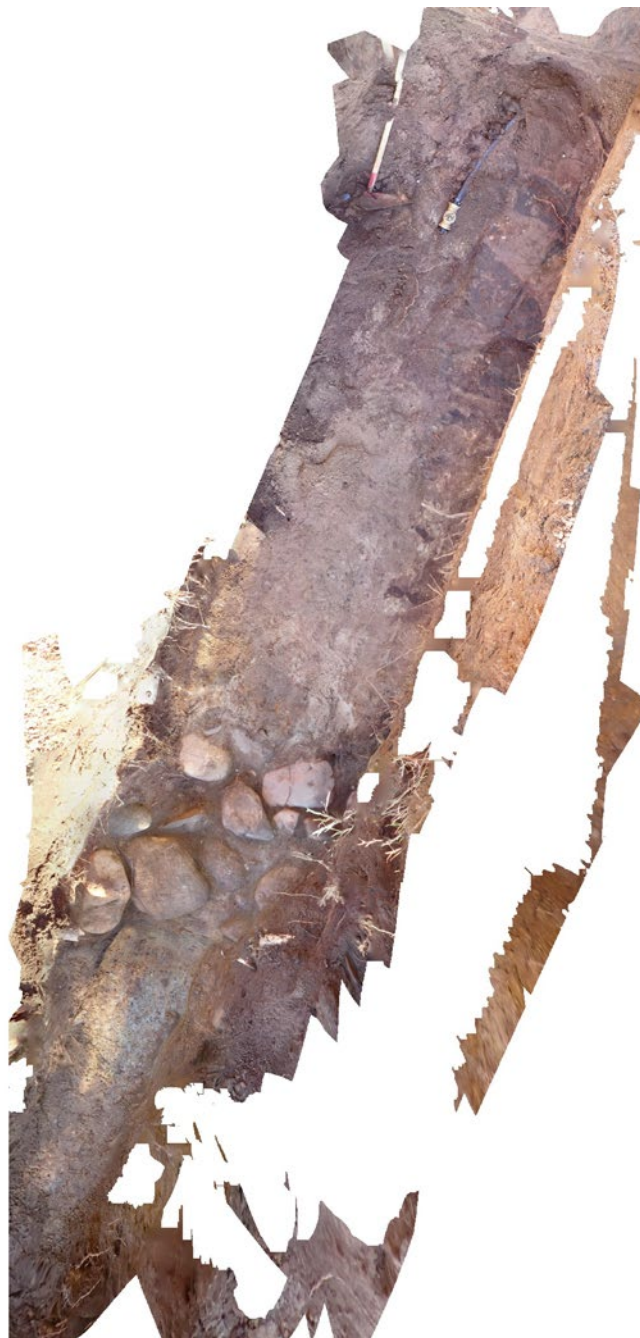
Bilaga 11 Processing report, Norre Katts Park Vinter-VA andra varvet SS316, Patrik Hallberg, Kulturmiljö Halland

NorrekattsParkVinterVA andra varvet ss316
