ARKEOLOGISK EFTERUNDERSÖKNING 2021

EN FRAMPLOGAD REST AV EN EVENTUELL REST STEN VID EN GRAVHÖG I ASIGE SOCKEN

Halland, Asige socken, Falkenbergs kommun, Guntorp 5:11 (då Guntorp 10:1)

KULTURMILJÖ HALLAND RAPPORT 2025:74

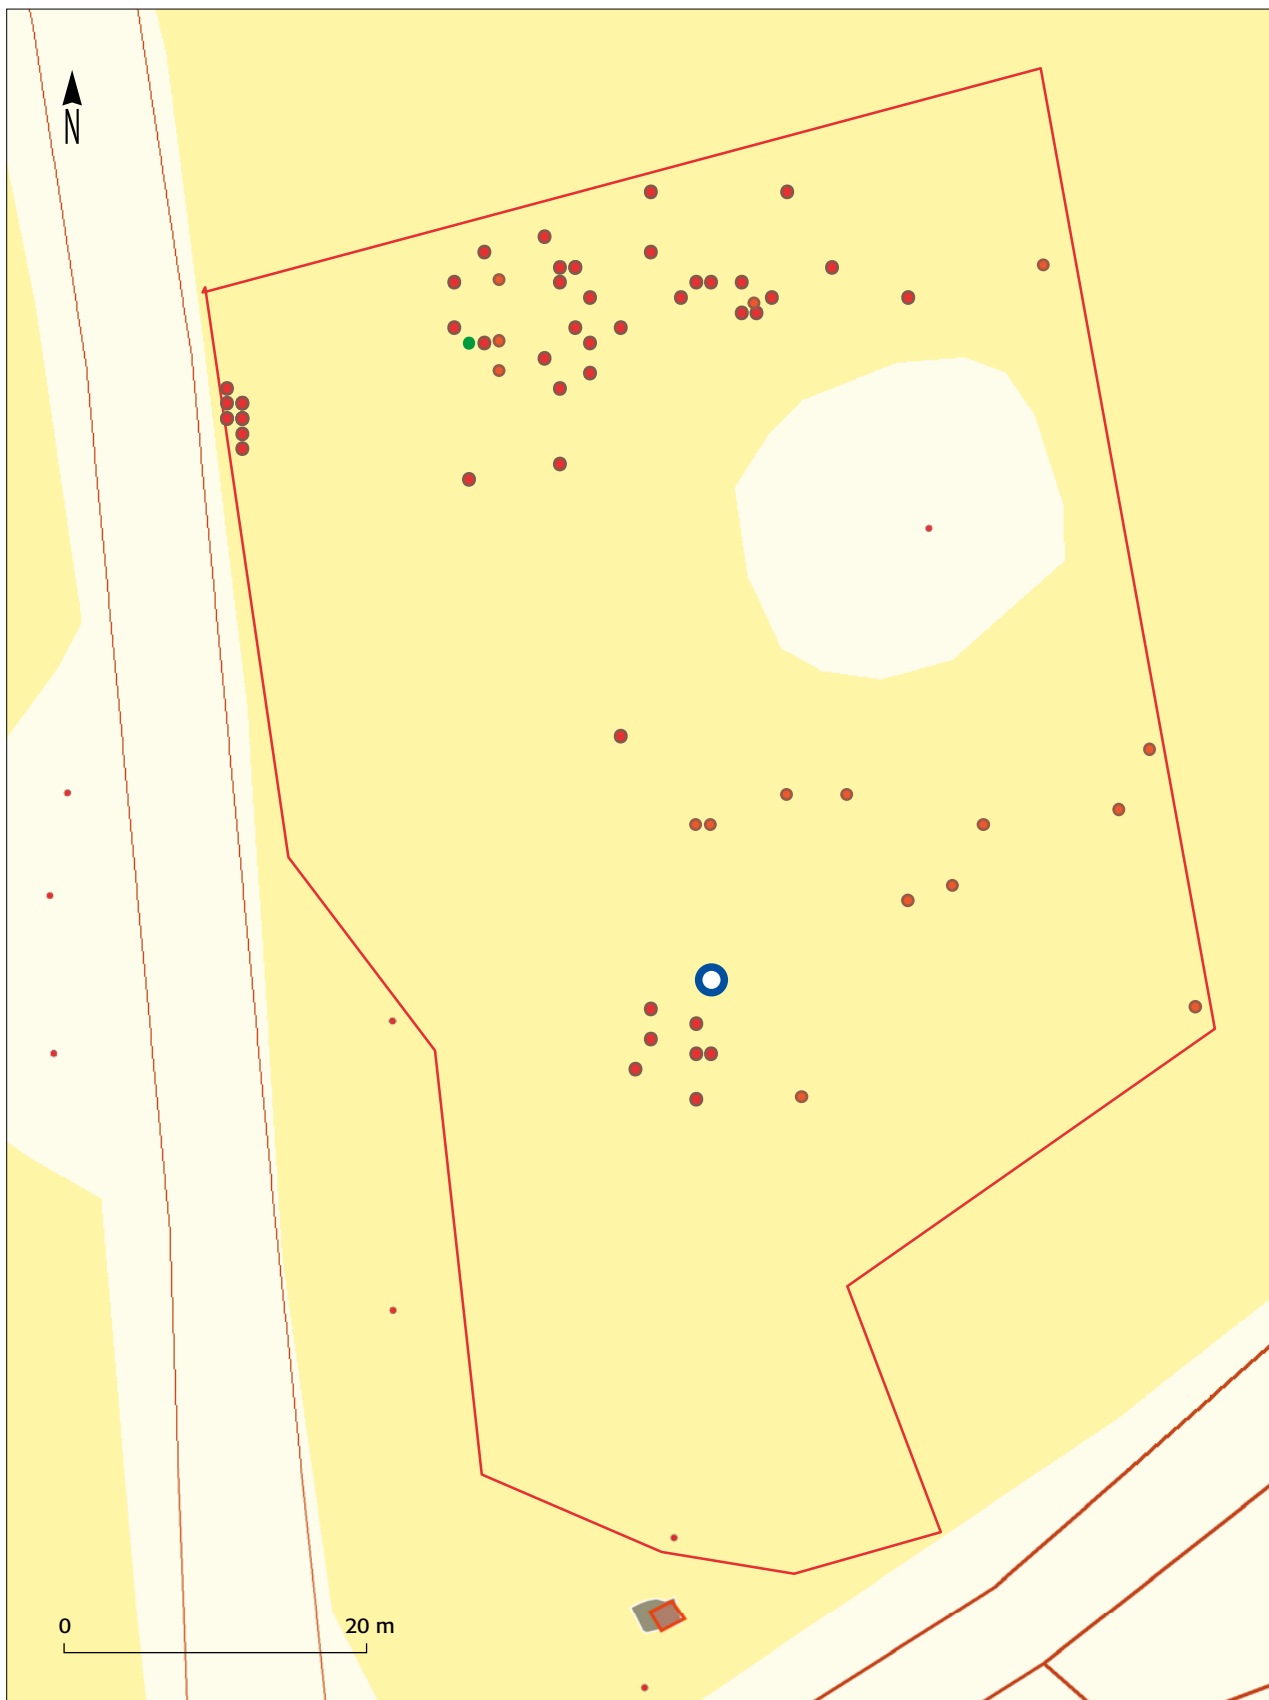
Figur 4. Karta över efterundersökningsområdet med den framplöjda stenen, övriga stenar, fynd och centrum för den inmätta anläggningen. Skala 1:500.
