ARKEOLOGISK UNDERSÖKNING I FORM AV  
SCHAKTNINGSÖVERVAKNING 2022–2023

# YSBY 21:4 OCH 5:10

Hallands län, Laholms kommun, Ysby socken, Ysby 21:4 och 5:10, Fornlämning L1996:7100

RAPPORT KULTURMILJÖ HALLAND 2023:26

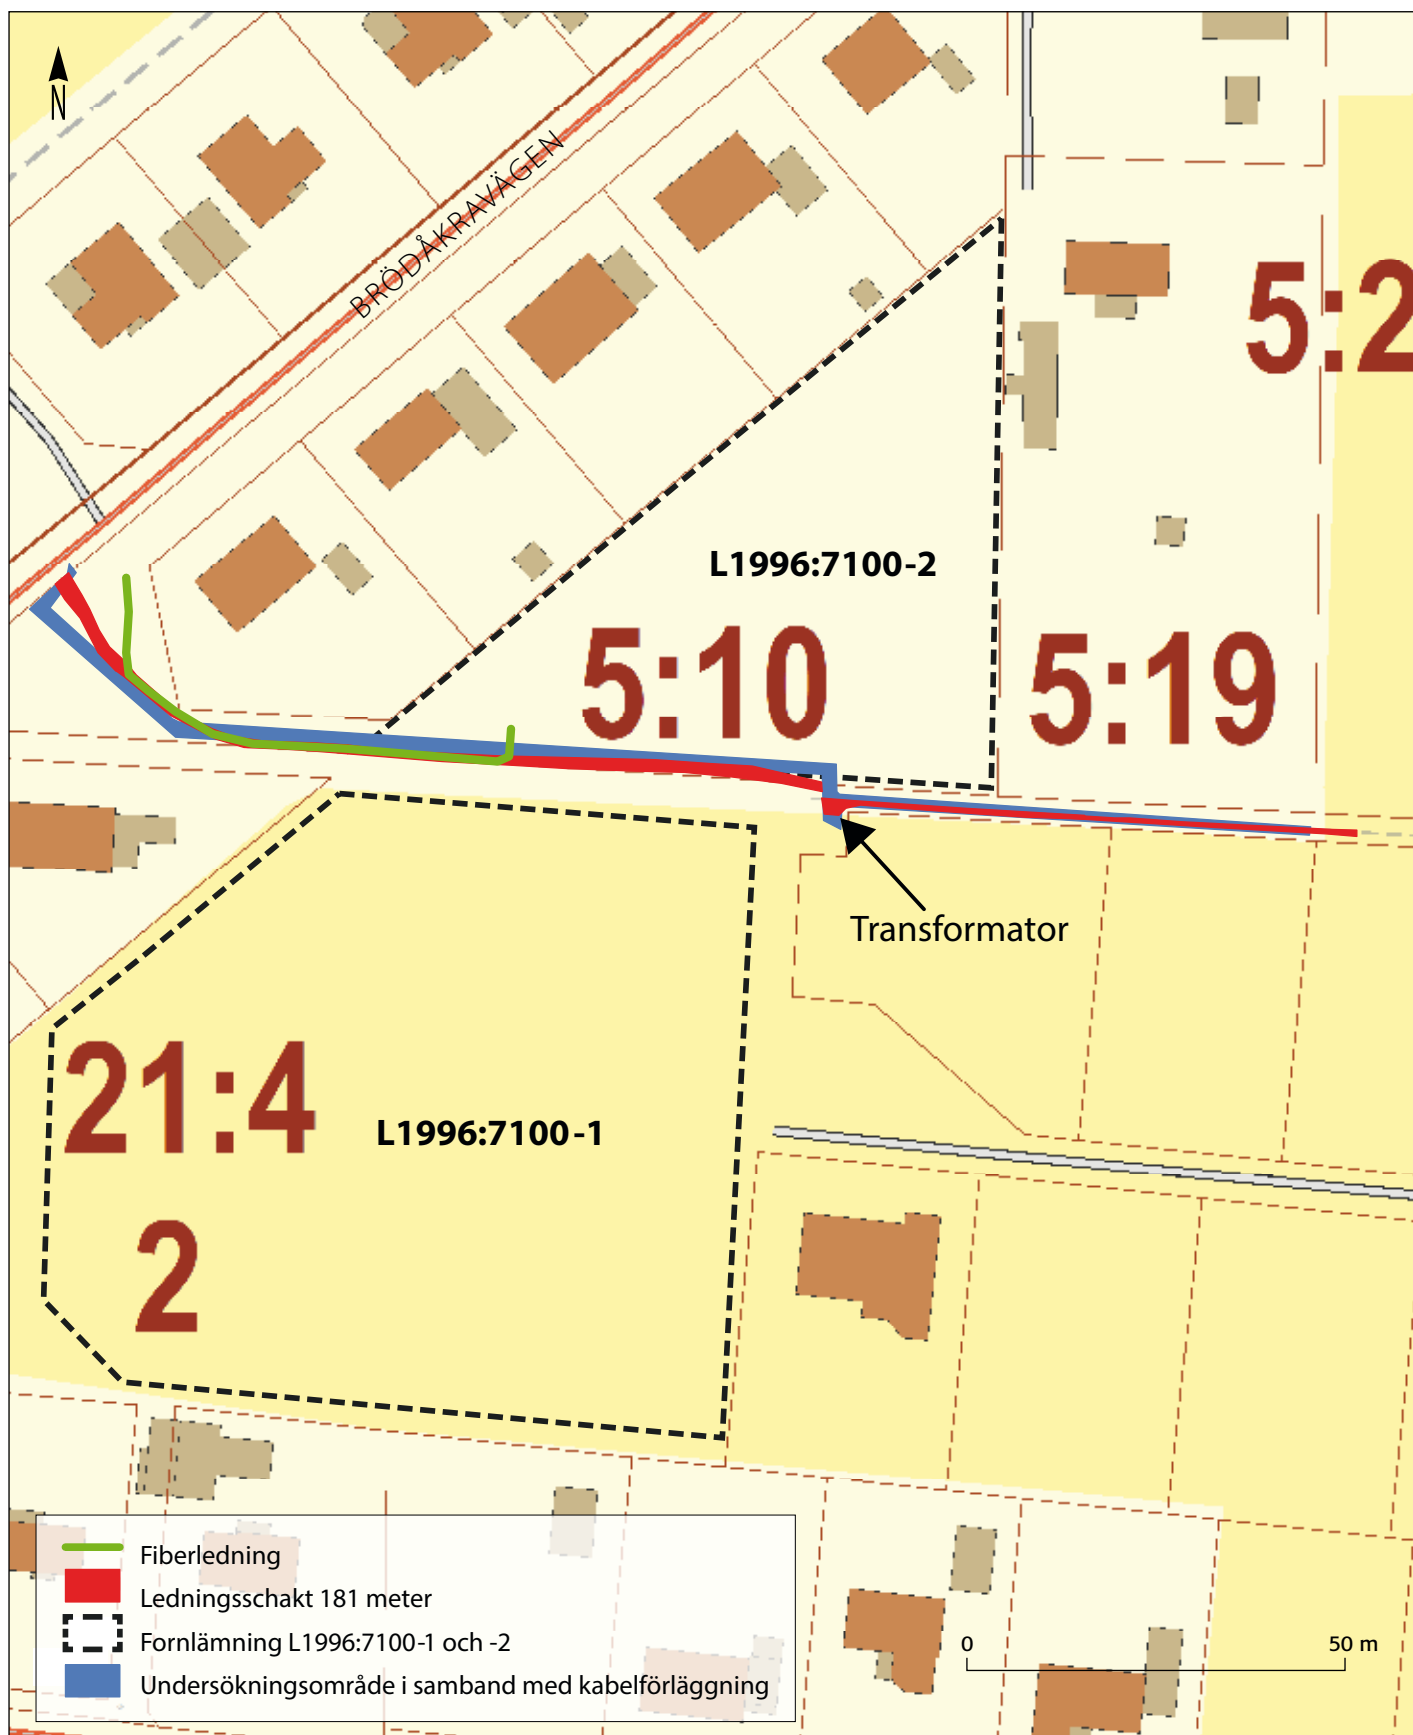
Fig 2. Undersökningsområdet inom lämning L1996:7100 med ledningsschakt och fiberledning markerad. Skala 1:1000.

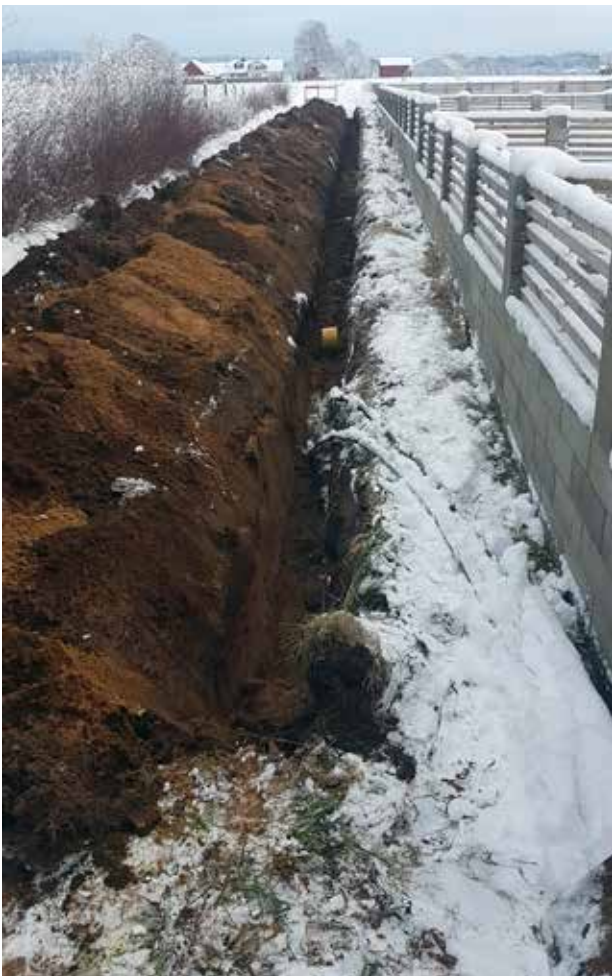
Fig 3. Ledningsschaktets östra del mot öst. Foto: Mats Nilsson. (Fotonr: 2023-11-1).

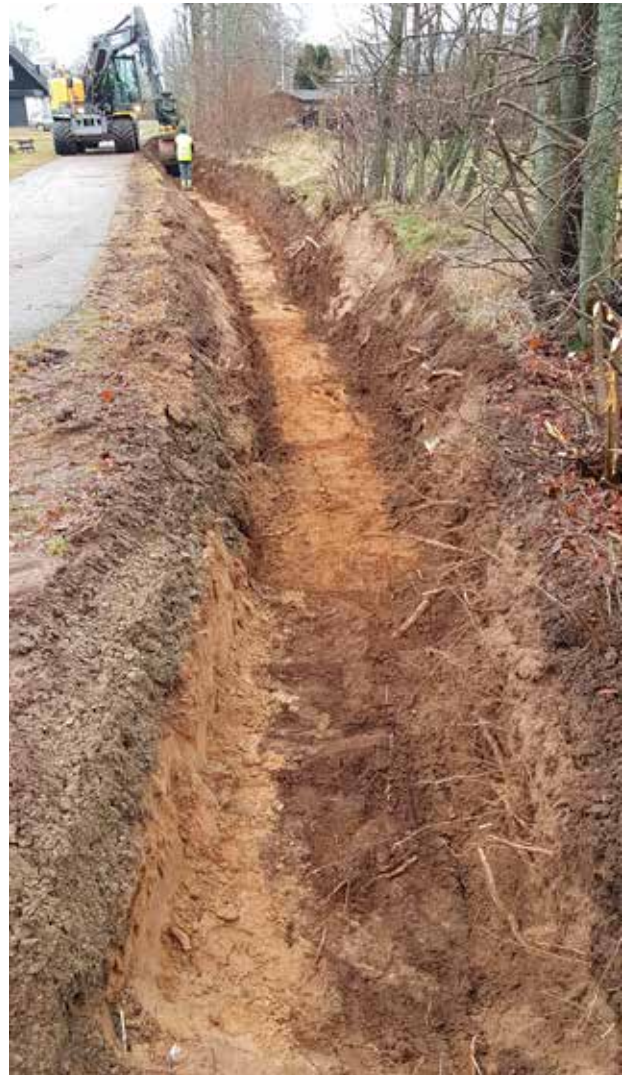
Fig 4. Ledningsschaktets centrala del med den norra delen av fornlämning L1996:7100 till höger, mot väst. Observera träd och buskar till höger i bild som gör att marken är påverkad av rötter. Foto: Mats Nilsson. (Fotonr 2023-11-2).

bredare skopa, men med samma djup på 0,8 meter. Matjordslagret i schakten varierar mellan 0,4 och 0,6 meters djup, vilket tolkas som att matjord påförts i vissa delar av sträckningen. Jordmån och markmaterial i schaktet är starkt påverkat av trädrötter från intilliggande träd. Underliggande jordart består av ljusbrun sand. I schaktet påträffades en nedgrävd fiberledning som tidigare förlagts från Brödåkravägen i väst och som sträcker sig in cirka 18 meter i fornlämning L1996:7100-2 södra del. I undersökningsområdets västra del placerades kabelschaktet något utanför undersökningsområdet för att undvika befintlig VA- och fiberledning. Inga arkeologiska lämningar kunde ses i kabelschaktet som sammanlagt blev 181 meter långt, motsvarande 196,5 kvadratmeter öppnad yta.

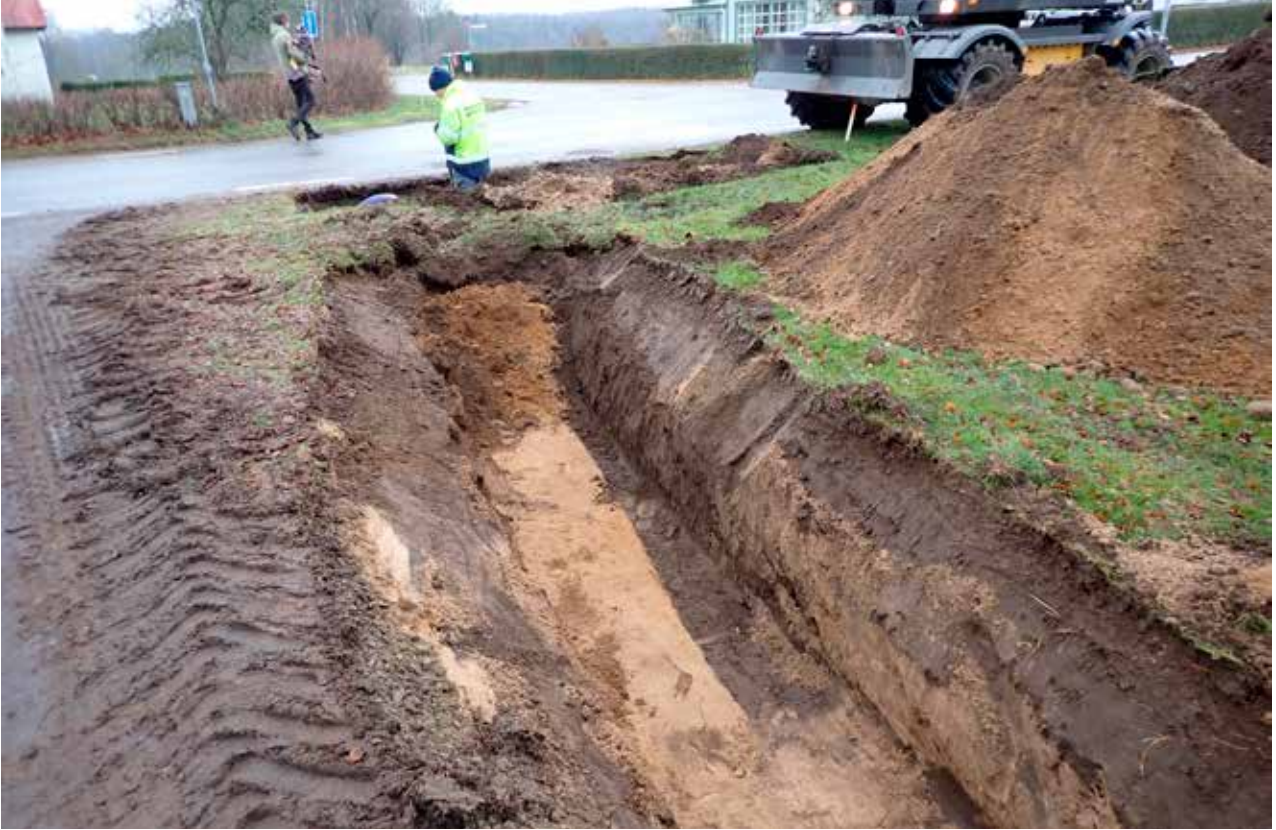
Fig 7. Ledningsschaktets västra del mot Brödåkravägen med rester av igenfyllt VA-schakt synligt i schaktets botten. Mot väst.  
Foto: Mats Nilsson. (Fotonr 2023-11-9).

Kulturmiljö Halland förordar inga ytterligare arkeologiska insatser inom schaktningssträckan för kabelförläggningen i ärende 431-4510-2022.
